**Baukultur im „Naturpark südsteirisches Weinland“
Fotodokumentation _ Juli 2009**

**baustelle land Pretterhofer_Schafler
Architekturvermittlung im regionalen Kontext**

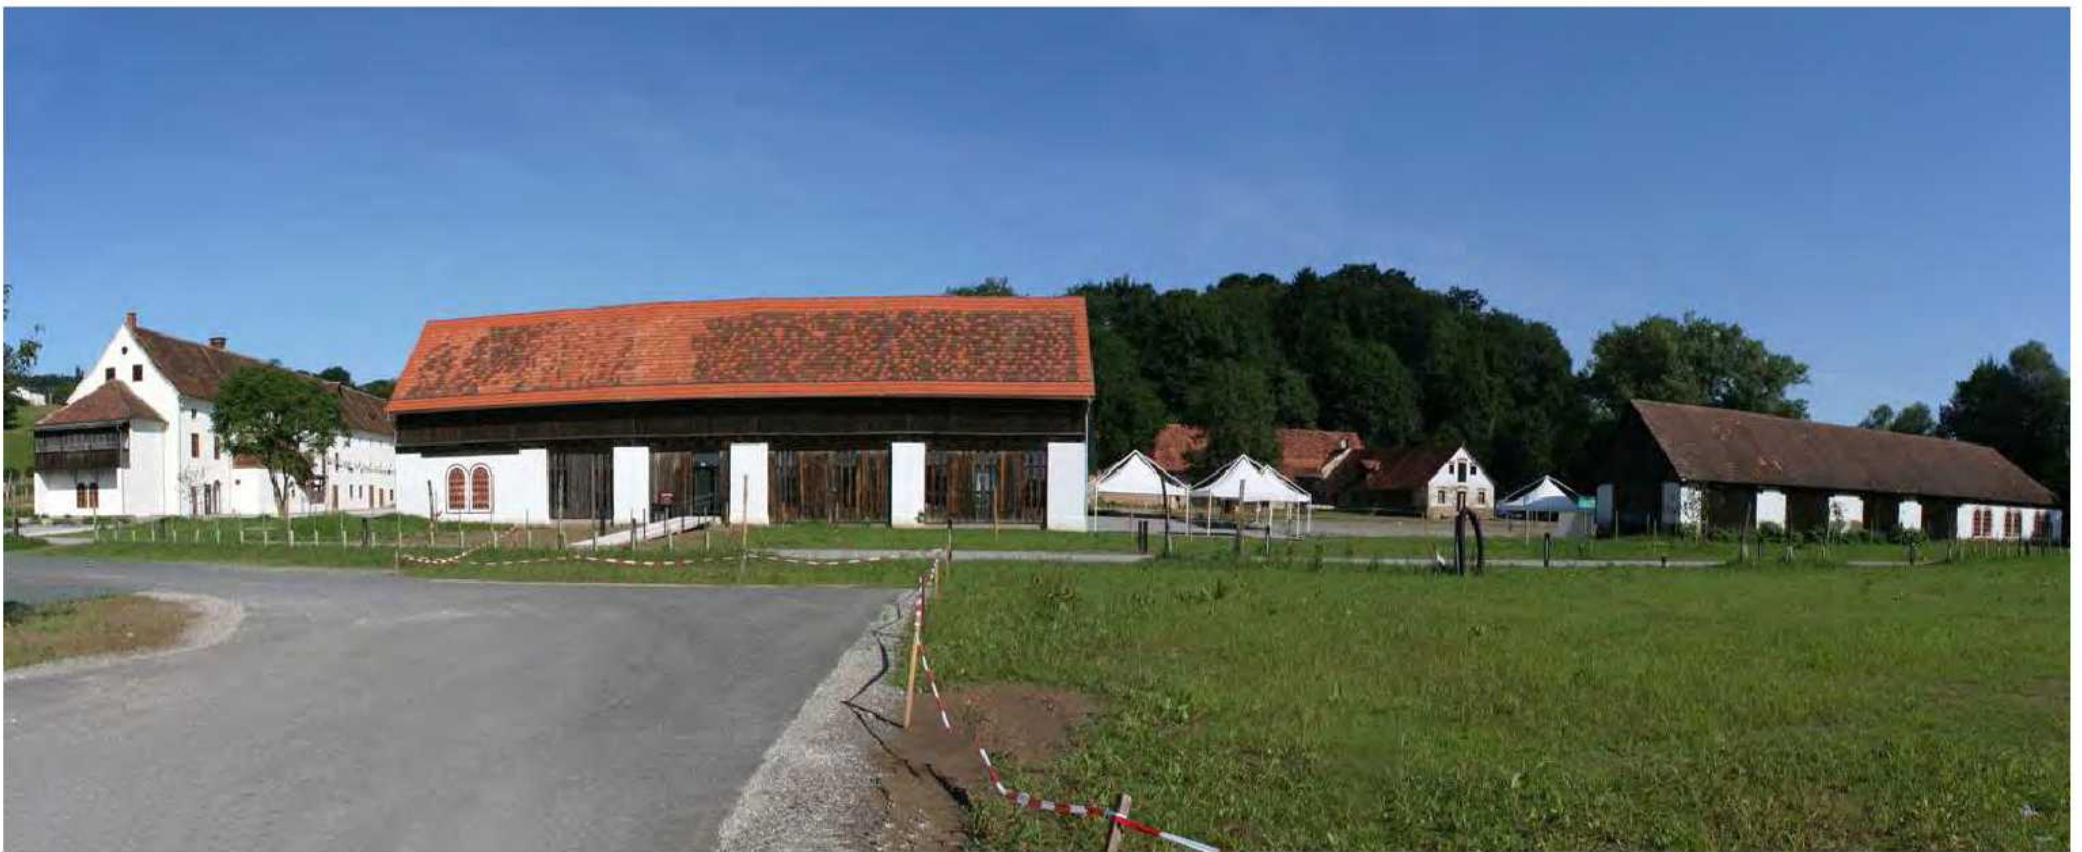
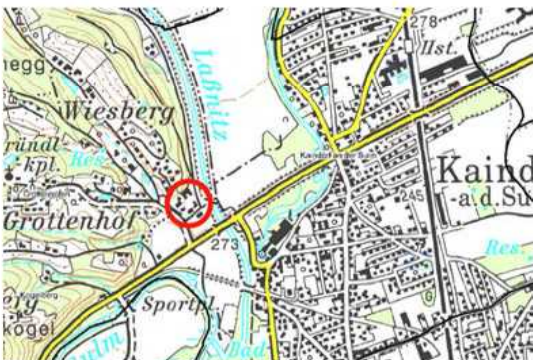
Vorbildliche Sanierung, Revitalisierung und Ergänzung eines historischen Ensembles zu einem regionalen Veranstaltungszentrum. Die unterschiedlichen Baukörper wurden in ihrer Charakteristik sensibel behandelt, zeitgenössische Architekturelemente werden dem historischen Ausdruck untergeordnet. Ergänzung durch großzügig gestaltete Außenanlagen.

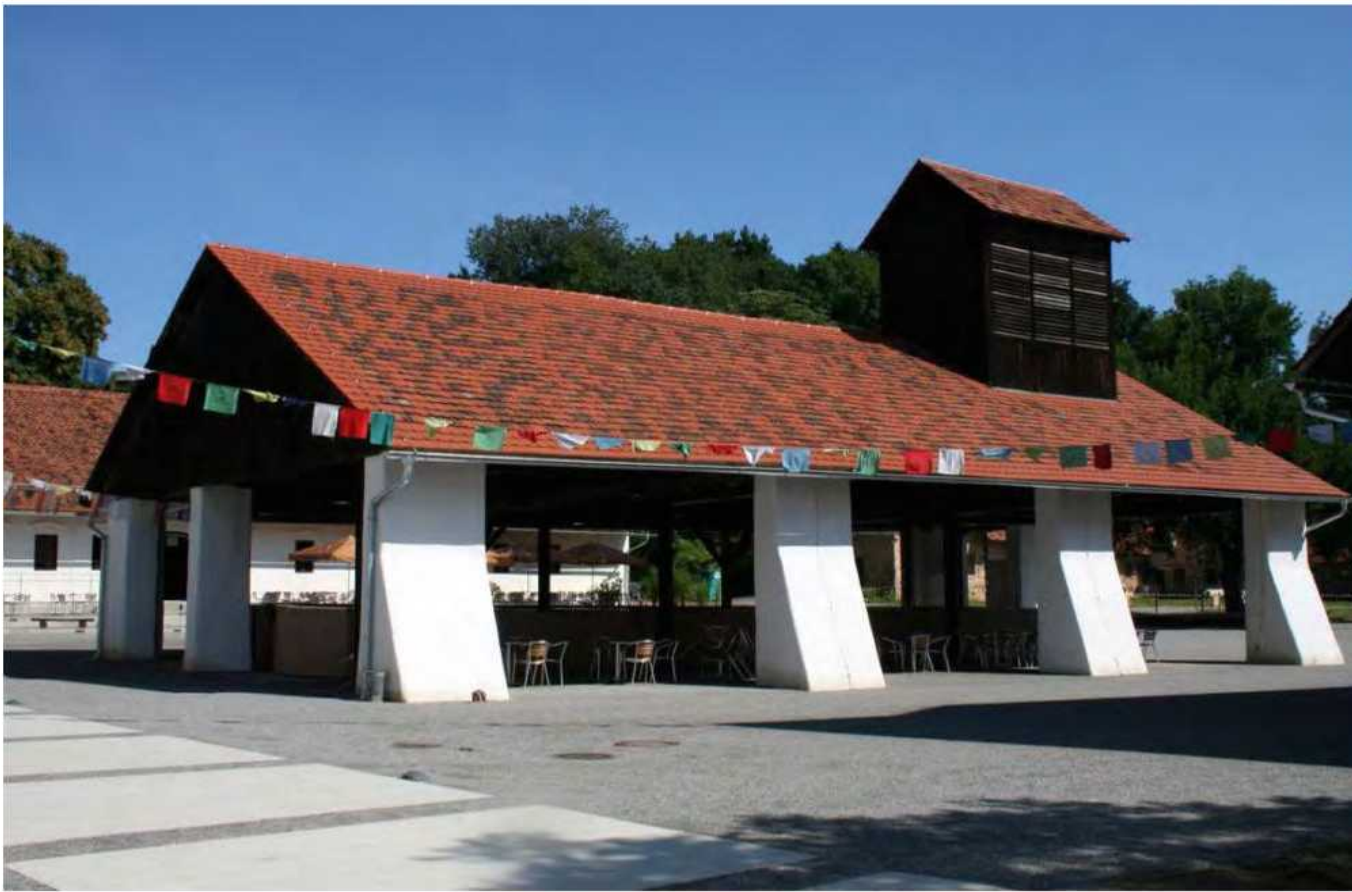
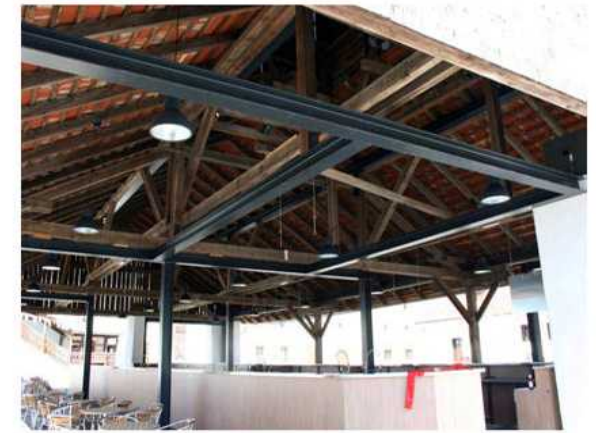
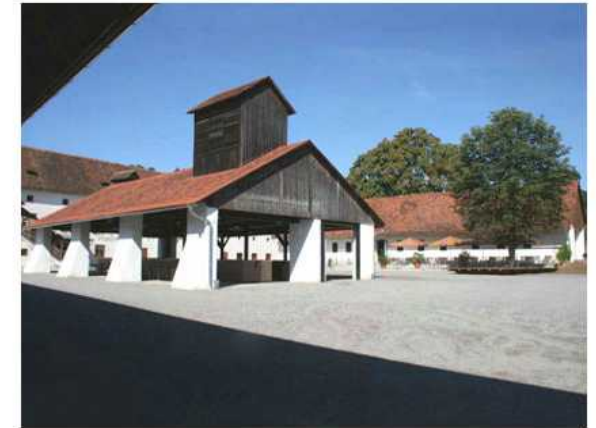
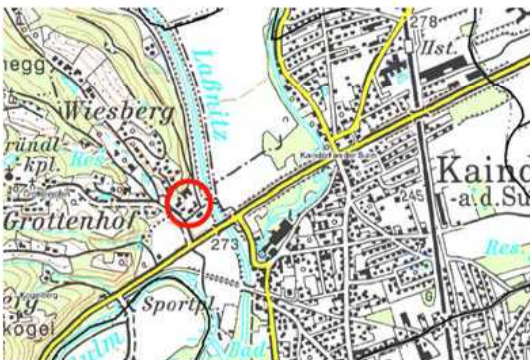
Baufgabe: **Naturparkzentrum Grottenhof Loggia**

Revitalisierung des traditionellen, fast verschwundenen Bautyps einer offenen Loggia. Diese wird als vielfältig nutzbares Zentrum der Anlage wieder belebt. Als funktionelles zeitgenössisches Architekturelement verstärkt eine Stahlkonstruktion den hölzernen Dachstuhl.

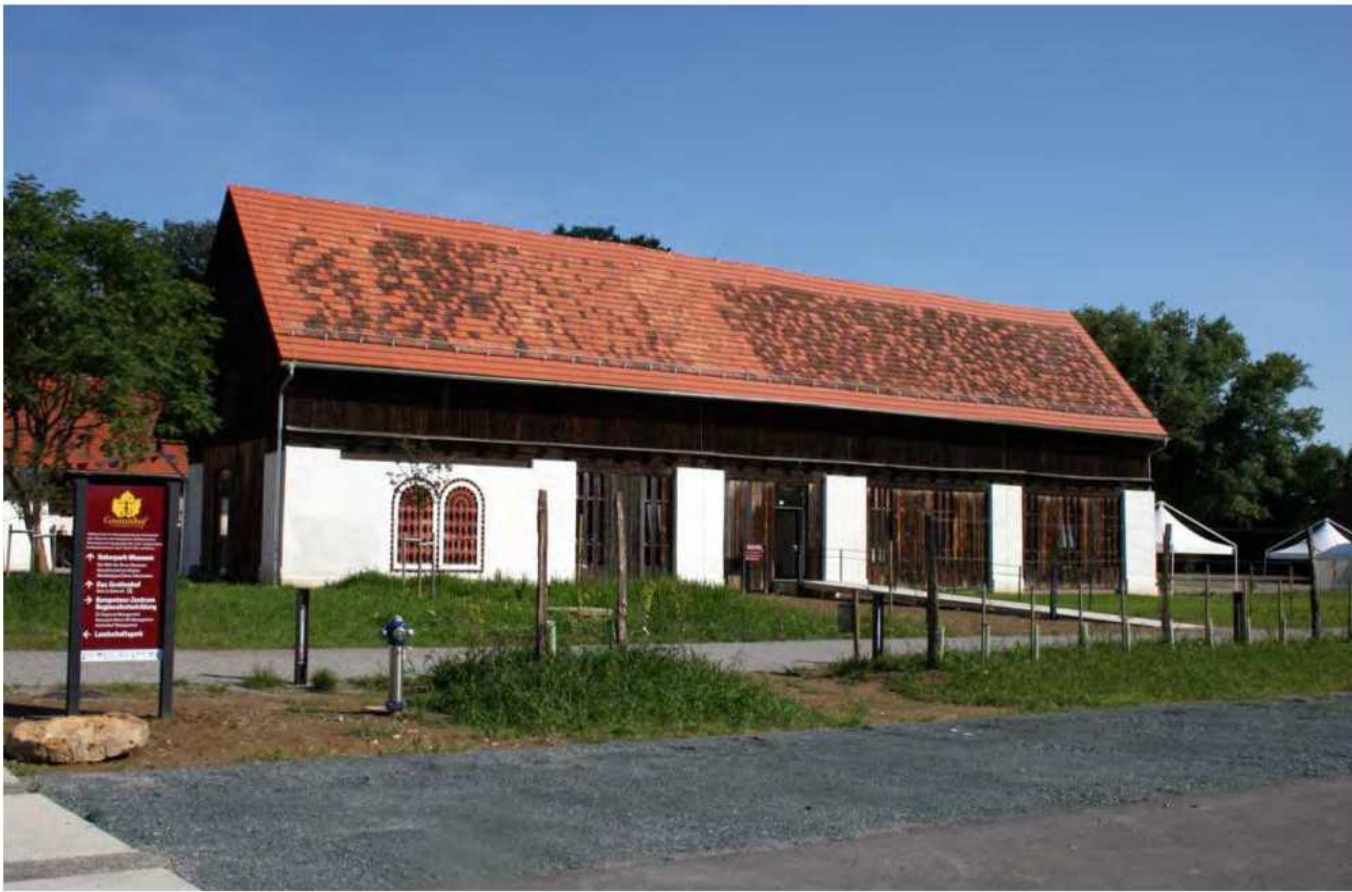
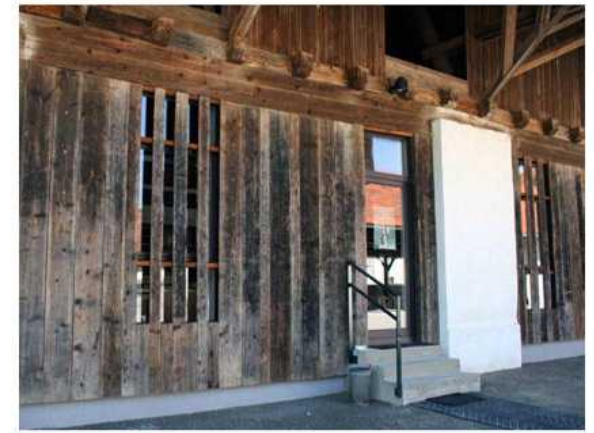
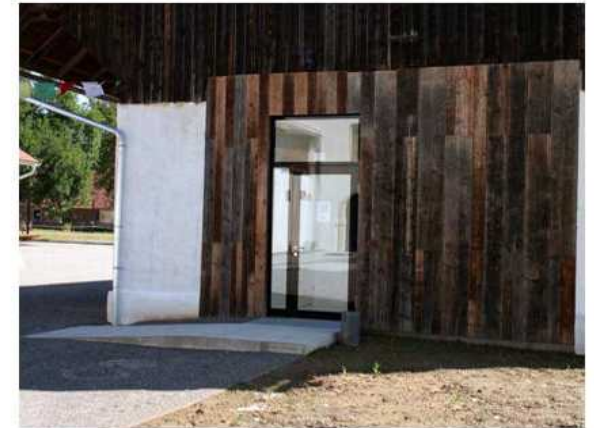
Baufgabe: **Naturparkzentrum Grottenhof**
Umnutzung eines Stadel

In der Revitalisierung des einst offenen Stadel (gemauerte Stützen, Holzdachstuhl Ziegeldach) wird gezeigt, wie mit traditionellen Materialien und Zurückhaltung in der architektonischen Sprache dennoch eine zeitgemäße Nutzung in ein traditionelles Volumen integriert werden kann.

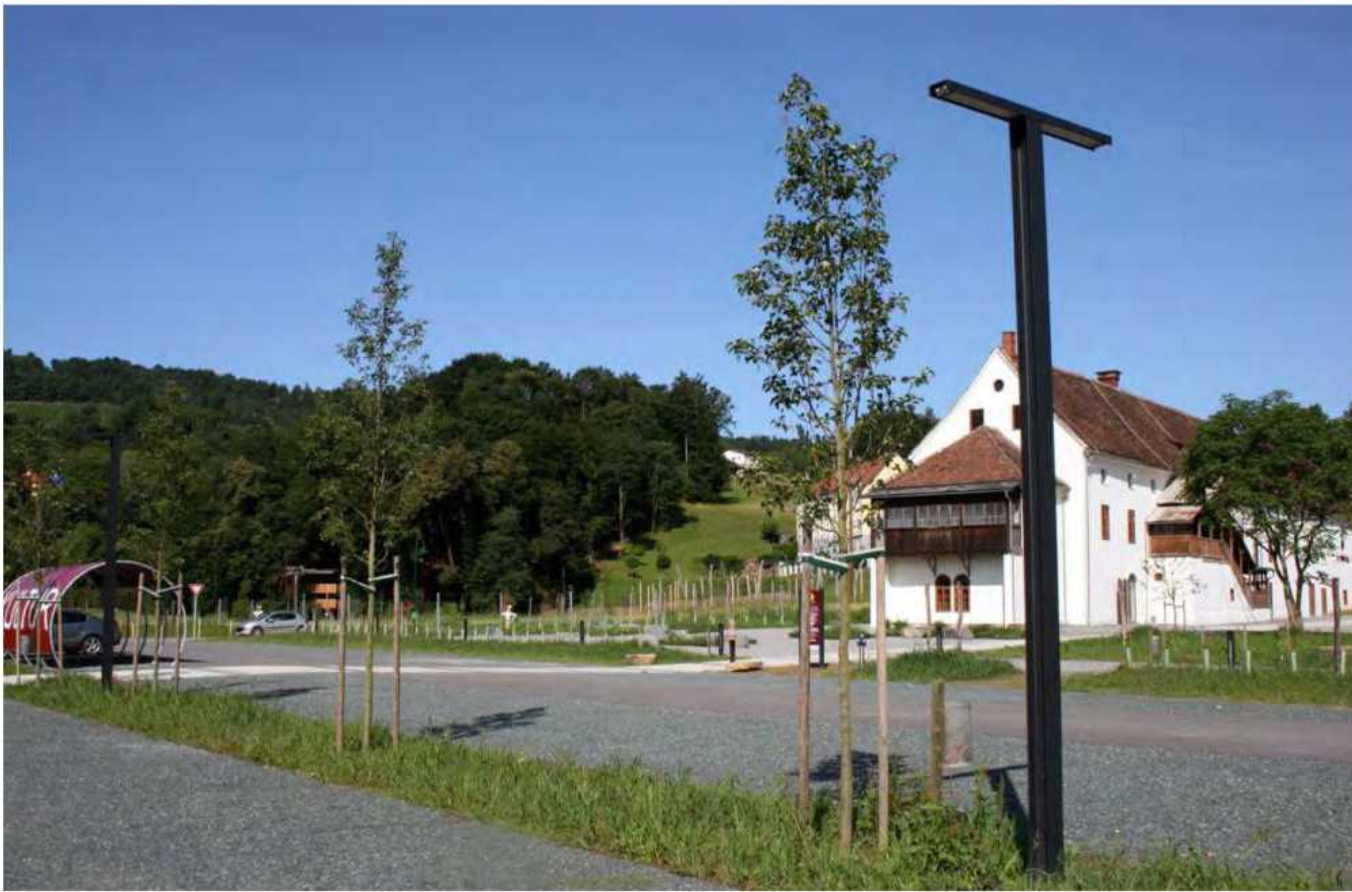
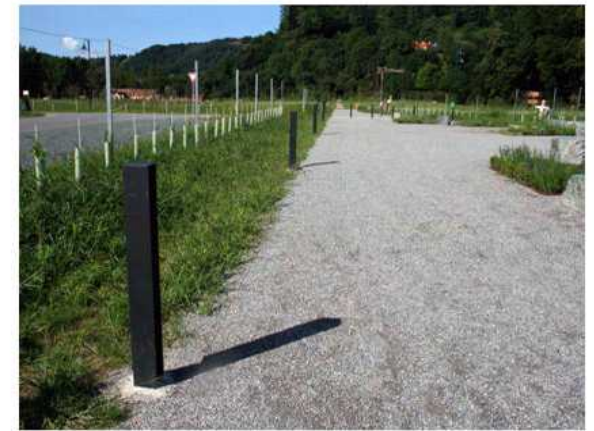
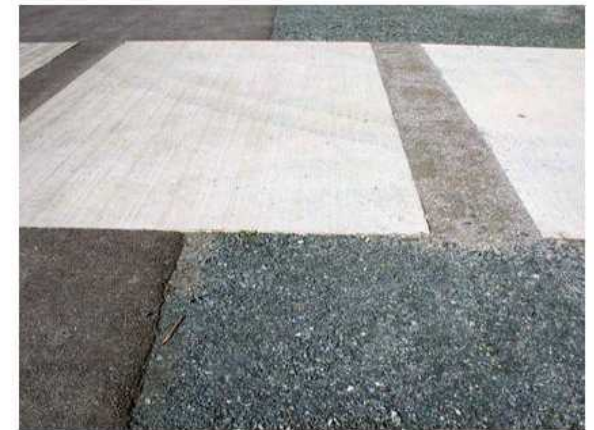
Baufgabe: **Naturparkzentrum Grothenhof Parkplatz**

Naturnaher, kaum versiegelter Parkplatz mit angemessenen, gut durchdachten Materialien und Details für ca. 400 PKW.

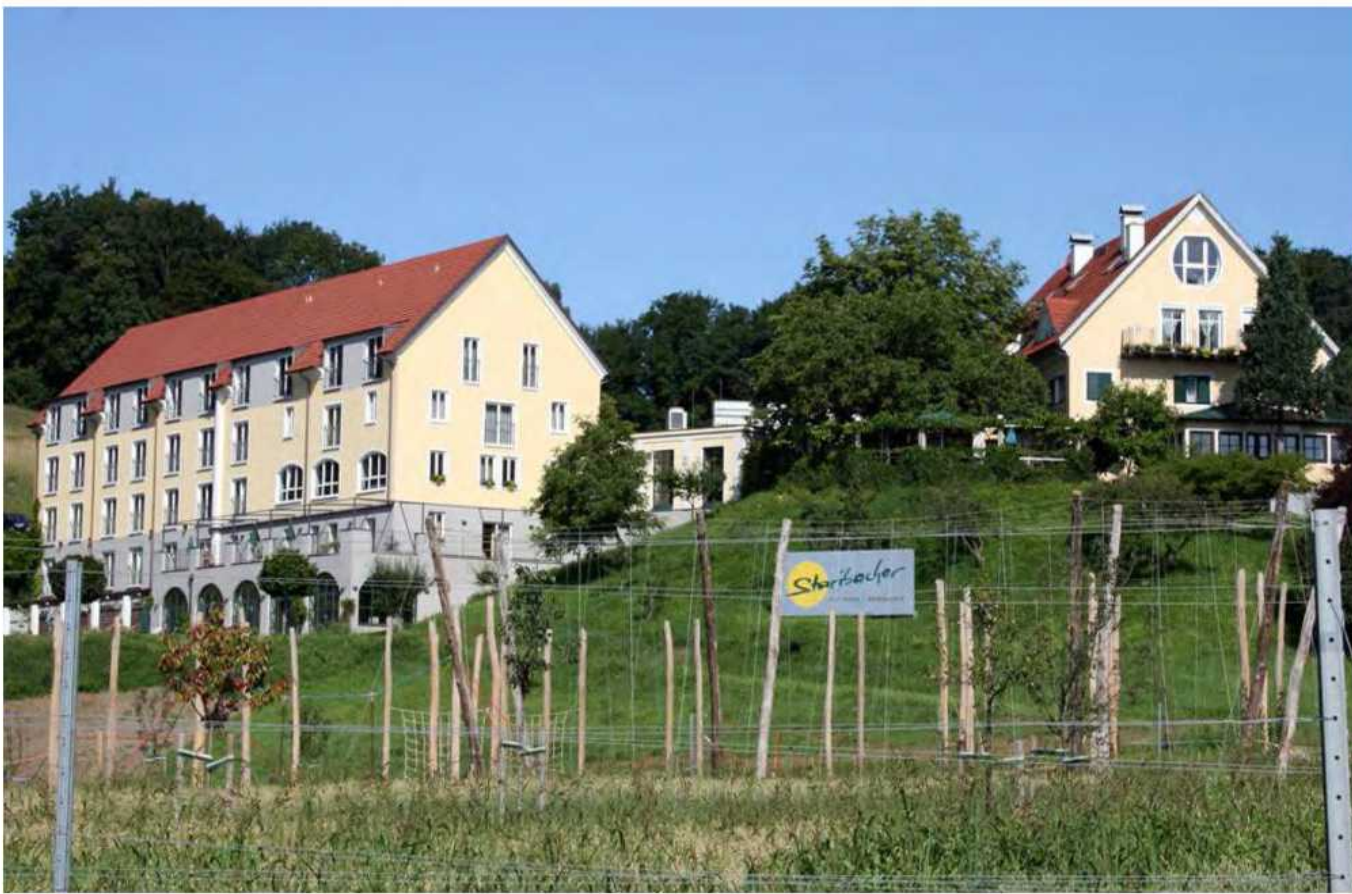
Die heterogenen, nur scheinbar traditionellen Fassaden des Hotels werden durch das einfache Volumen mit der ruhigen Dachfläche zusammengefasst, der Baukörper erscheint jedoch durch die 4 Geschosse unproportioniert und maßstabssprengend. Der Gastgarten um den bestehenden Hausbaum wirkt als räumliches Zentrum.

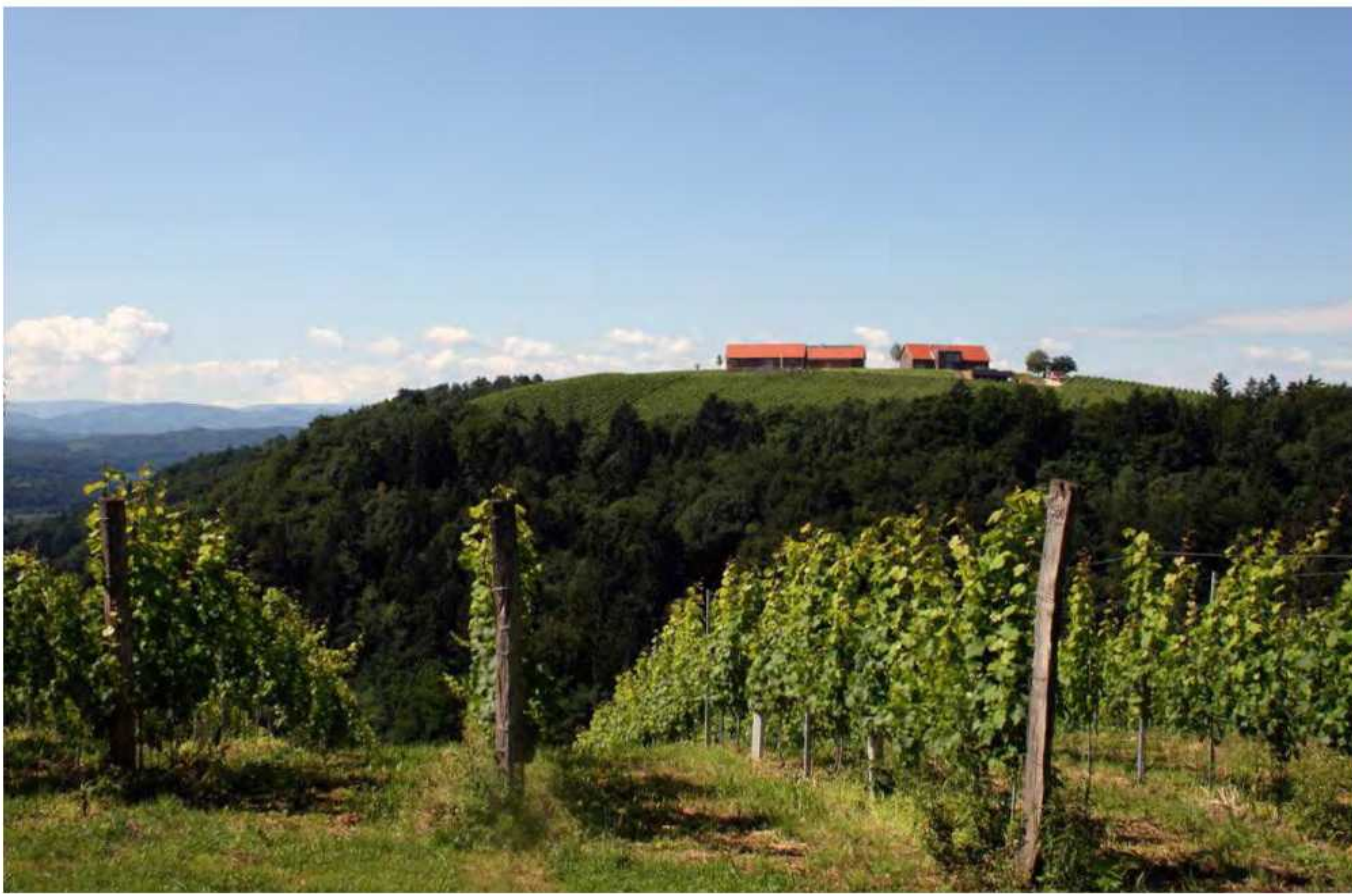
Entsprechend der früheren Besiedlungsform dominiert eine Hausgruppe die Hügelkuppe.
 Die große Nutzfläche eines repräsentativen Wohnhauses wird in unterschiedliche, durch ein Sockelgeschoss verbundene Baukörper geteilt. Einfache Volumen, ruhige Dachflächen und ortsübliche Materialien verleihen der Anlage etwas Selbstverständliches.

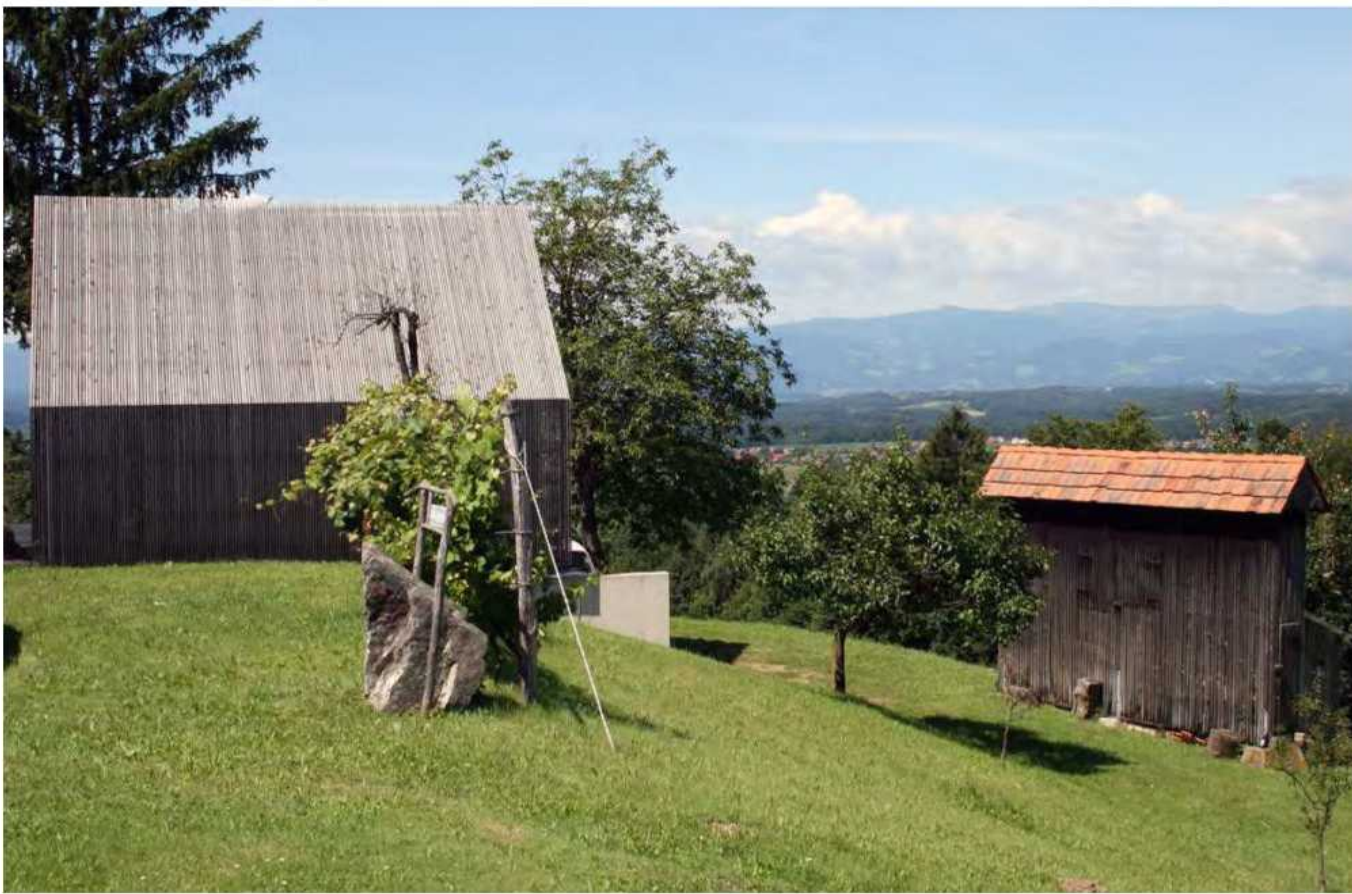
Reizvolles, Ferienhaus als „veredeltes“ hölzernes Nebengebäude auf bestehendem Weinkeller an Stelle des alten Pressraumes (Holzblockbau | Satteldach). Transformation von traditionellen, kleinmaßstäblichen Nebengebäuden wie Maistrocknungshütten oder Presshäusern. Einbindung über Form und Material.

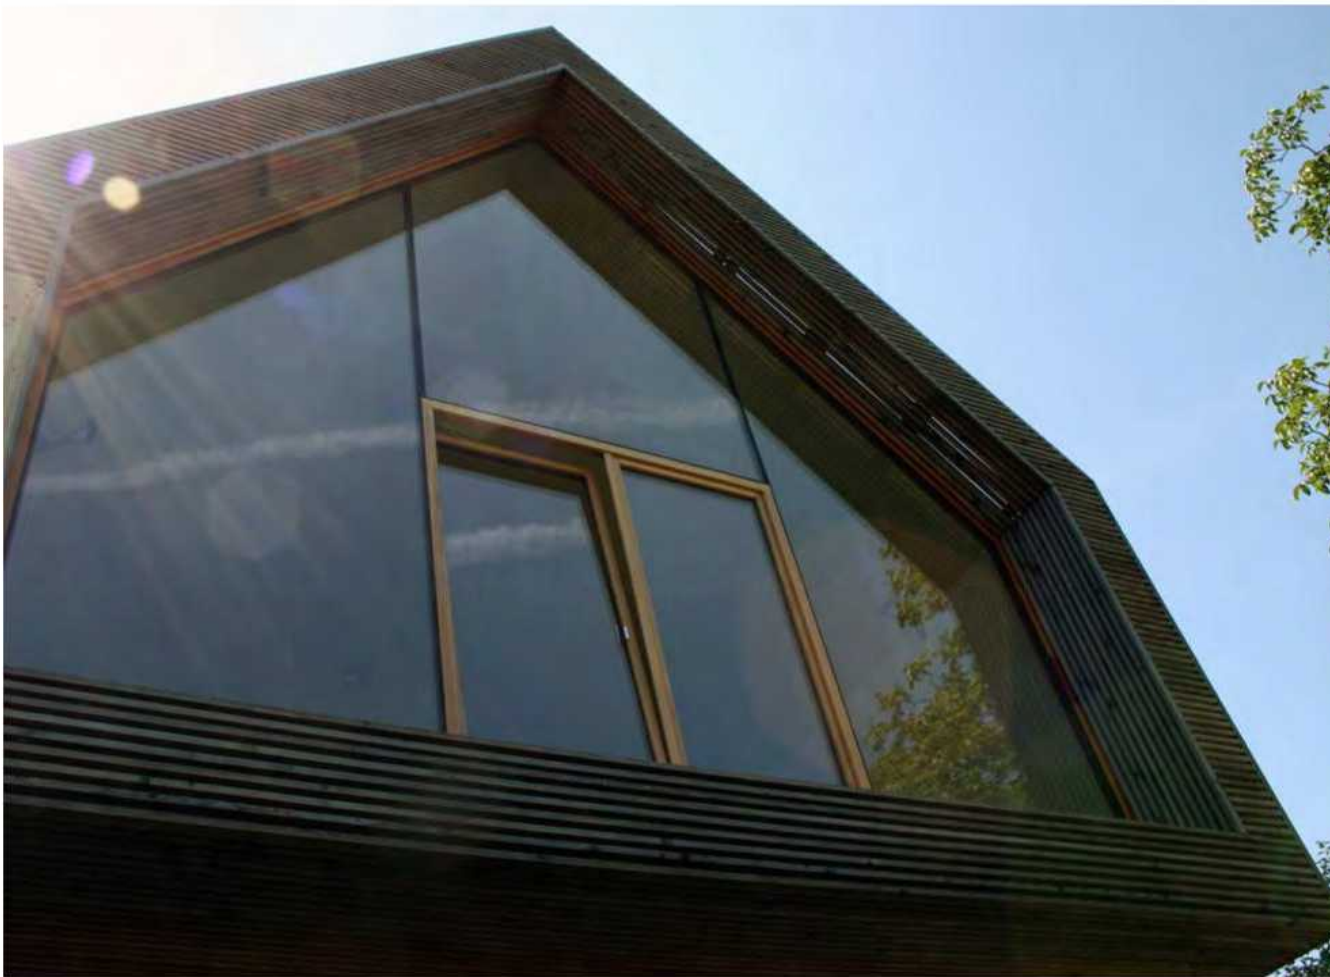
Die Homogenität traditioneller Nebengebäude wird durch das einheitliche Material von Dach und Wand (Lärchenlatten) erreicht. Alle Fenster und auch der Eingang werden von der Fassadenstruktur umhüllt, nur die Giebelfront öffnet sich zur Landschaft. Die abstrahierte Form und die raffinierten Details veredeln das kleine Haus.

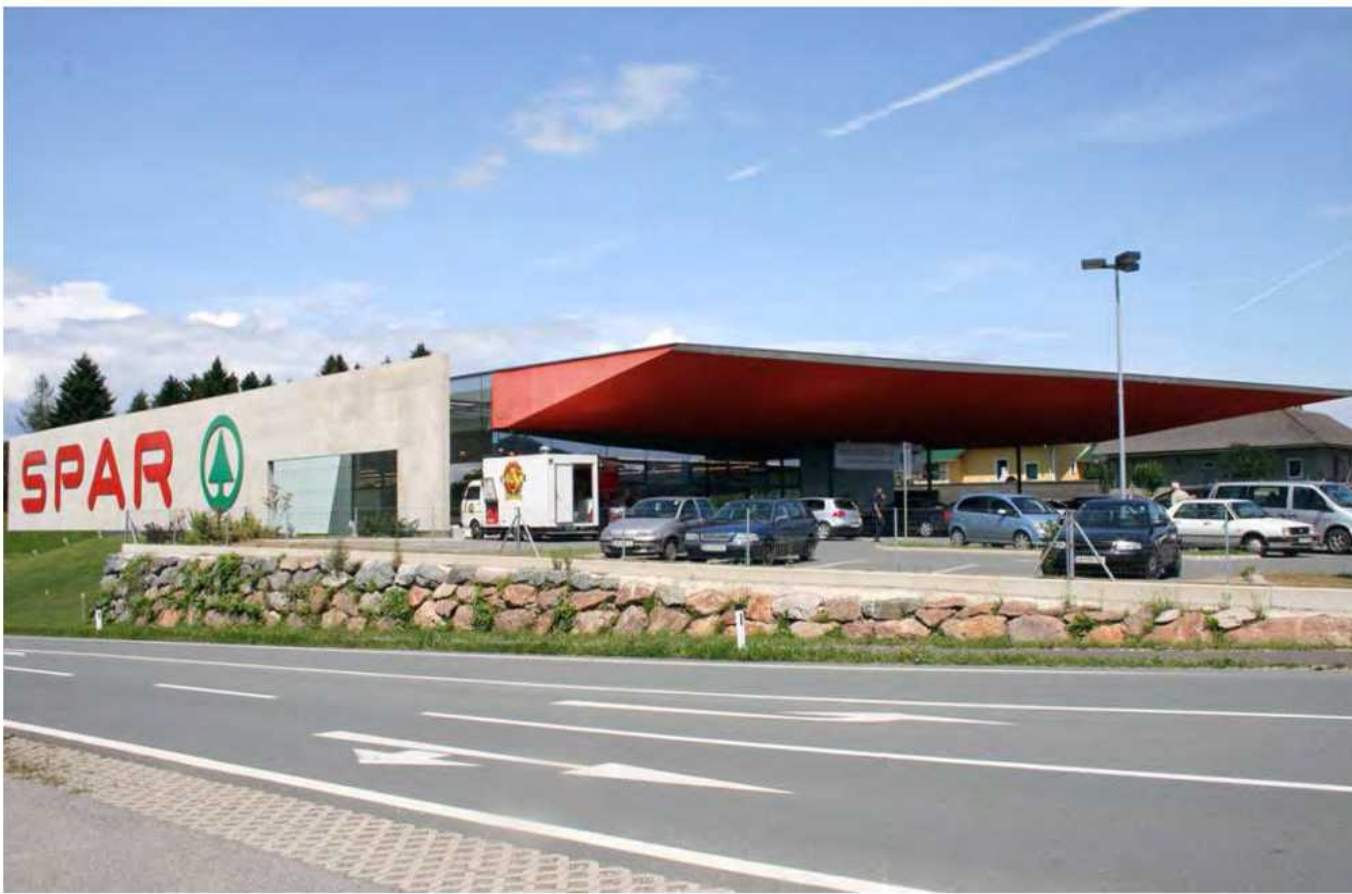
Ergebnis eines geladenen Architekturwettbewerbes. Architektursprache mit auskragenden Bauteilen als Beispiel für den Kampf um Aufmerksamkeit, um die „lauteste“ architektonische Behauptung in heutigen Gewerbegebieten. Einkaufsmärkte erfüllen nach wie vor eine wichtige Rolle im öffentlichen Leben, der überdachte Außenraum als sozialer Treffpunkt.

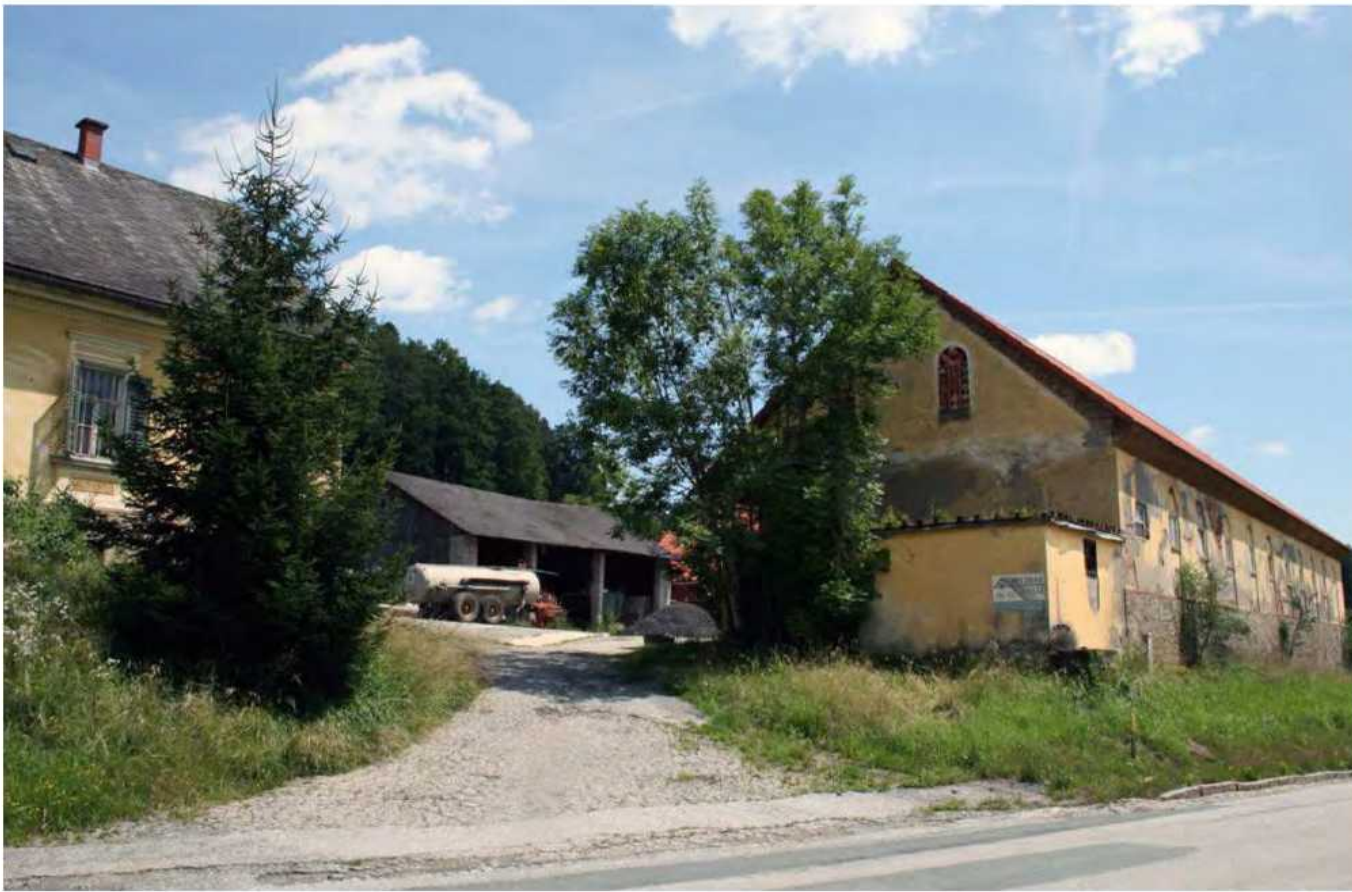
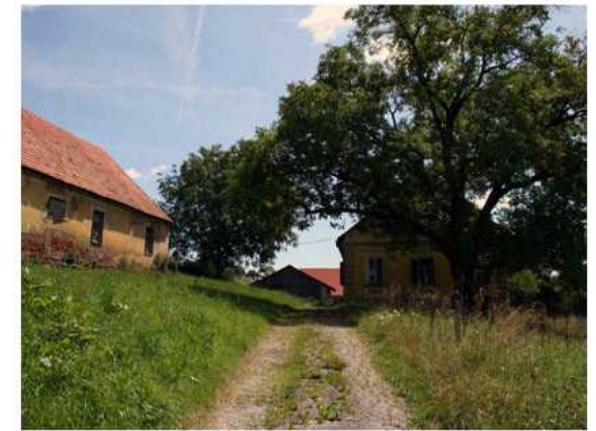
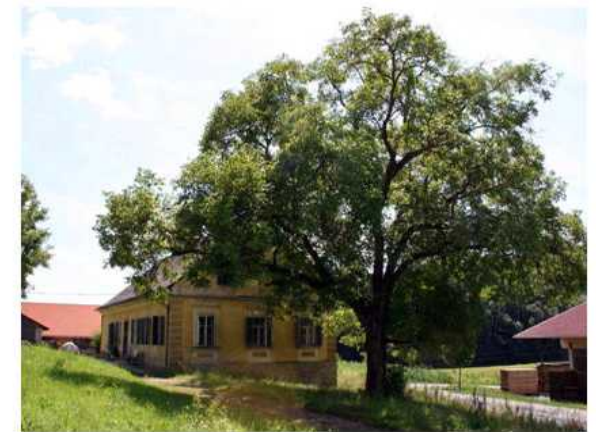
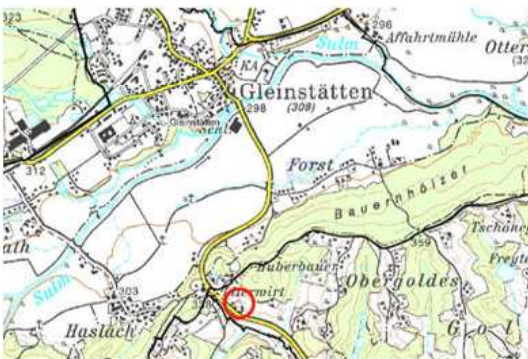
Baufgabe: **Gehöft, Untergreith**

Traditionelles gemauertes Gehöft aus dem 19.Jh. (Variante des Erzherzog Johann Typs) am Ortsrand von St Johann i. S. Richtung Gleinstätten. Einfache verputzte Volumen mit Satteldach definieren unterschiedliche Zwischenräume, der Landschaftsraum scheint durchzufließen, die Topografie wurde nicht verändert, ein Sockel markiert den Übergang zum Gelände.

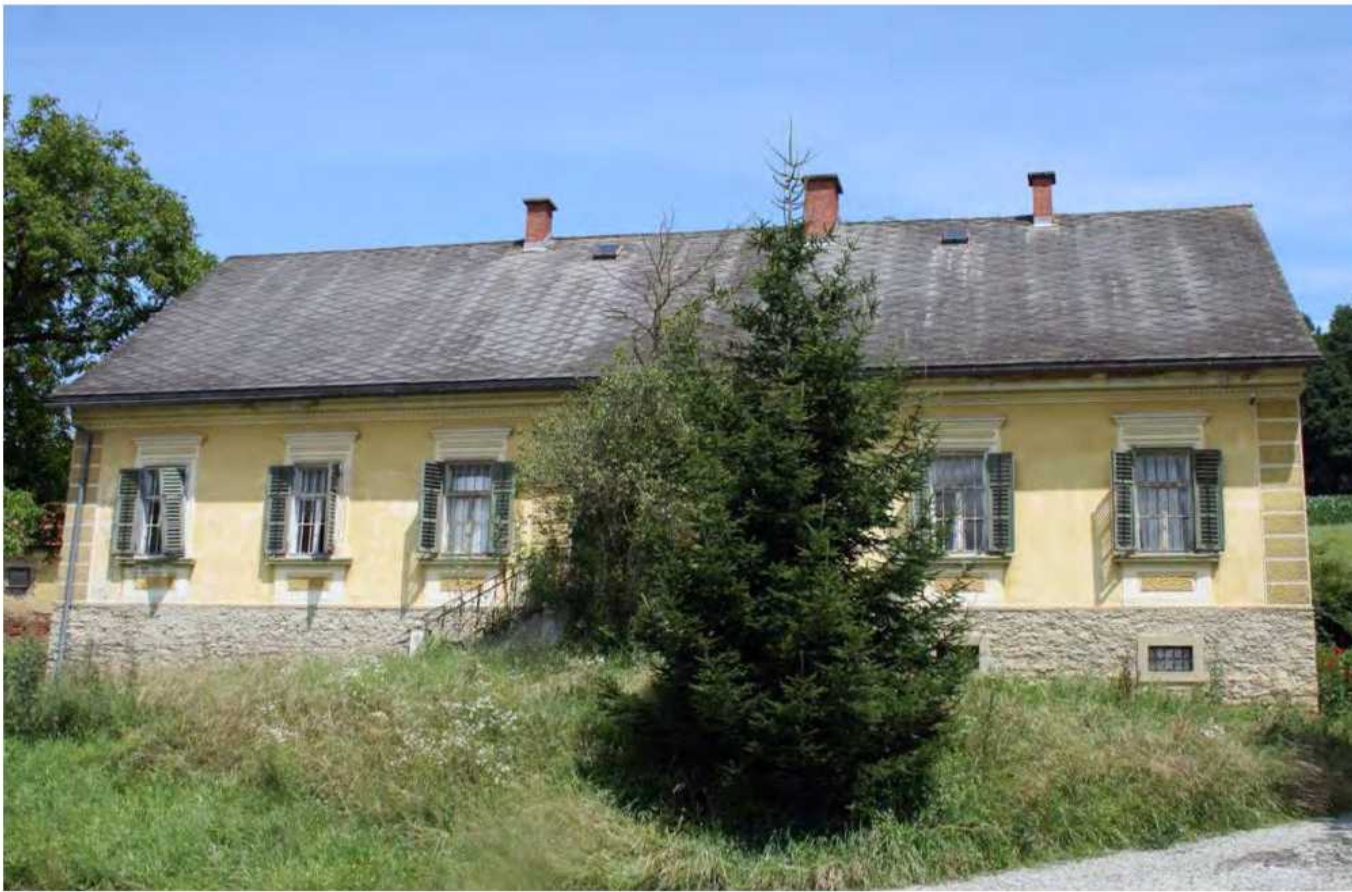
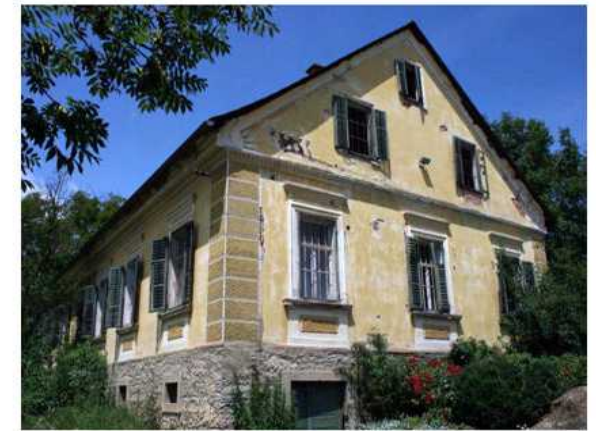
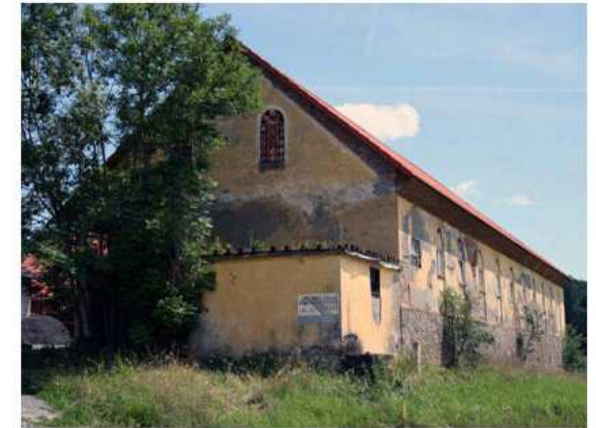
Das Gehöft aus dem 19.Jh. (Variante des Erzherzog Johann Typs) besteht aus der klassischen Dreiteilung Sockel (Stein), Wohngeschoss (verputztes Mauerwerk), Dachraum. Die Dachfläche ist ungestört, Belichtung des Dachraumes erfolgt über die Stirnseiten, eine umlaufend gleichförmige Befensterung und Balken verleihen dem Haus seine Charakteristik.

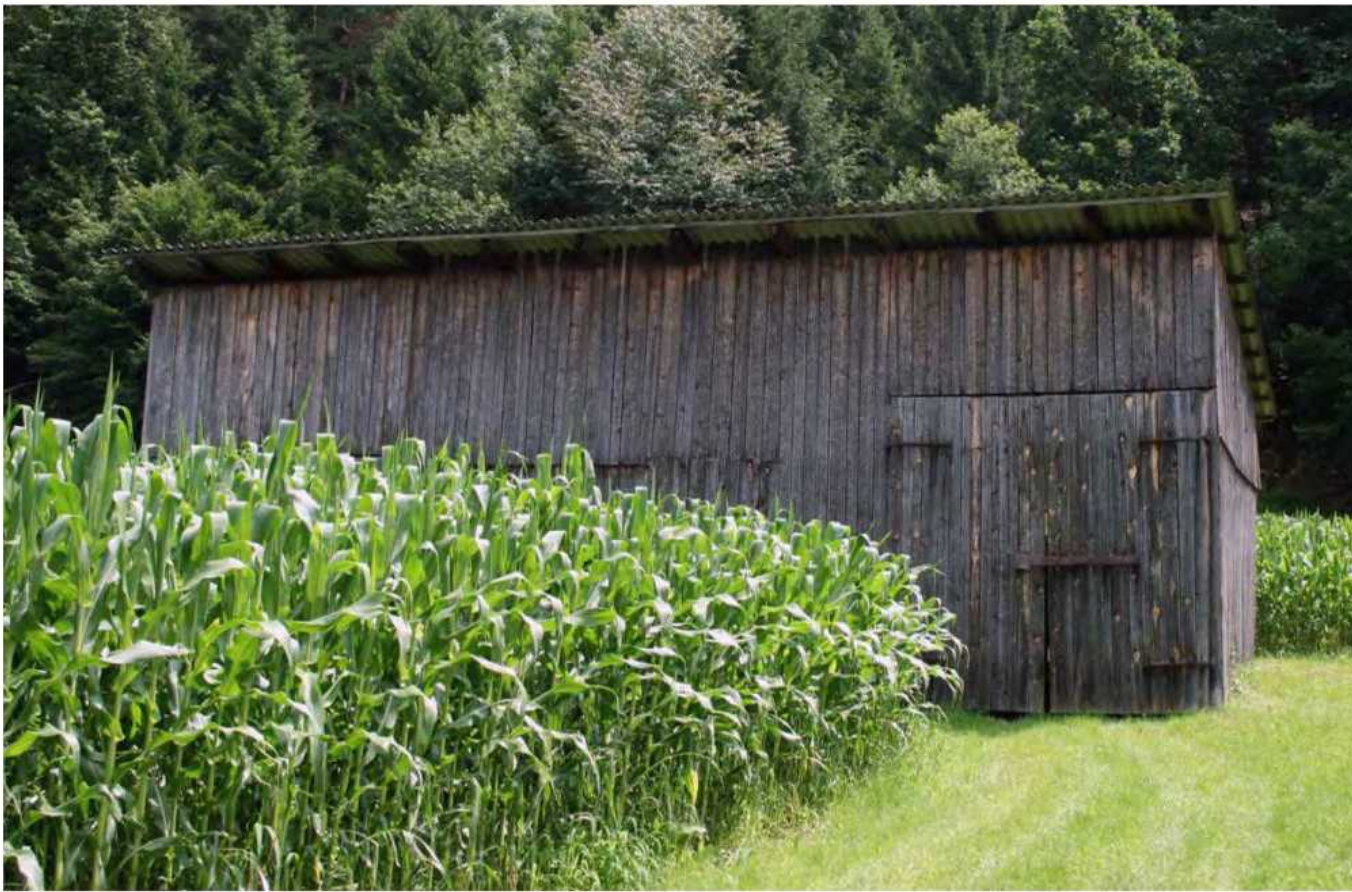
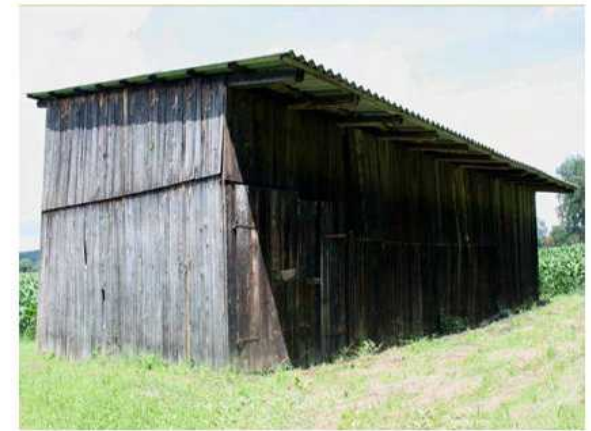
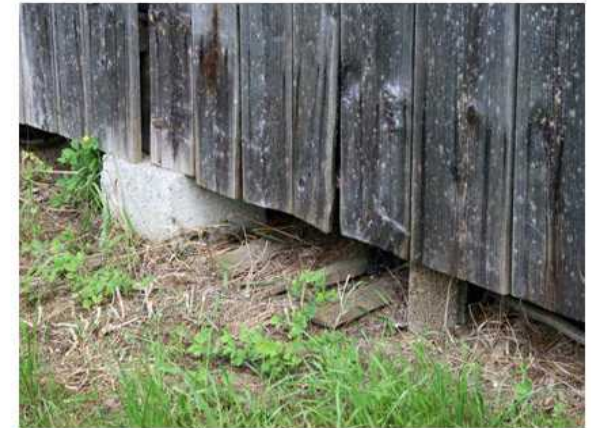
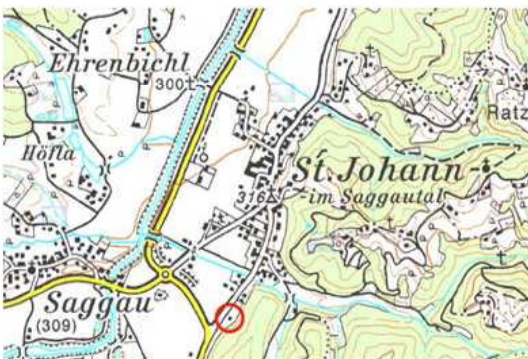
Baufgabe: **Holzhütte am Ortsrand**
 Thema: **Objekt**
 Ort: 8453 St. Johann i.S., südlicher Ortsrand
 Planer: anonym
 Foto: baustelle land Klamminger

Diese einfache Holzhütte mit flach geneigtem Pultdach zeigt, wie sich ein freistehendes Objekt durch die vergraute Holzfassade in den Landschaftsraum integriert. Homogenes Erscheinungsbild durch geschlossene Holzfassade, Holztore, graues Welleternit. Durch Punktfundamente minimale Berührung/Verletzung der Topografie.

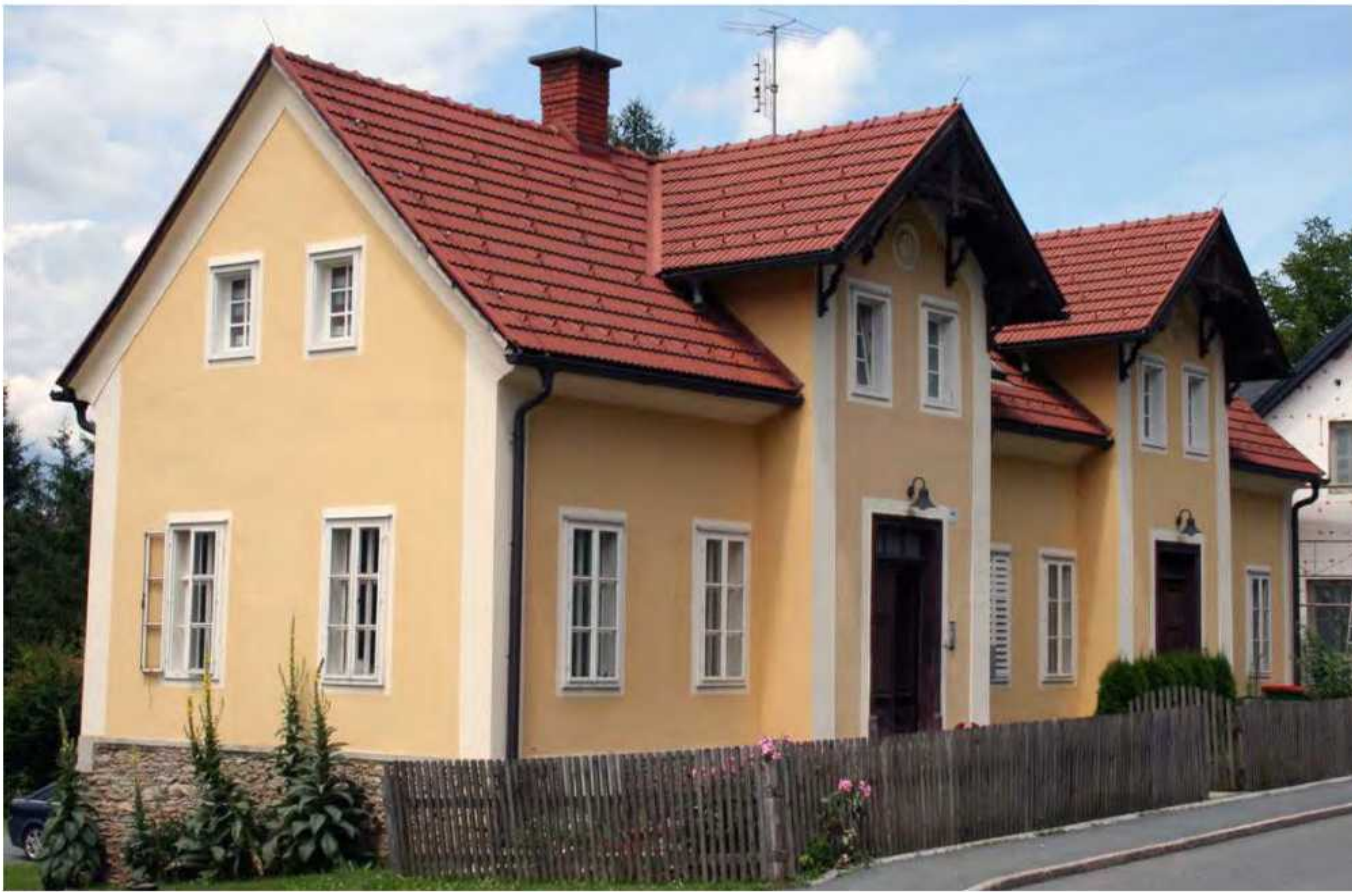
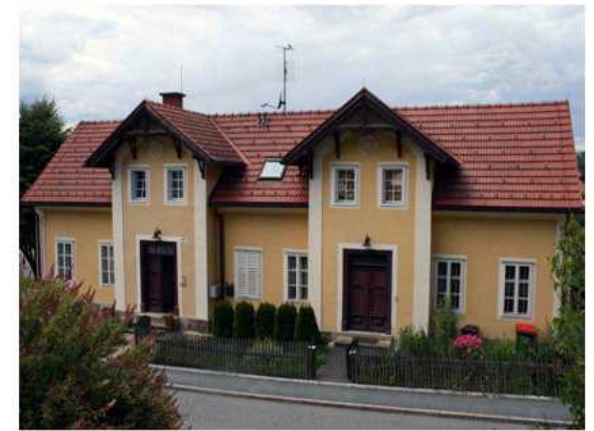
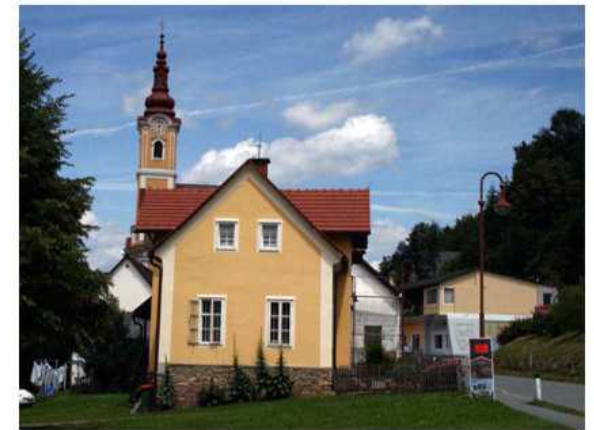
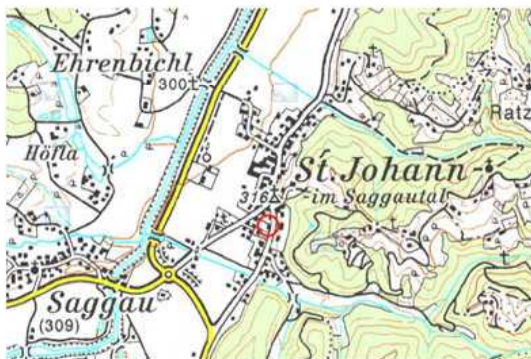
Baufgabe: **Doppelwohnhaus, Objekt im dörflichen Kontext, St. Johann i.S.**

Interessanter Sondertyp eines ländlichen Doppelhauses. Durch geringe Gebäudetiefe (ca. 6m) gut in die Böschung eingefügt. Definiert den Rand des Zentrums im Übergang zu großmaßstäblichen Gewerbebauten. Quergiebel markieren Zugänge und erlauben gute Nutzung/Belichtung des Dachgeschosses. Einfacher Lattenzaun als Begrenzung des Straßenraumes.
