**Baukultur im „Naturpark südsteirisches Weinland“
Fotodokumentation _ Juli 2009**

**baustelle land Pretterhofer_Schafler
Architekturvermittlung im regionalen Kontext**

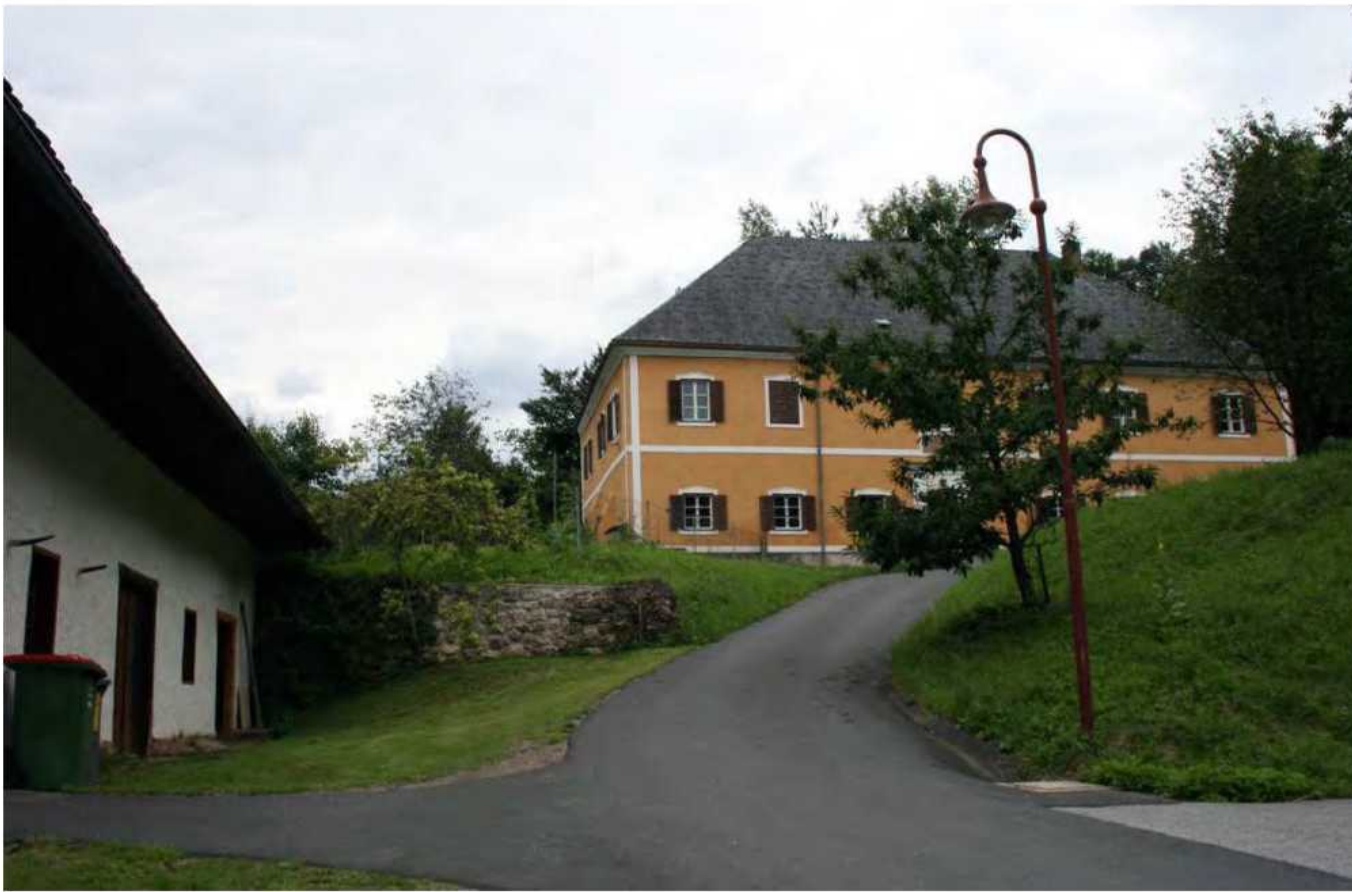
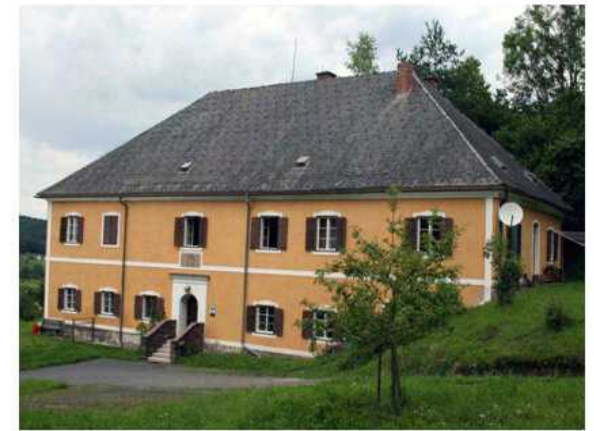
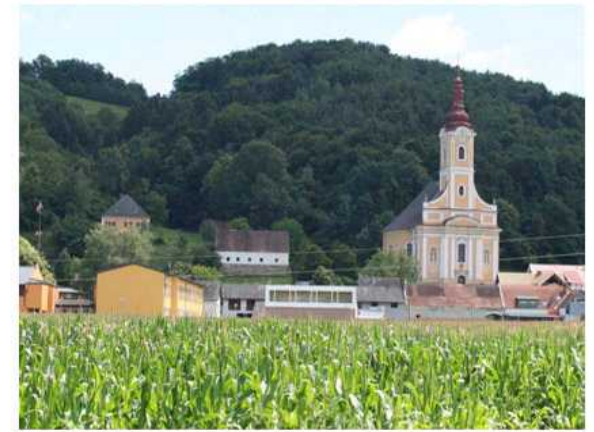
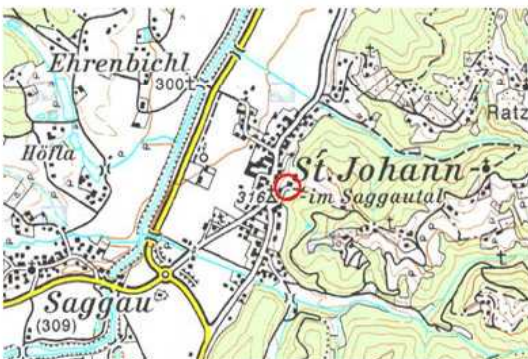
Für das Ortsbild dominante Hausgruppe des Pfarrhofes aus unterschiedlich dimensionierten, markanten Objekten. Walmdach des gemauerten zweigeschossigen Pfarrhofes als „Würdeform“ für die besondere Nutzung. Ausnützen der Topografie durch Zugänge auf jedem Geschoss.

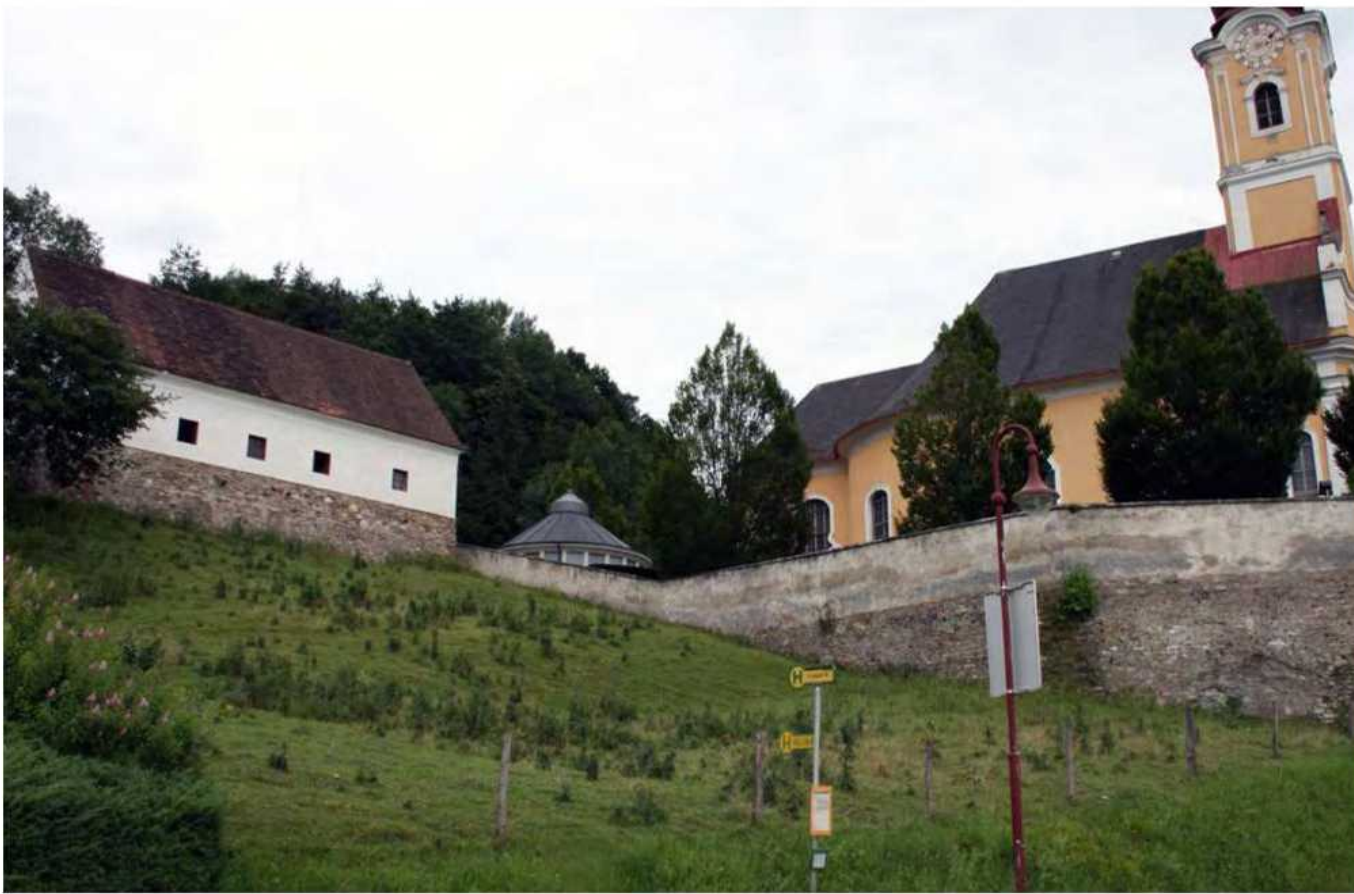
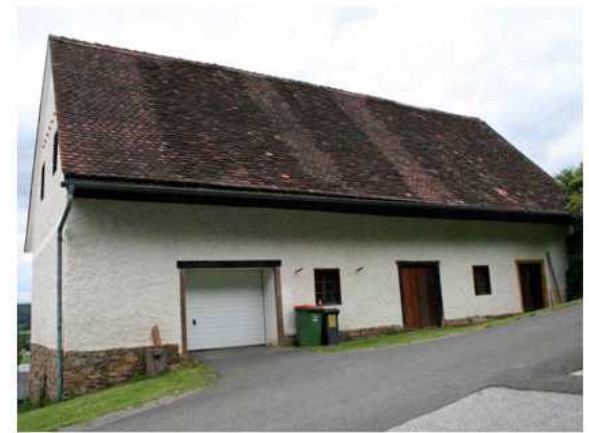
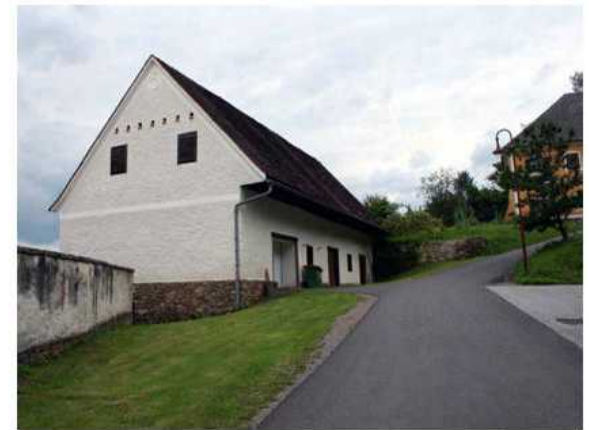
Nebengebäude des Pfarrhofes als talseitig weit sichtbarer markanter Baukörper neben der Kirche.
 Dreiteilung von Geschoss hohem steinerne Sockel, gemauertem weiß verputztem Mittelteil und ungestörter Satteldachfläche aus Ziegel.

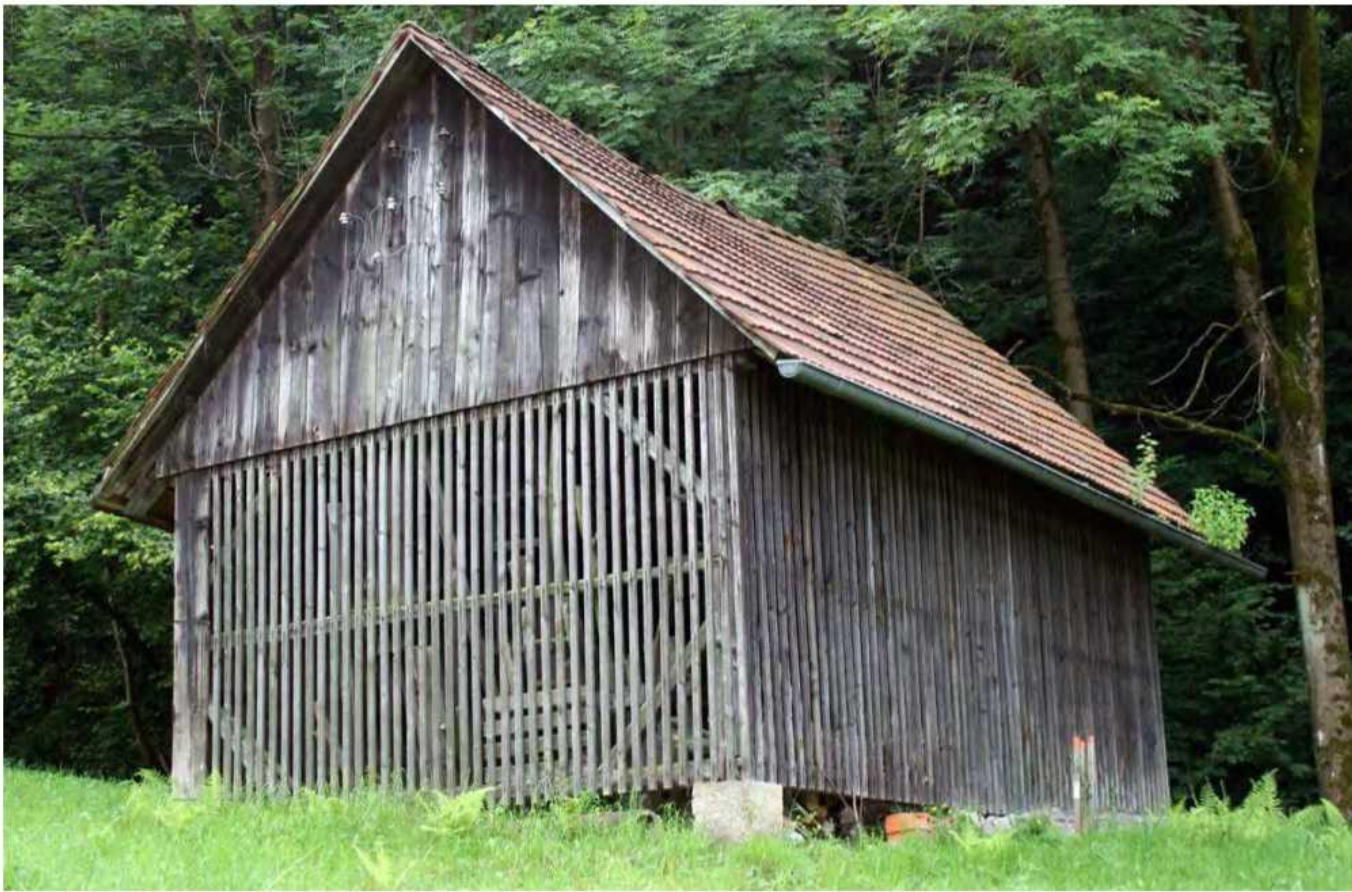
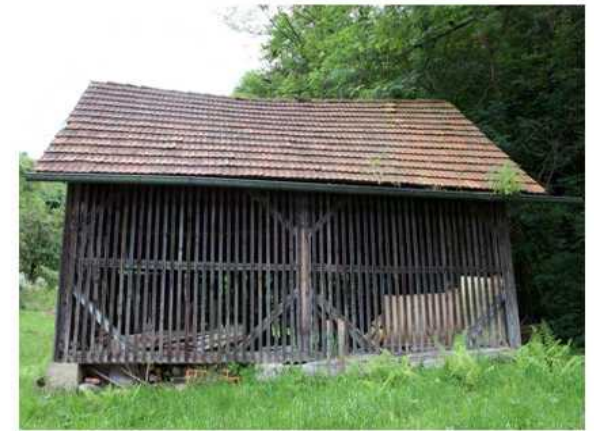
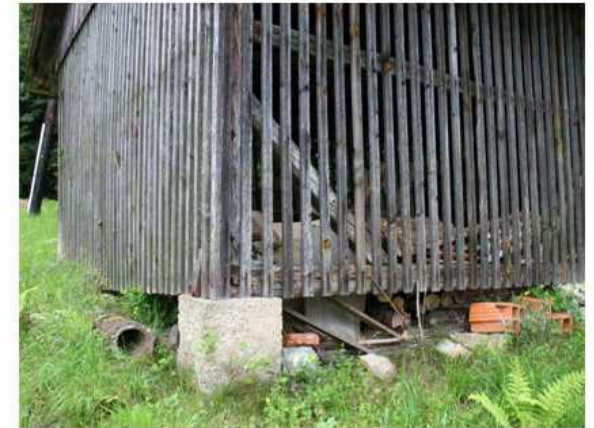
Nebengebäude als verkleinerte Hausform, Integration in die Landschaft durch vergraute Holzfassade. Homogenes Erscheinungsbild, Wechsel von durchlässiger Lattenfassade und geschlossener Holzfassade. Durch Punktfundamente minimale Berührung | Verletzung der Topografie.

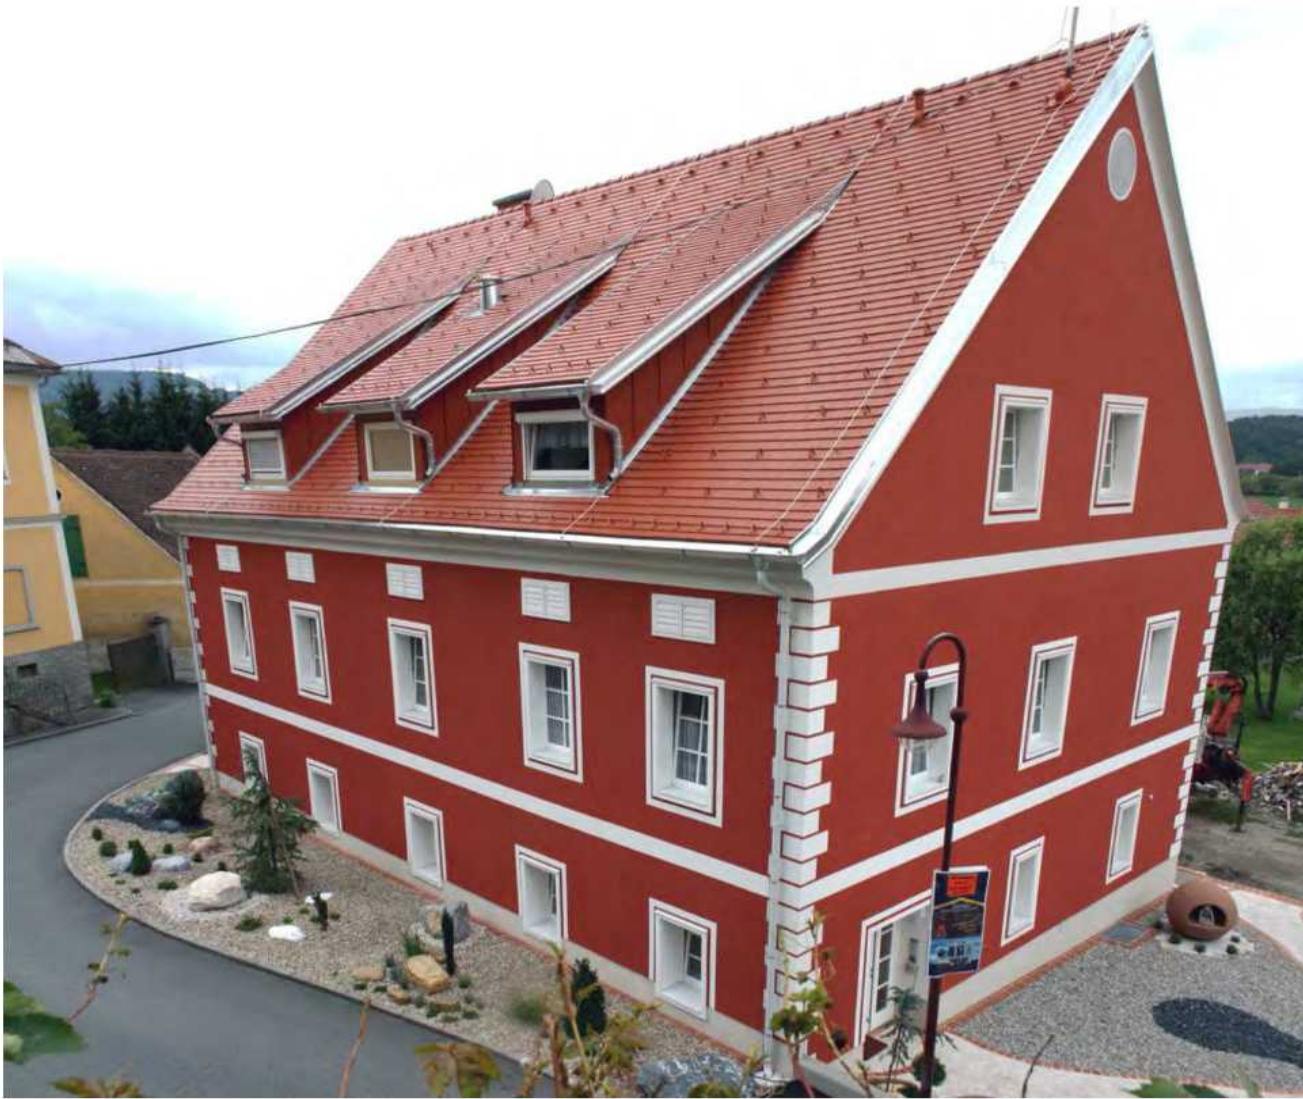
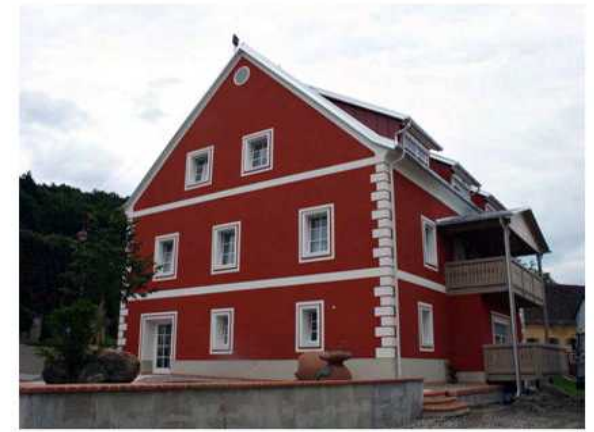
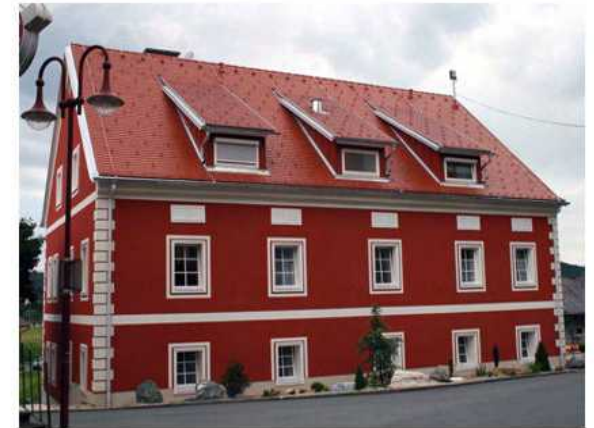
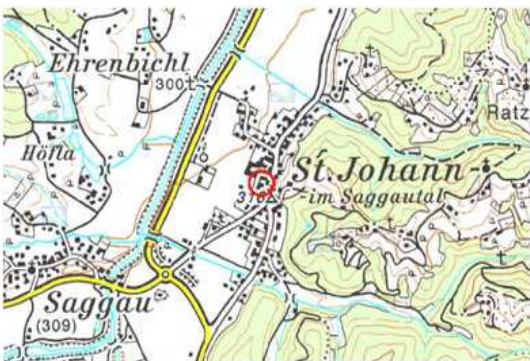
Im Ortszentrum von St. Johann gegenüber der Kirche wurde ein traditioneller Gasthof mit angrenzender Hofanlage in verschiedenen Bauetappen durch unterschiedliche neue Nutzungen in eine gestalterisch heterogene Hausgruppe transformiert. Die Sanierung des Hauptgebäudes mit den Schleppgauben kann als gelungenster Teil des Ensembles bezeichnet werden.

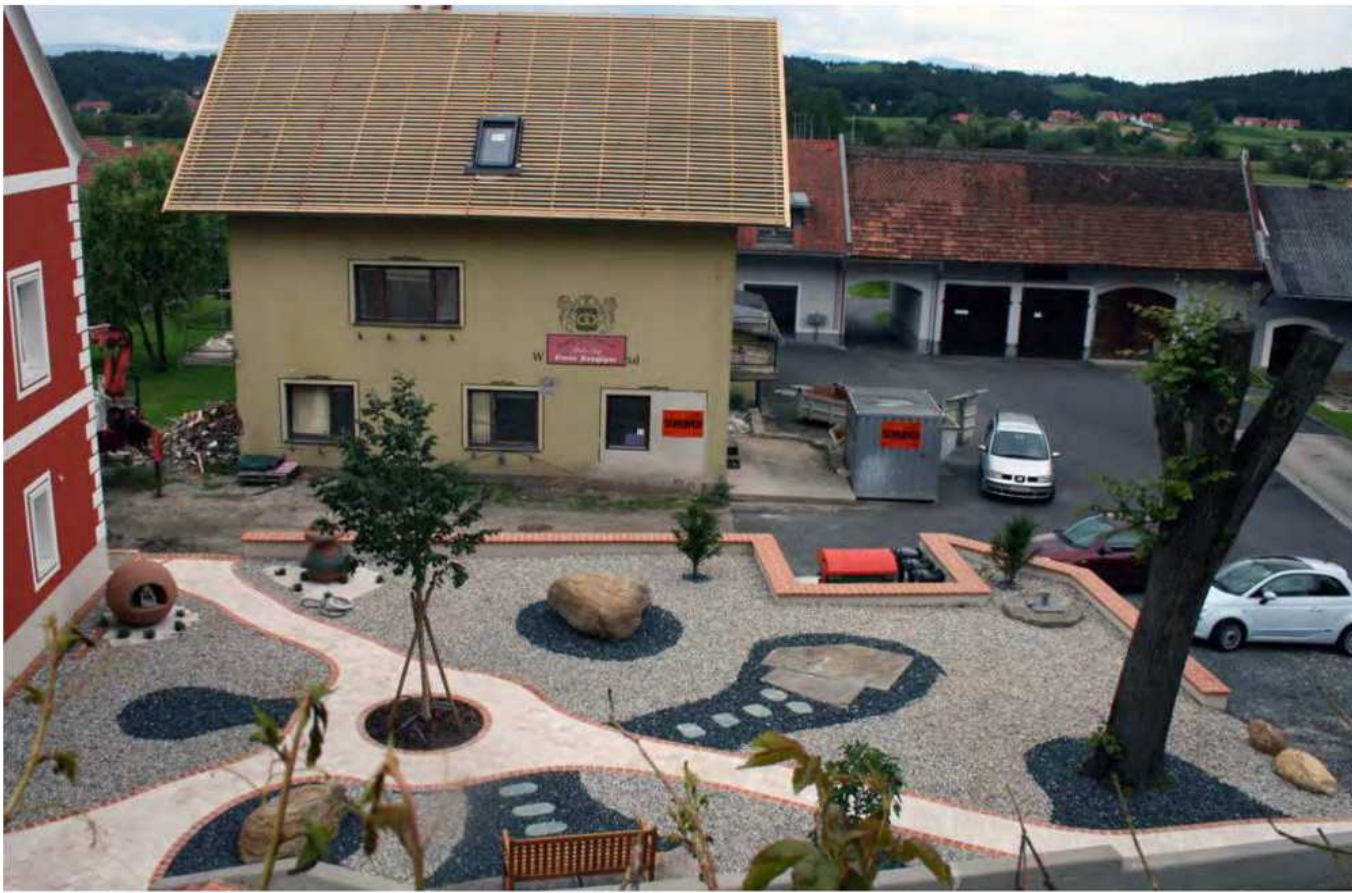
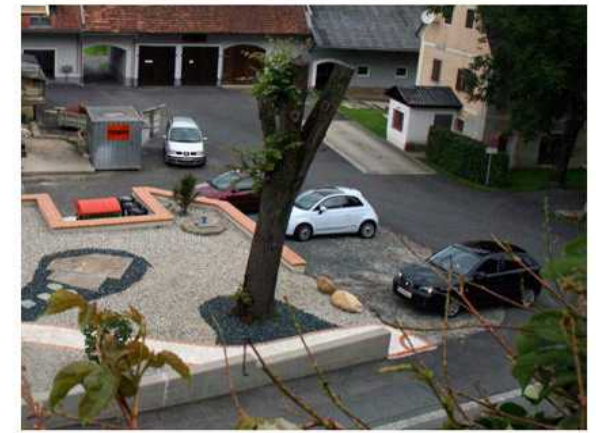
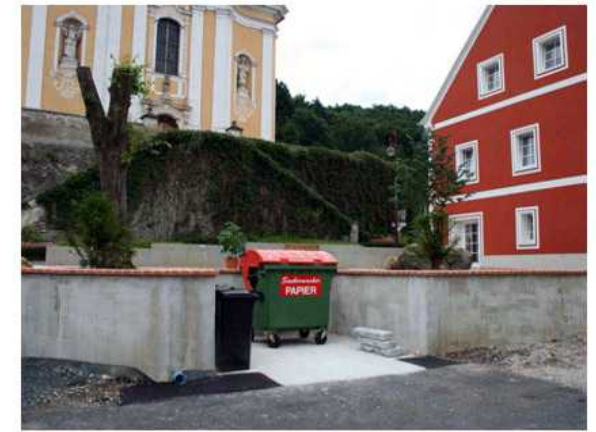
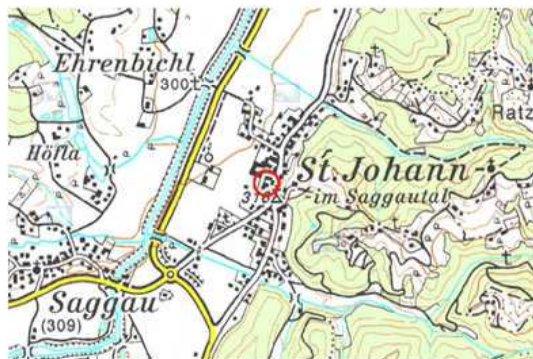
Der hier direkt gegenüber der Kirche früher existierende, selbstverständlich wirkende und für unterschiedlichste Nutzungen offene „schattige Gastgarten“ wurde in einen artifiziellen Kunstgarten transformiert, in dem durch unverständliche ornamentale „Gestaltung“ Nutzung eingeschränkt und dadurch der öffentliche Raum entwertet wird.

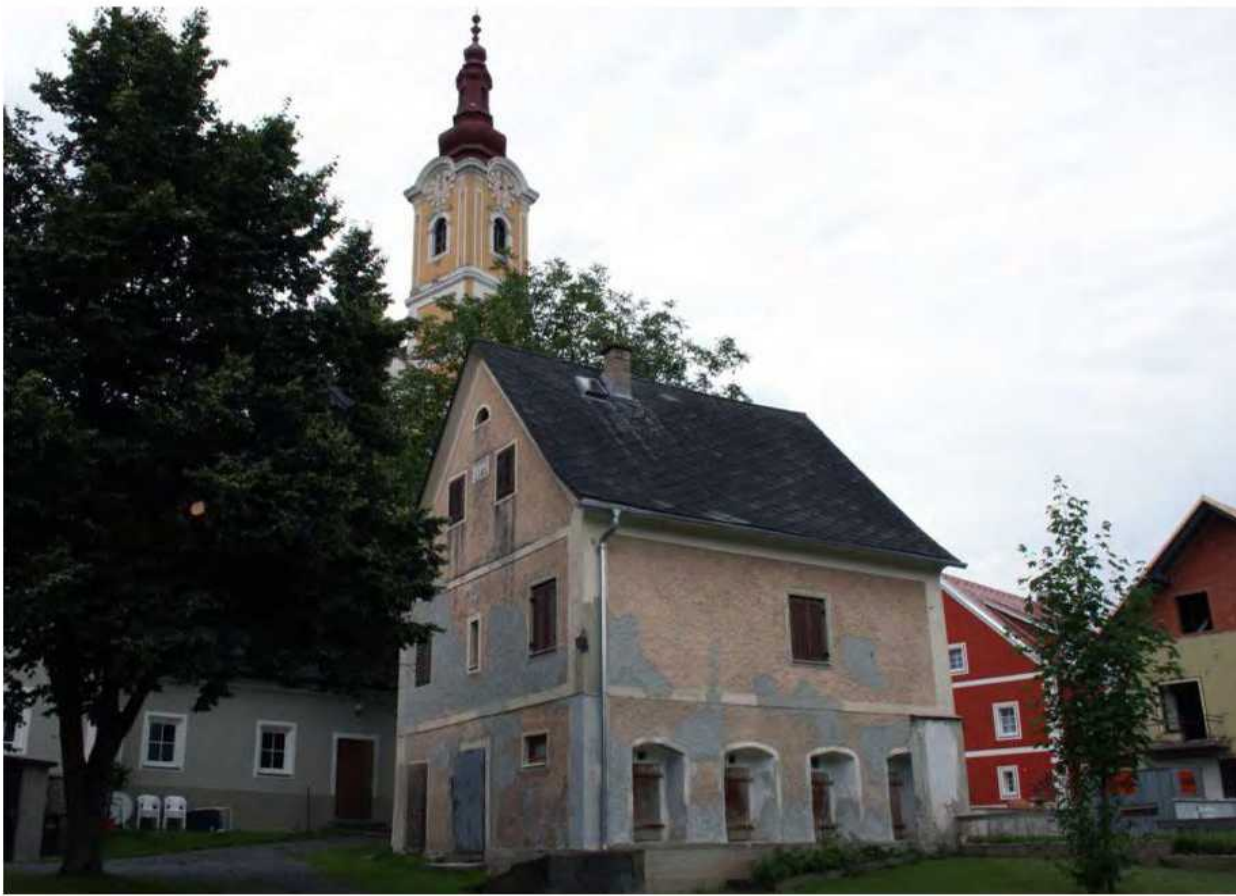
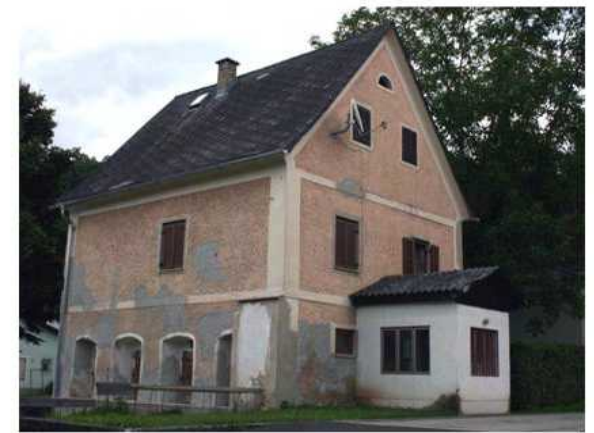
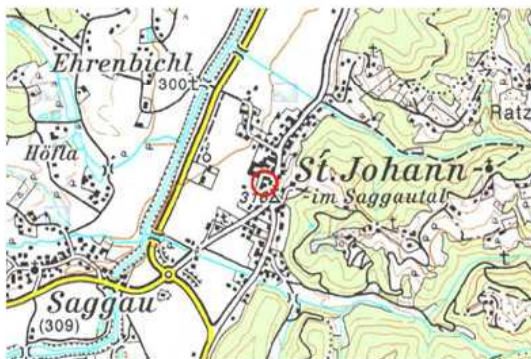
Interessanter Sondertyp einer turmartigen Mischnutzung aus Brückenwaage, Stall und Wohnung der sich durch die Verwendung der im Ortszentrum üblichen Materialien (verputzte Wand) in die umliegende Bebauung einfügt.

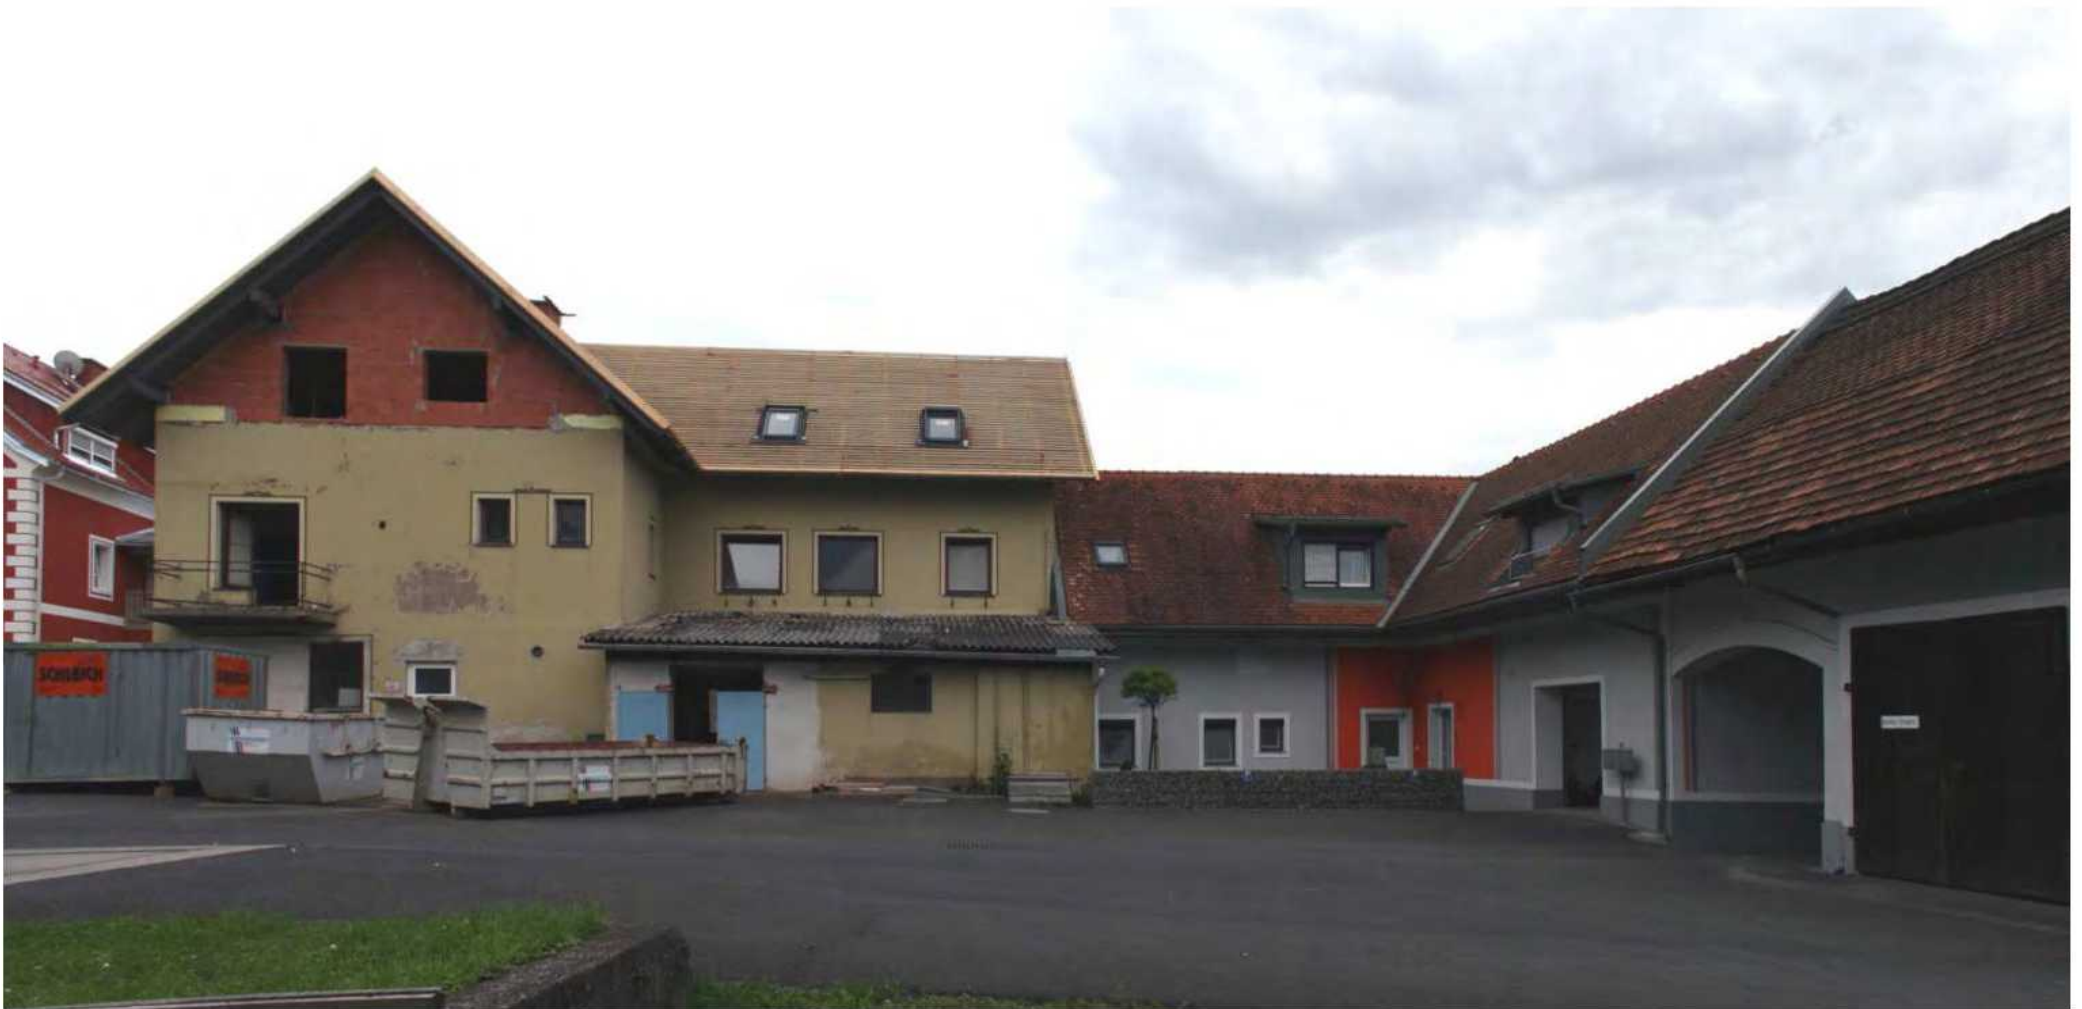
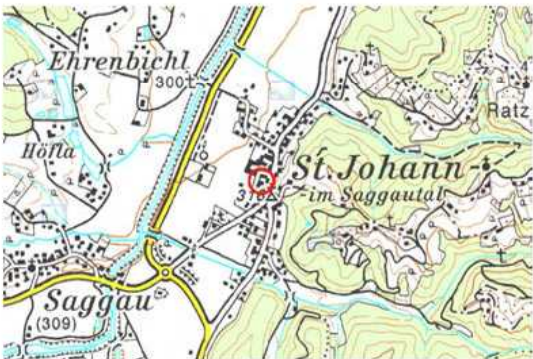
Genereller maßstäblicher und gestalterischer Bruch zum Bestand in Breite, Höhe, Proportion des Volumens in Dachneigung und Befensterung.

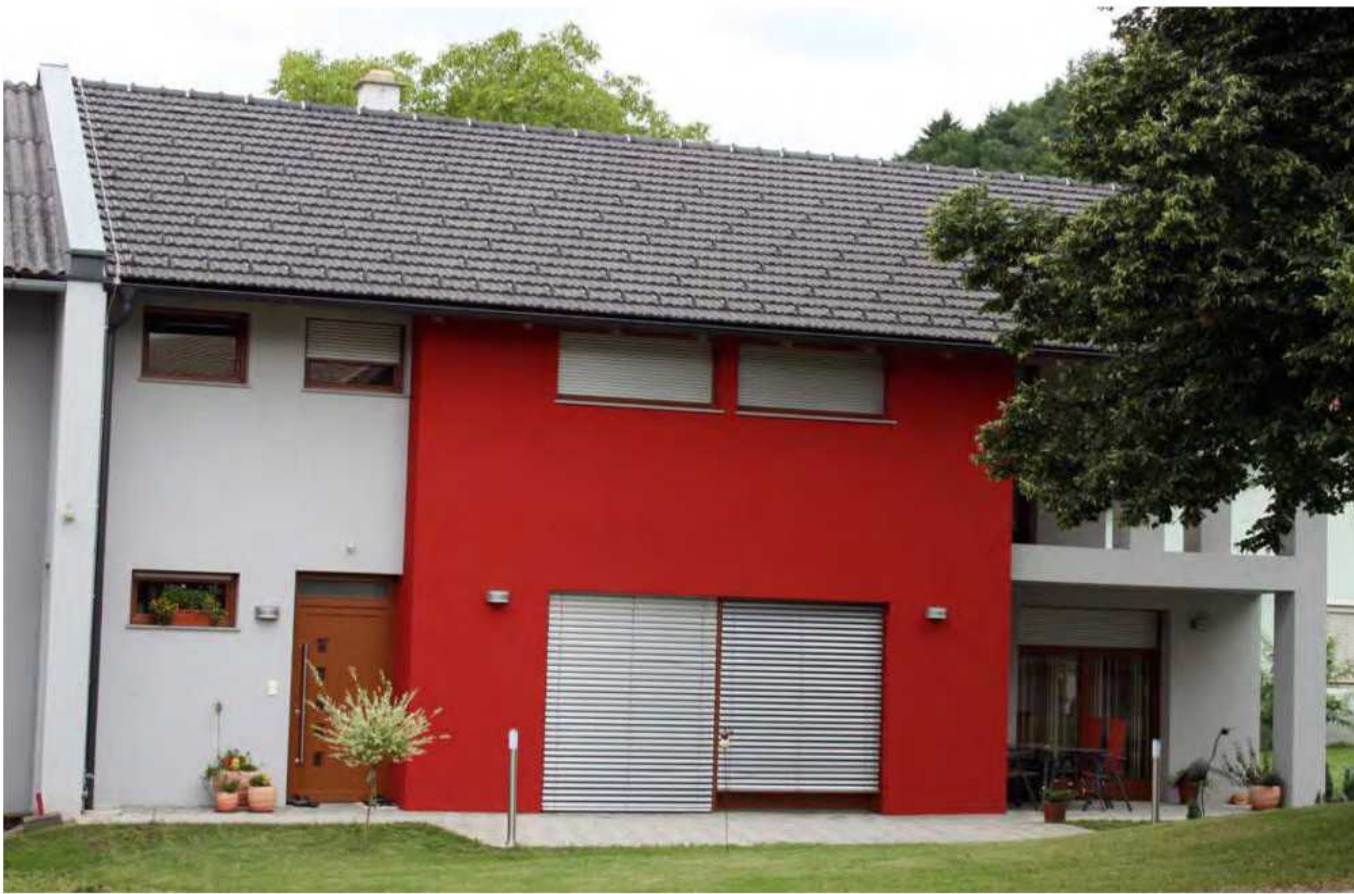
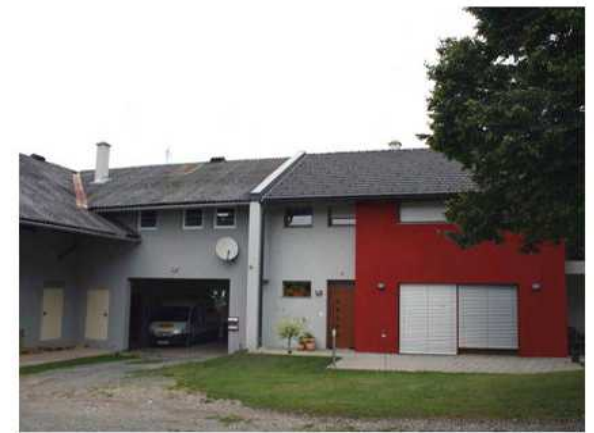
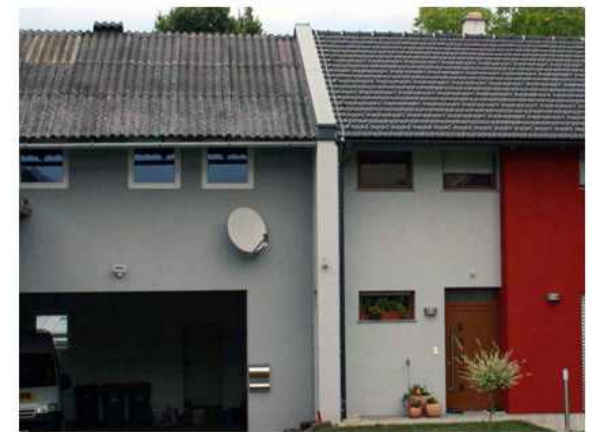
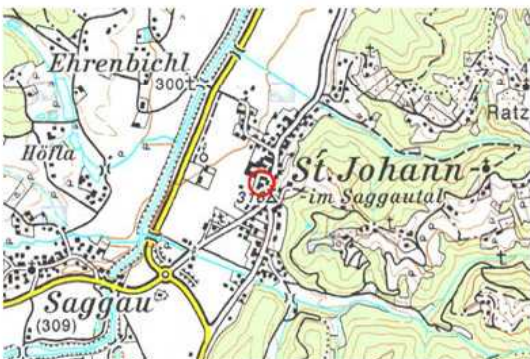
Versuch einer Interpretation und sensibleren Weiterentwicklung des Bestandes in maßstäblicher Hinsicht.

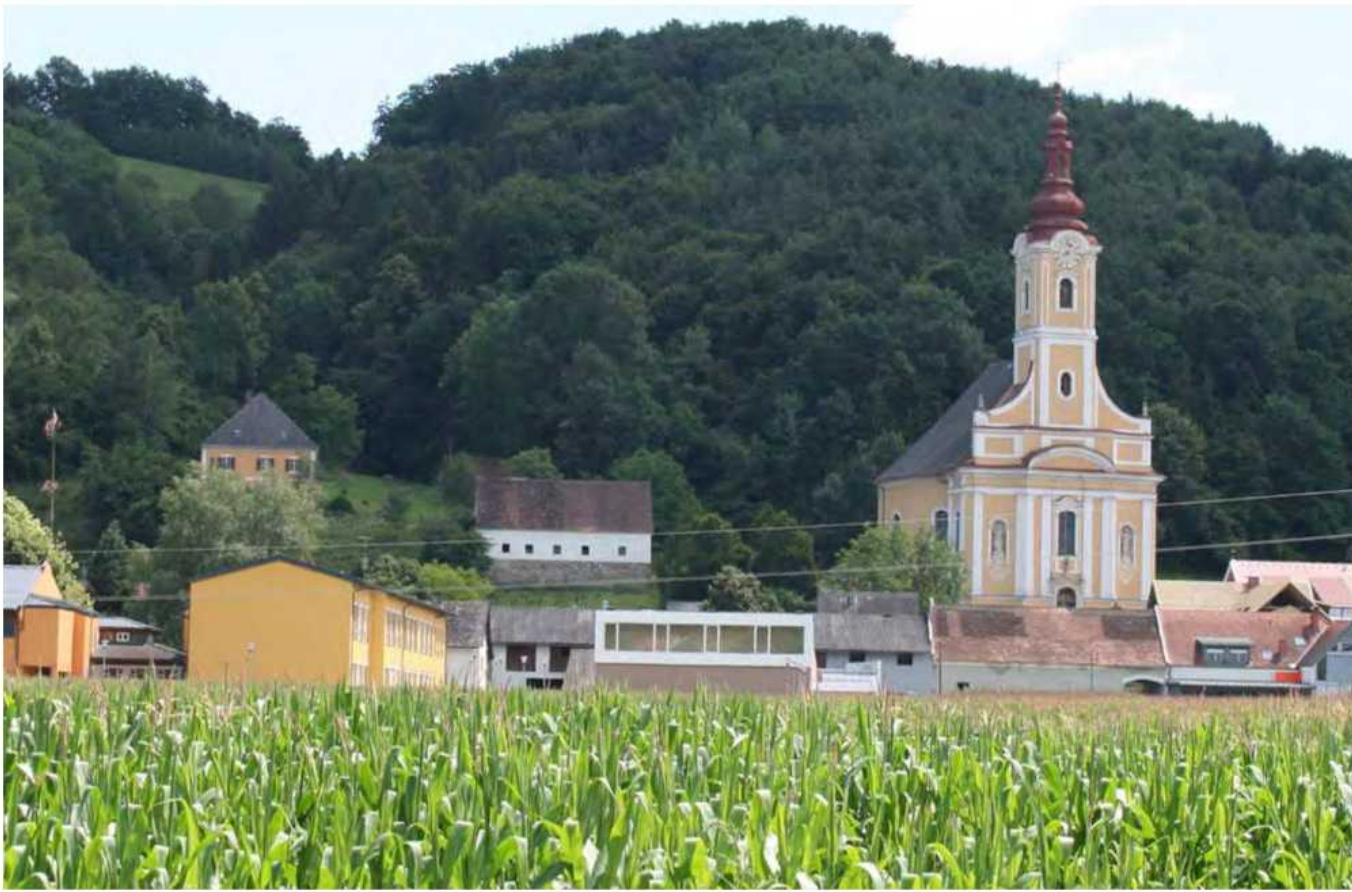
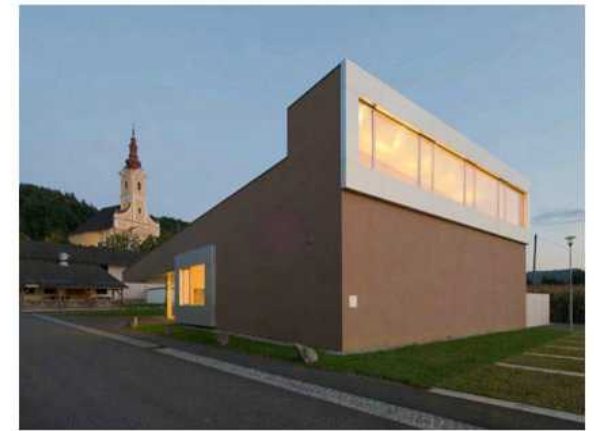
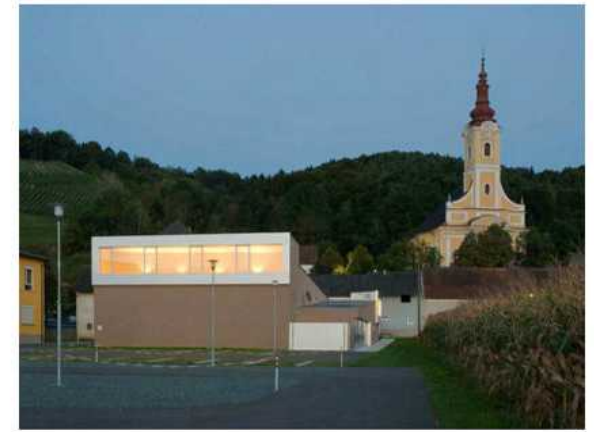
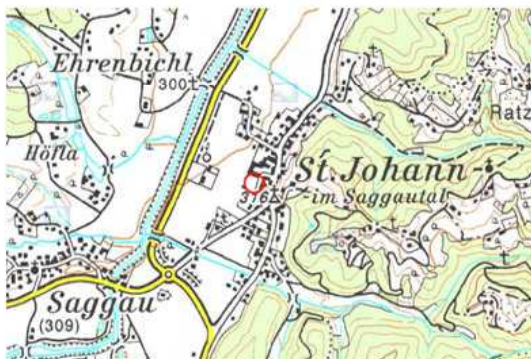
Das Musikheim bildet den Abschluss der öffentlichen Einrichtungen der Ortsmitte zwischen kleinteiliger dörflicher Struktur und dem Maßstab des Landschaftsraumes. Schulplatz, Vorplatz, Foyer und Proberaum als Folge öffentlicher Räume. Fernwirkung durch prägnante Oberlichter.

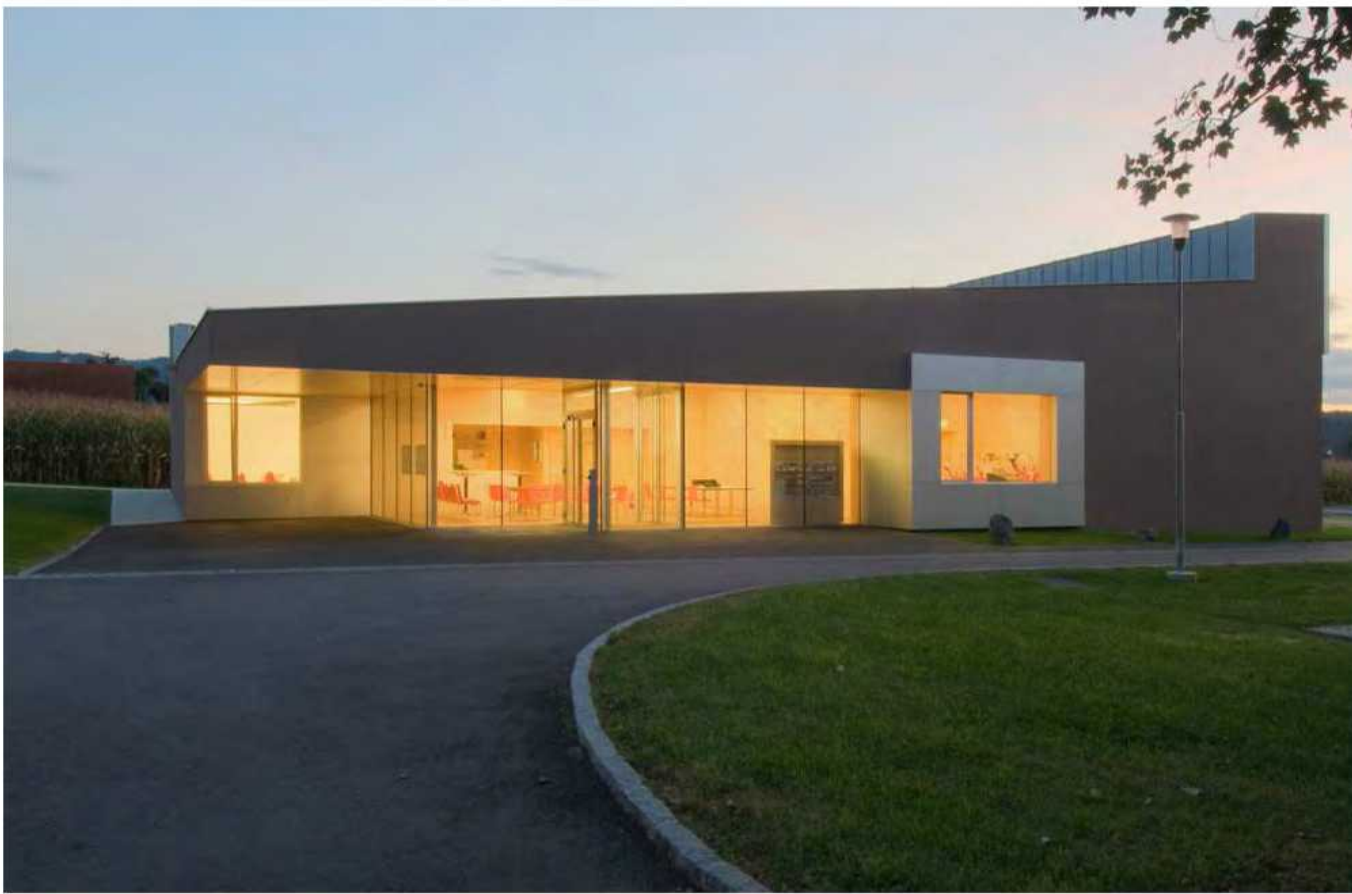
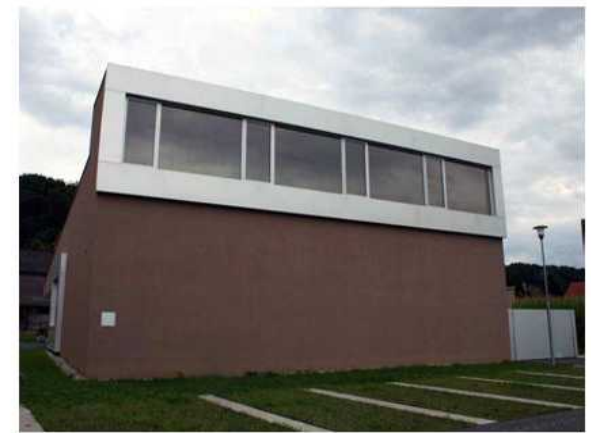
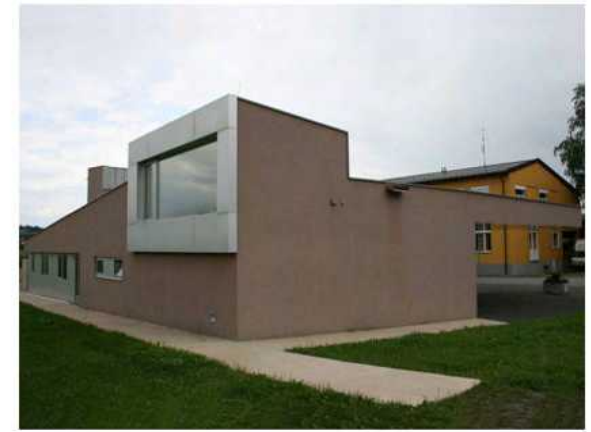
Trotz formaler Zurückhaltung bauplastische Sonderform und spezielle Ausbildung der Fenster und Oberflächen als Zeichen der Bedeutung eines öffentlichen Kulturbauwerks. Oberlichtkörper stärken die Prägnanz des erdgeschossigen Volumens und signalisieren die Sondernutzung.

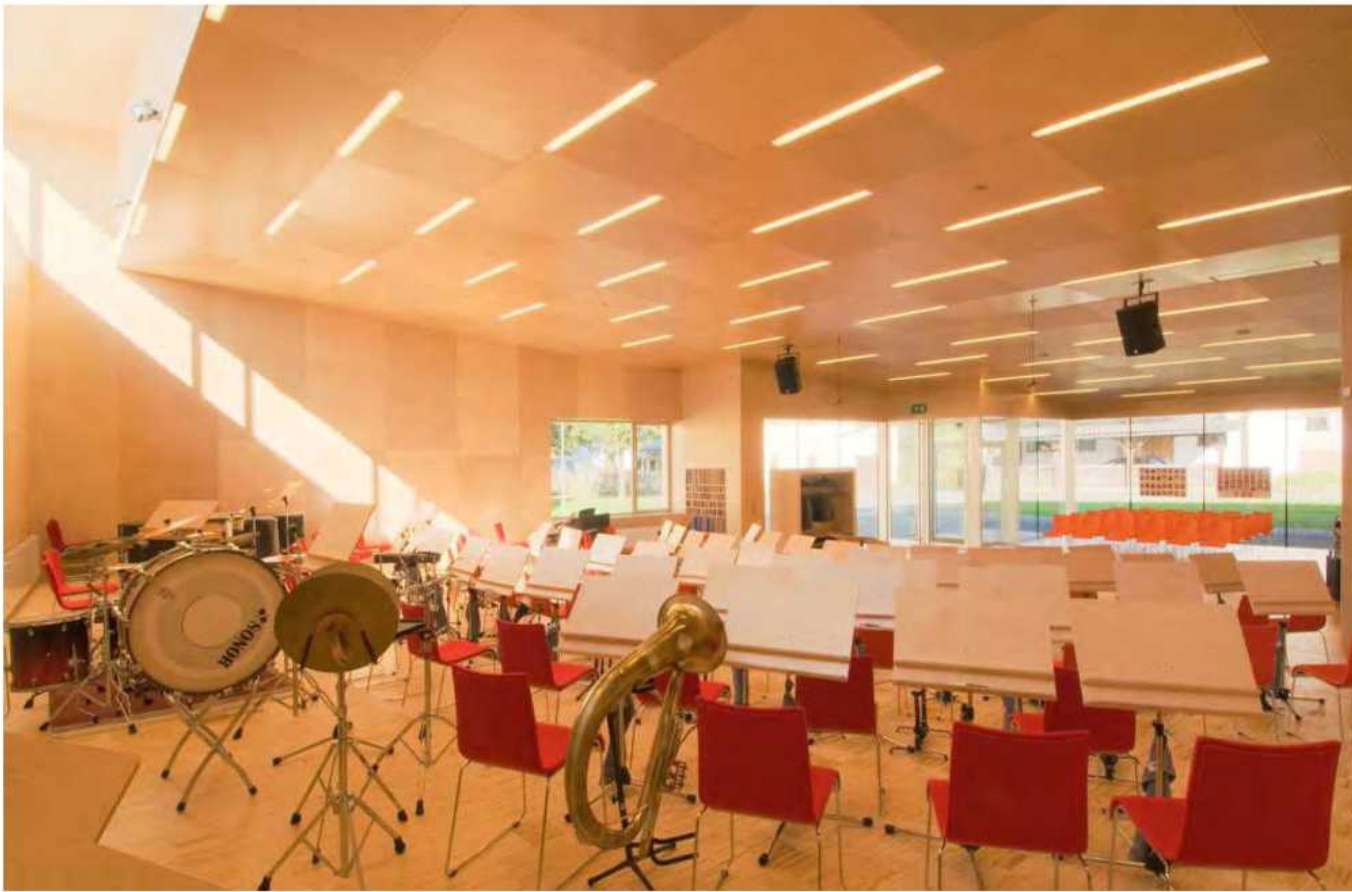
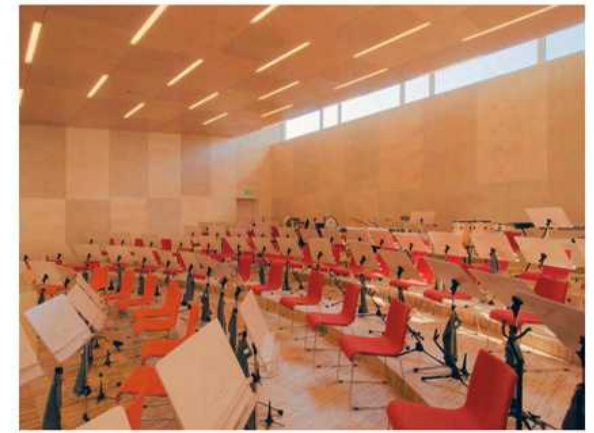
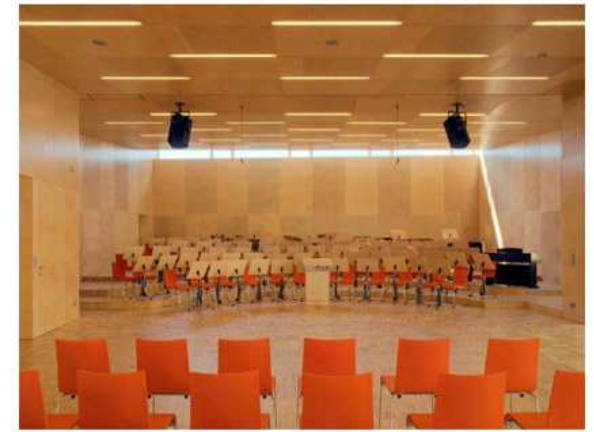
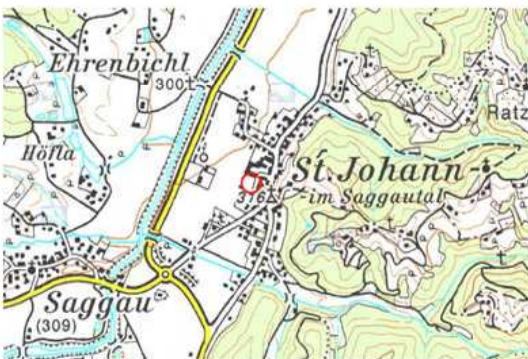
Der in Musikheimen übliche Clubraum wird als verglaster Foyerbereich gestaltet und kann durch eine mobile Trennwand mit dem Proberaum zu einem vielfältig nutzbaren Großraum verbunden werden.
Charakteristik durch Holzverkleidung und Lichtführung.
