**Baukultur im „Naturpark südsteirisches Weinland“
Fotodokumentation _ Juli 2009**

**baustelle land Pretterhofer_Schafler
Architekturvermittlung im regionalen Kontext**

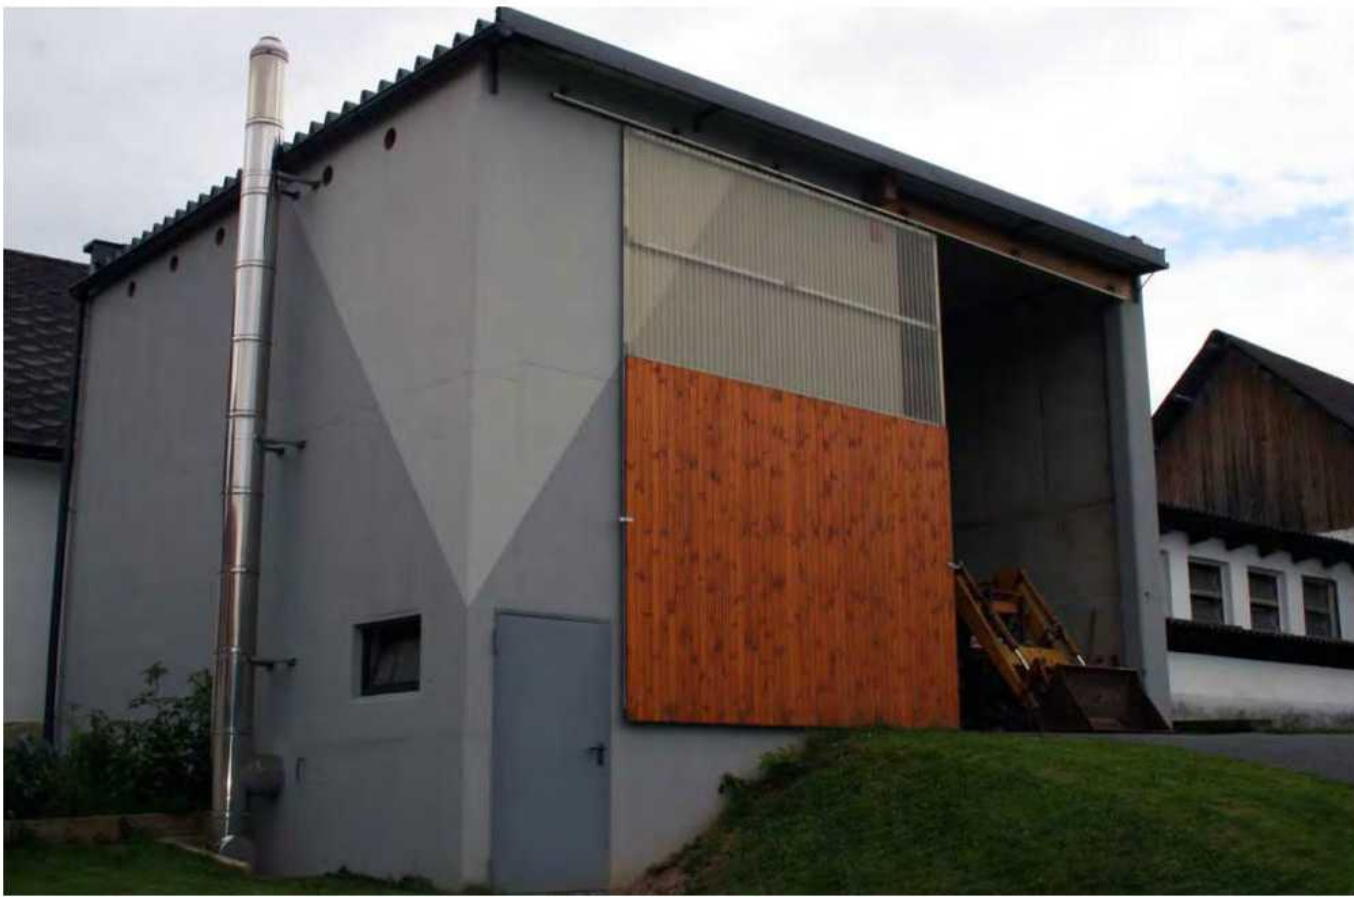
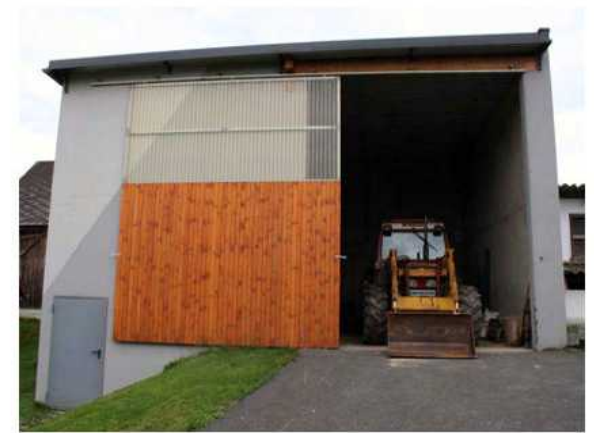
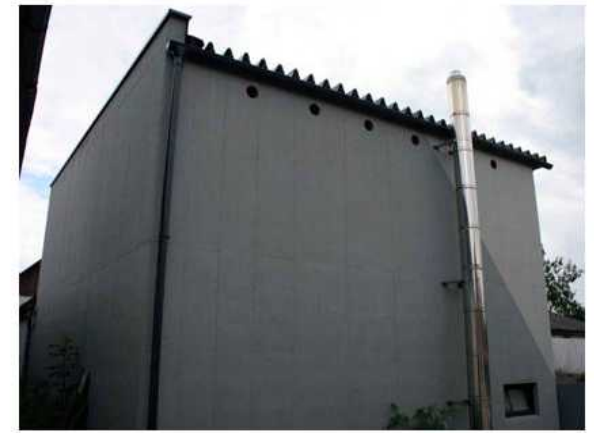
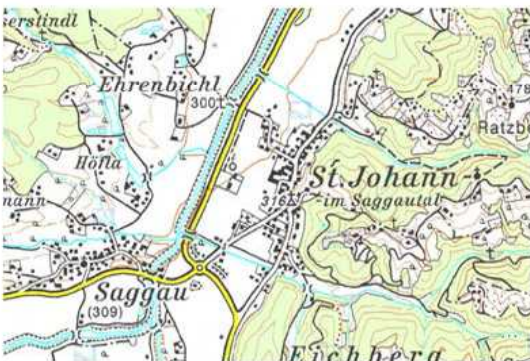
Ergänzung eines ebenerdigen Streckhofes durch eine Hackgutheizung. Das höhere, aus pragmatischen Überlegungen generierte Volumen aus Beton nutzt die Topografie, wird durch ein flaches Pultdach gedeckt und erscheint in unpräntiöser Formensprache.

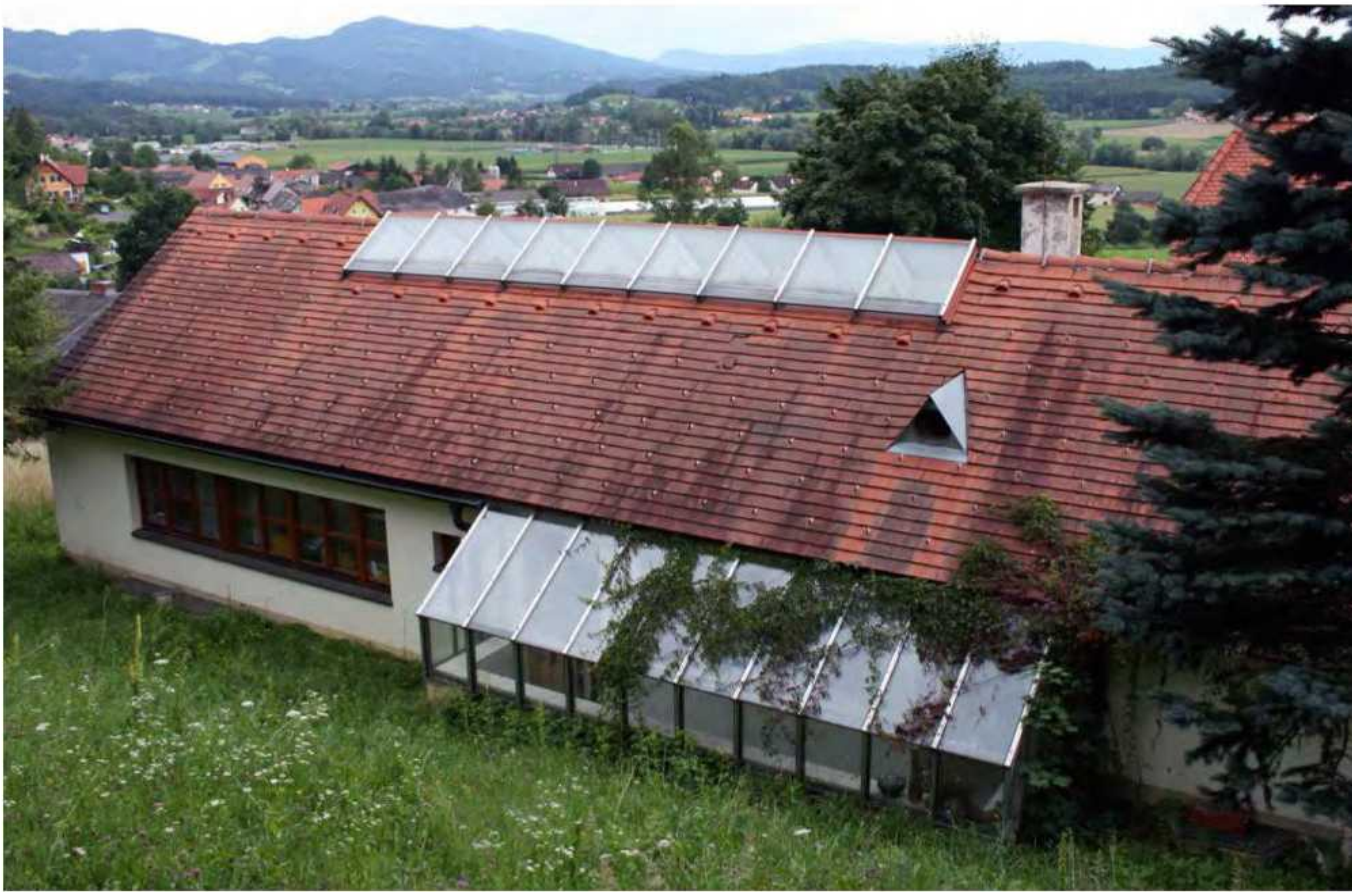
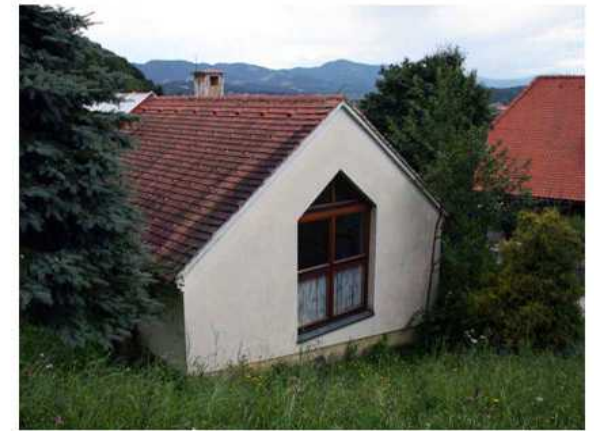
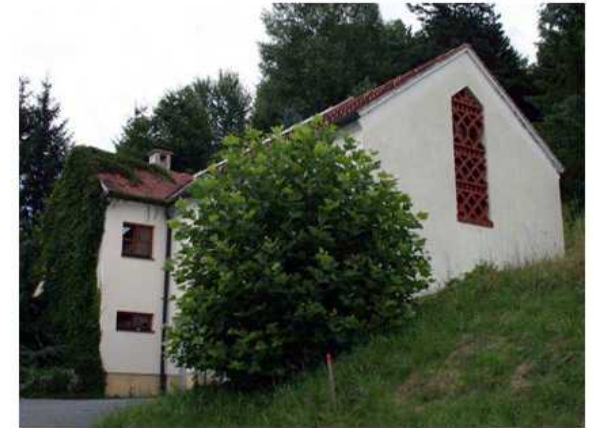
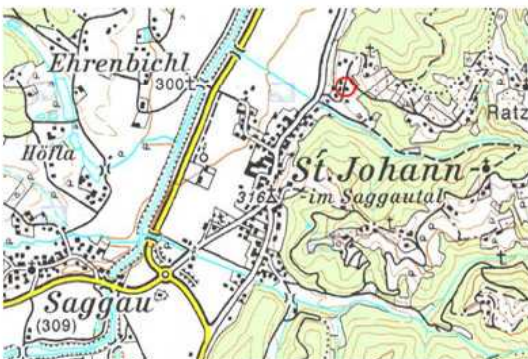
Einfaches, gut in den Hang komponiertes Langhaus mit Satteldach (Ziegel Wiener Tasche) und charmanter Außenanlage.
 Interessante Belichtung durch Bandfenster, länglichem Oberlicht, verglastem Wintergarten und einem Ziegelfenster an der Stirnseite (Analogie zu Wirtschaftsgebäuden).

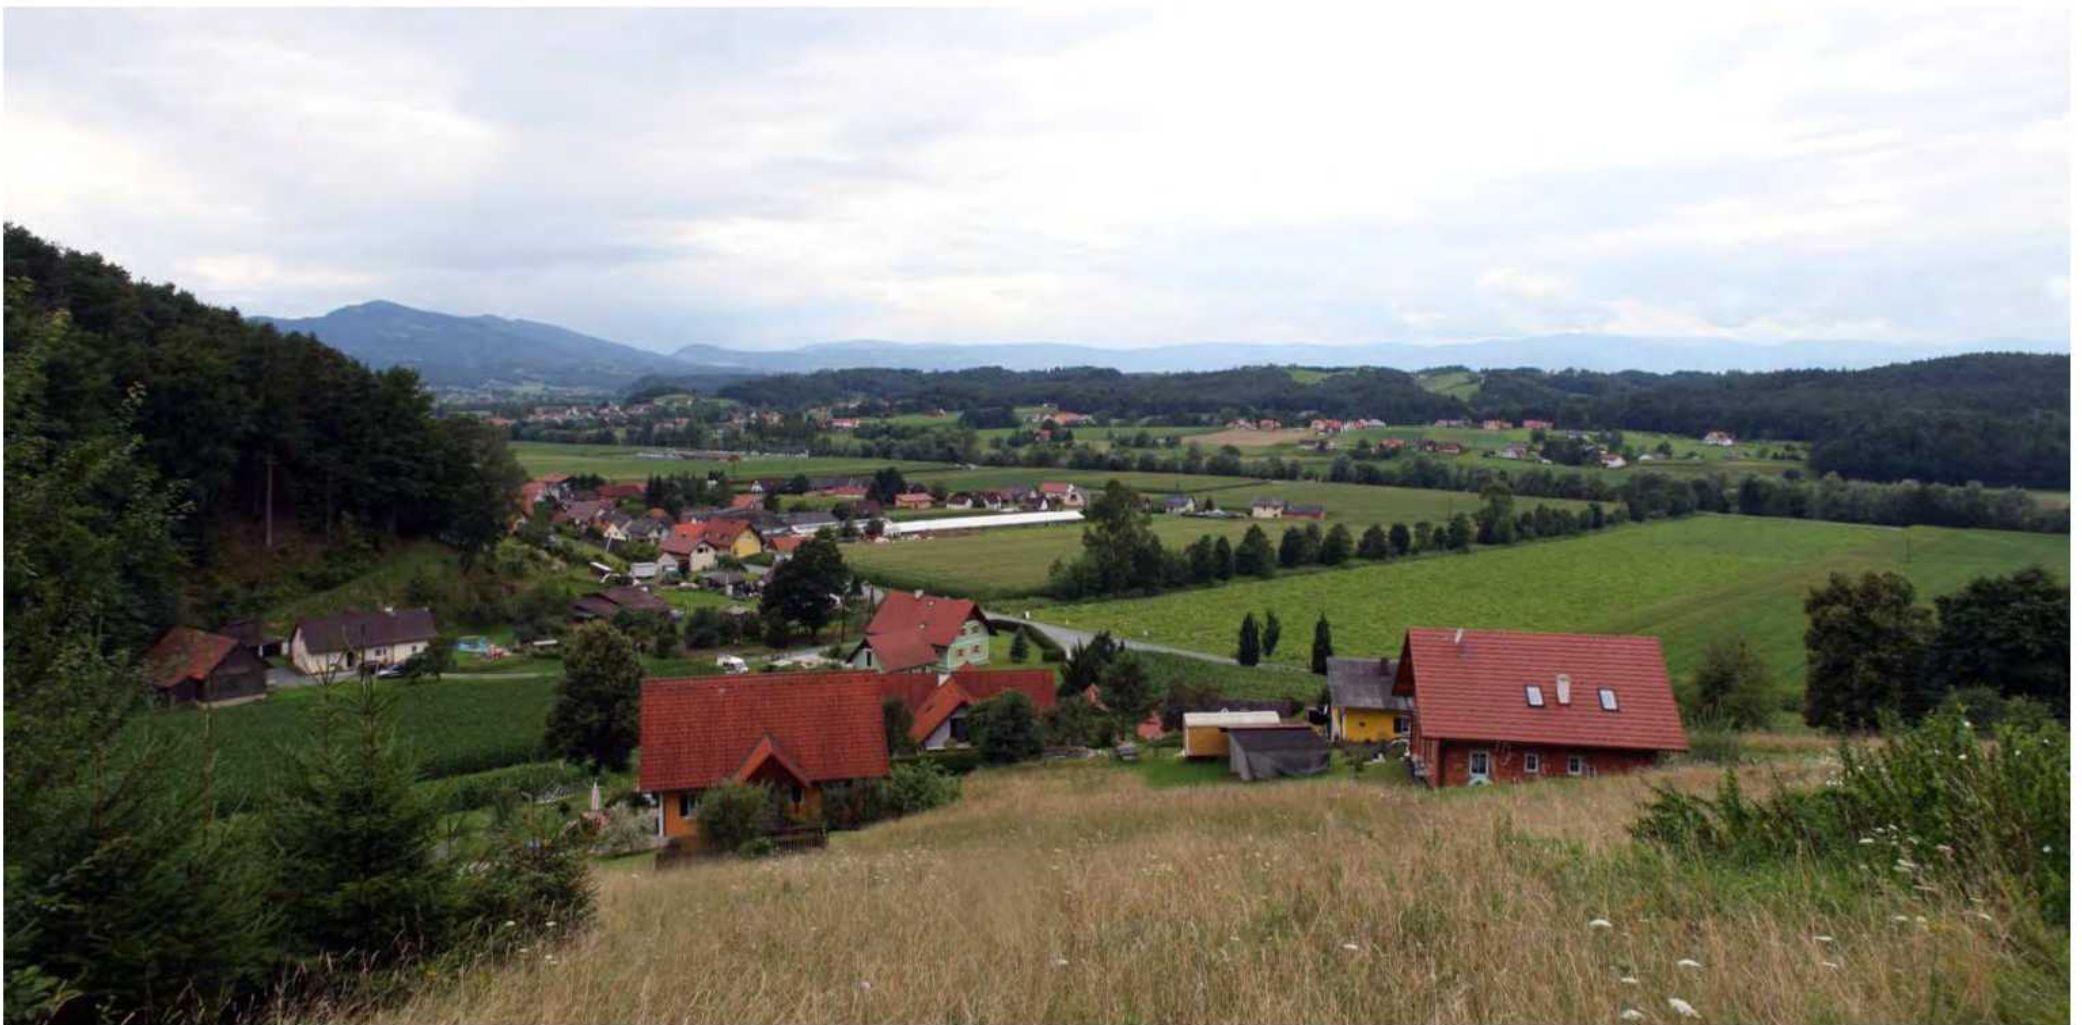
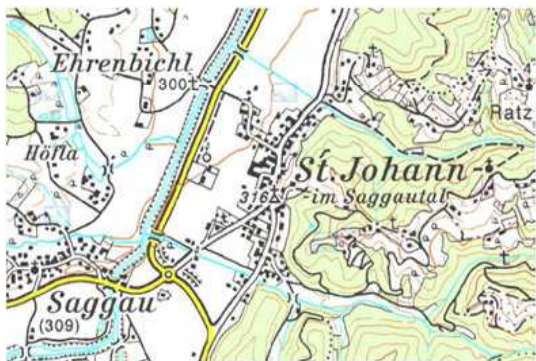
Im Gegensatz zum kompakten Ortszentrum ist am nördlichen Ortsrand von St. Johann i. S. die für weite Teile der Steiermark typische „ausgefranzte“ Siedlungsstruktur der Ortsränder erkennbar, die durch die uneinheitliche Dachlandschaft und bunte Hausfarben in ihrer Heterogenität verstärkt wird.

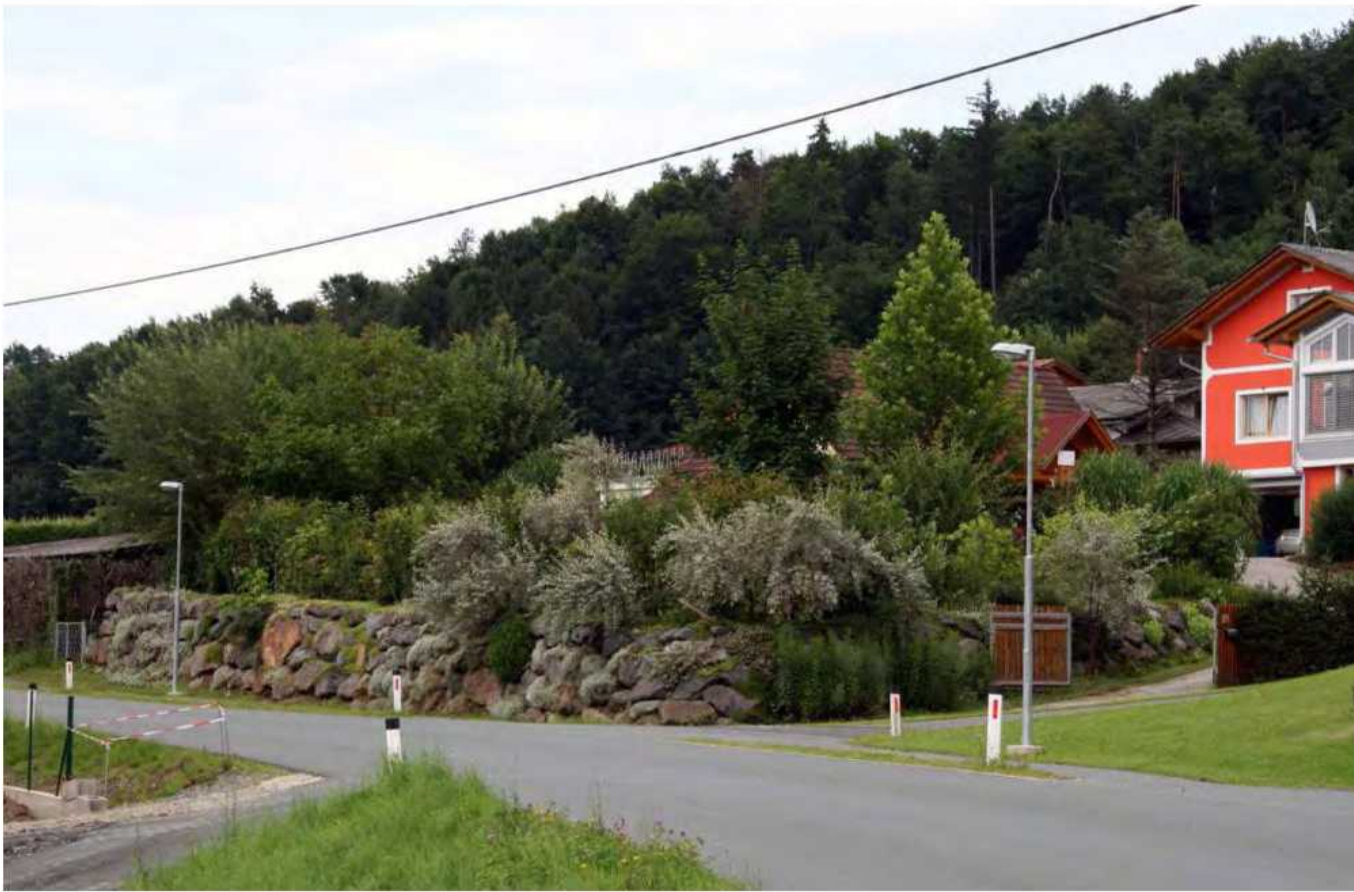
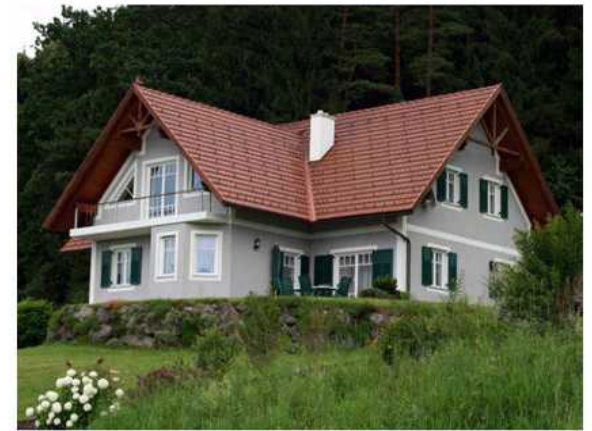
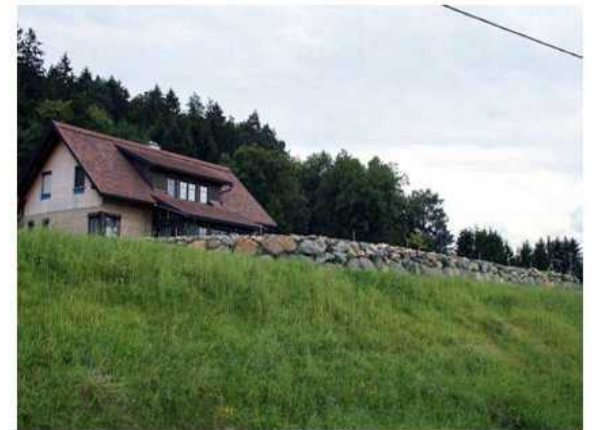
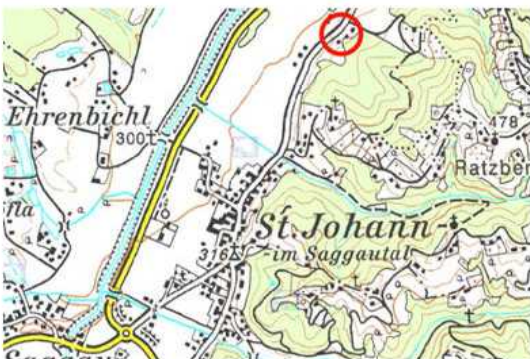
Durch grobkörnige, unmaßstäbliche bis zu 2m hohe Steinschichtungen werden künstliche Plateaus geschaffen, wodurch die Planungen der Standardhäuser nicht auf die unterschiedliche Topografie reagieren müssen. Die simulierte Ebene enthebt die Gebäude ihrer Beziehung zum Ort.

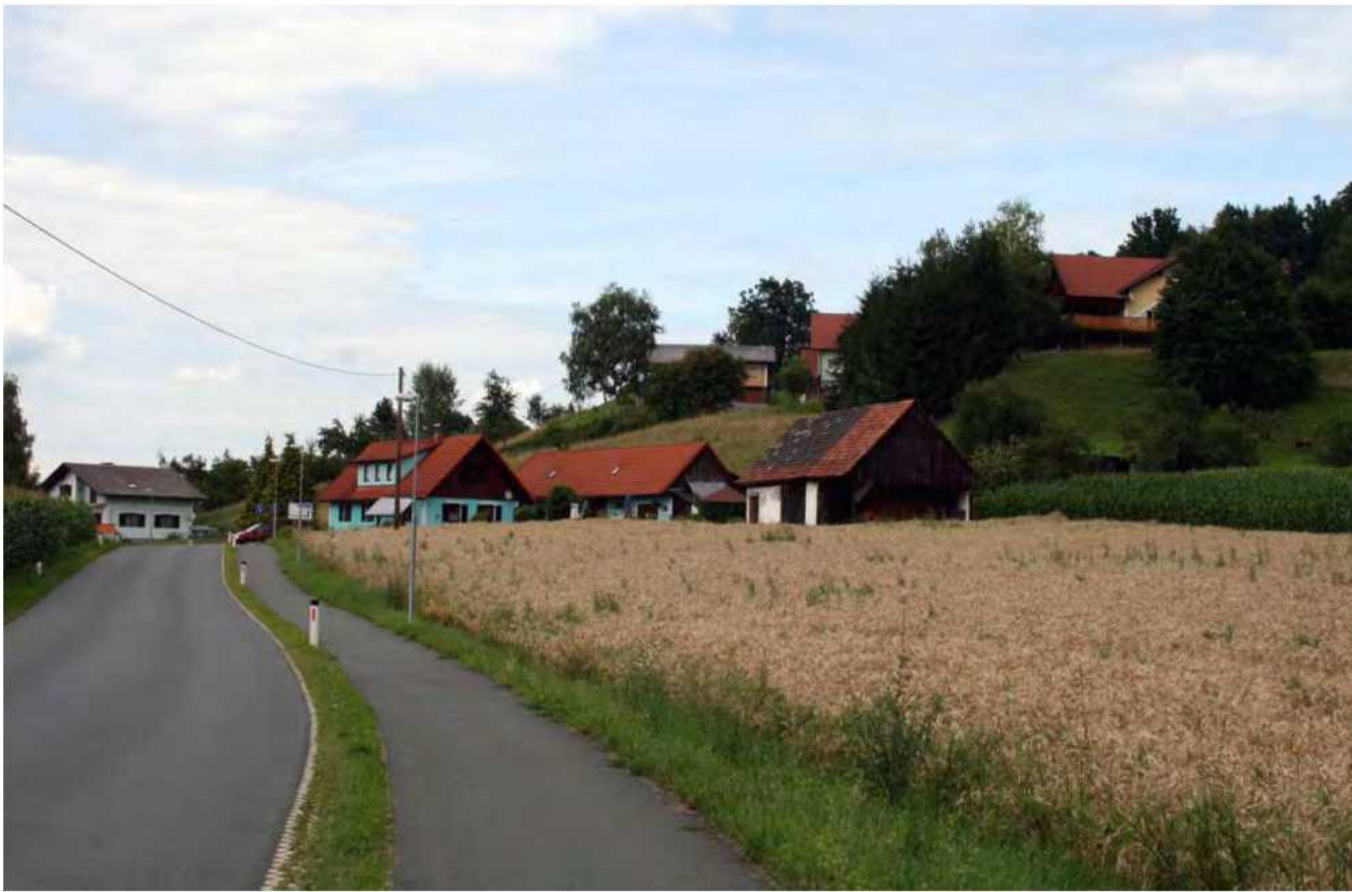
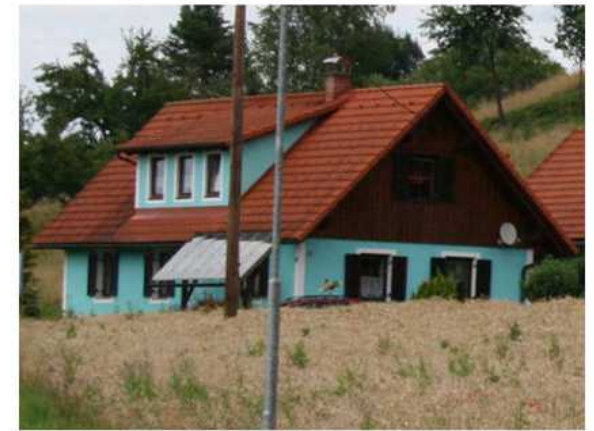
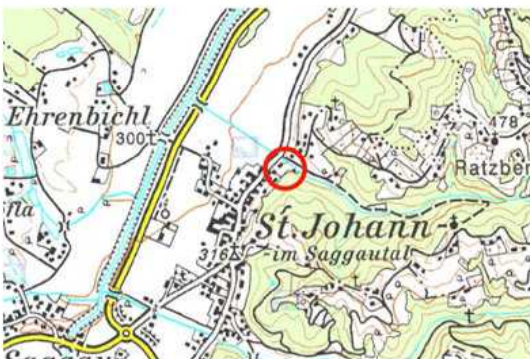
Eine durch bunte Hausfarben suggerierte Fröhlichkeit und Lebendigkeit verursacht im Ortsbild statt Integration und Kontinuität eine heterogene, unruhige und auf scheinbare Individualität bedachte Hauslandschaft.

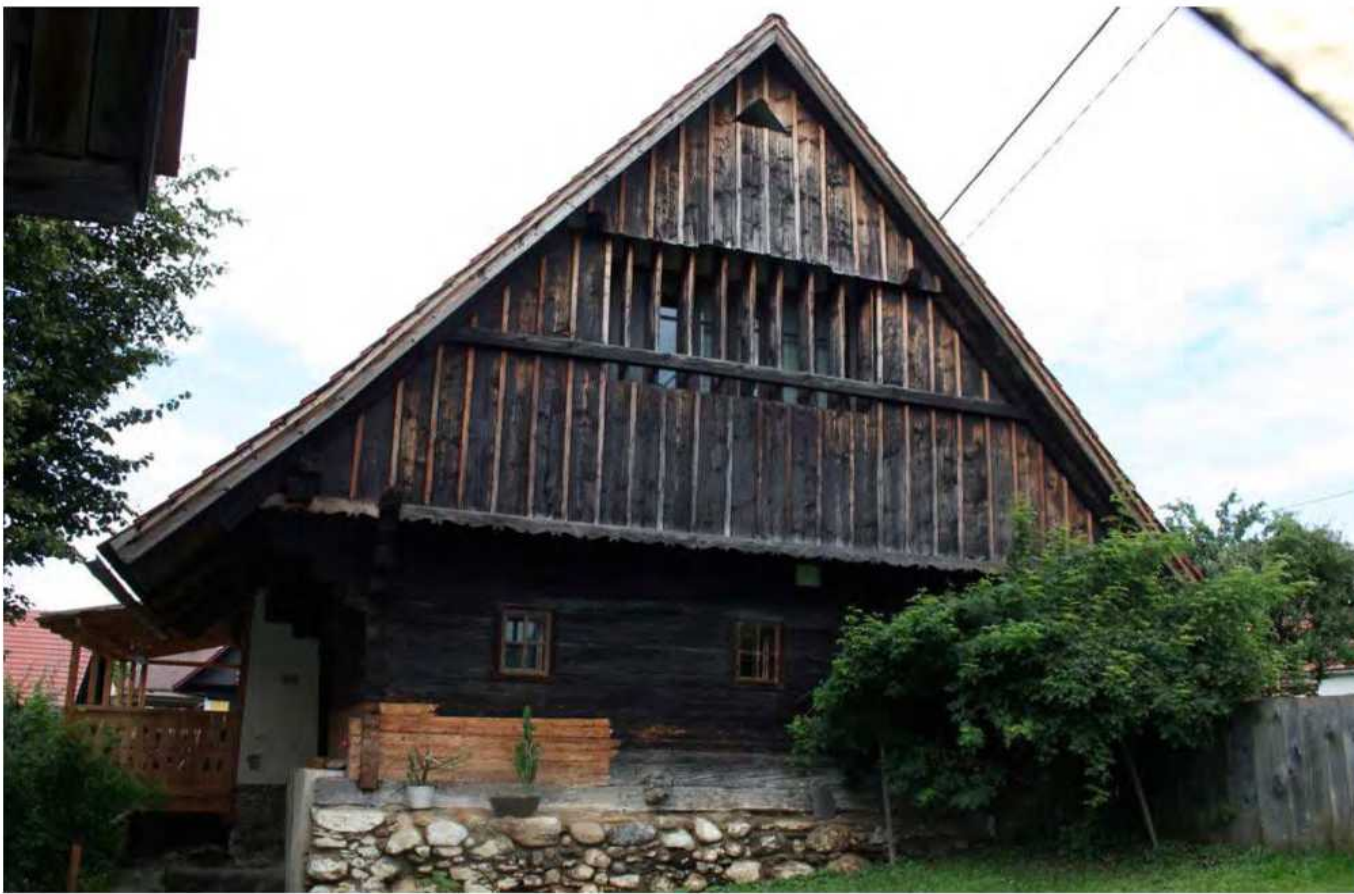
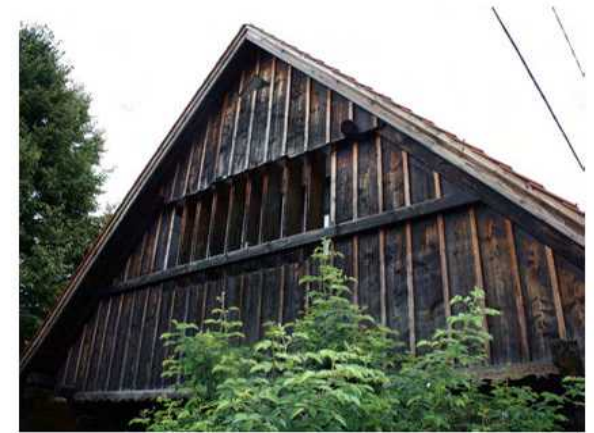
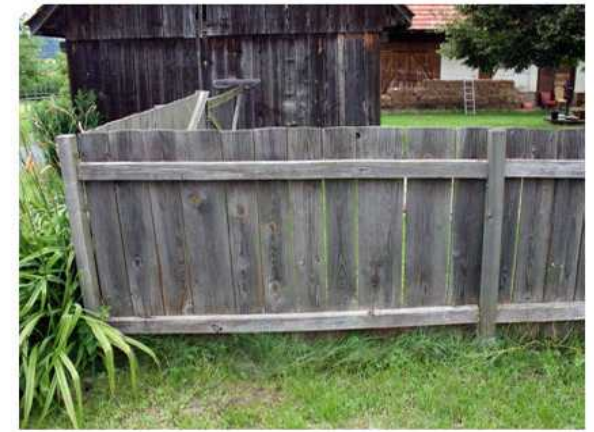
Baufgabe: **Sanierung Hof Adam vlg. Raunschuster**

Sehr gut erhaltene und mit Respekt vor dem Bestand vom Bauherrn sanierte Hofanlage.

Keine Belastung der großflächigen Ziegeldächer durch Gauben.

Vorbildliche Behandlung des Außenraumes durch die Pflege bewährter Elemente (Hausbaum, Brunnen, Bank, Steinplatten, Bretterzaun etc.).

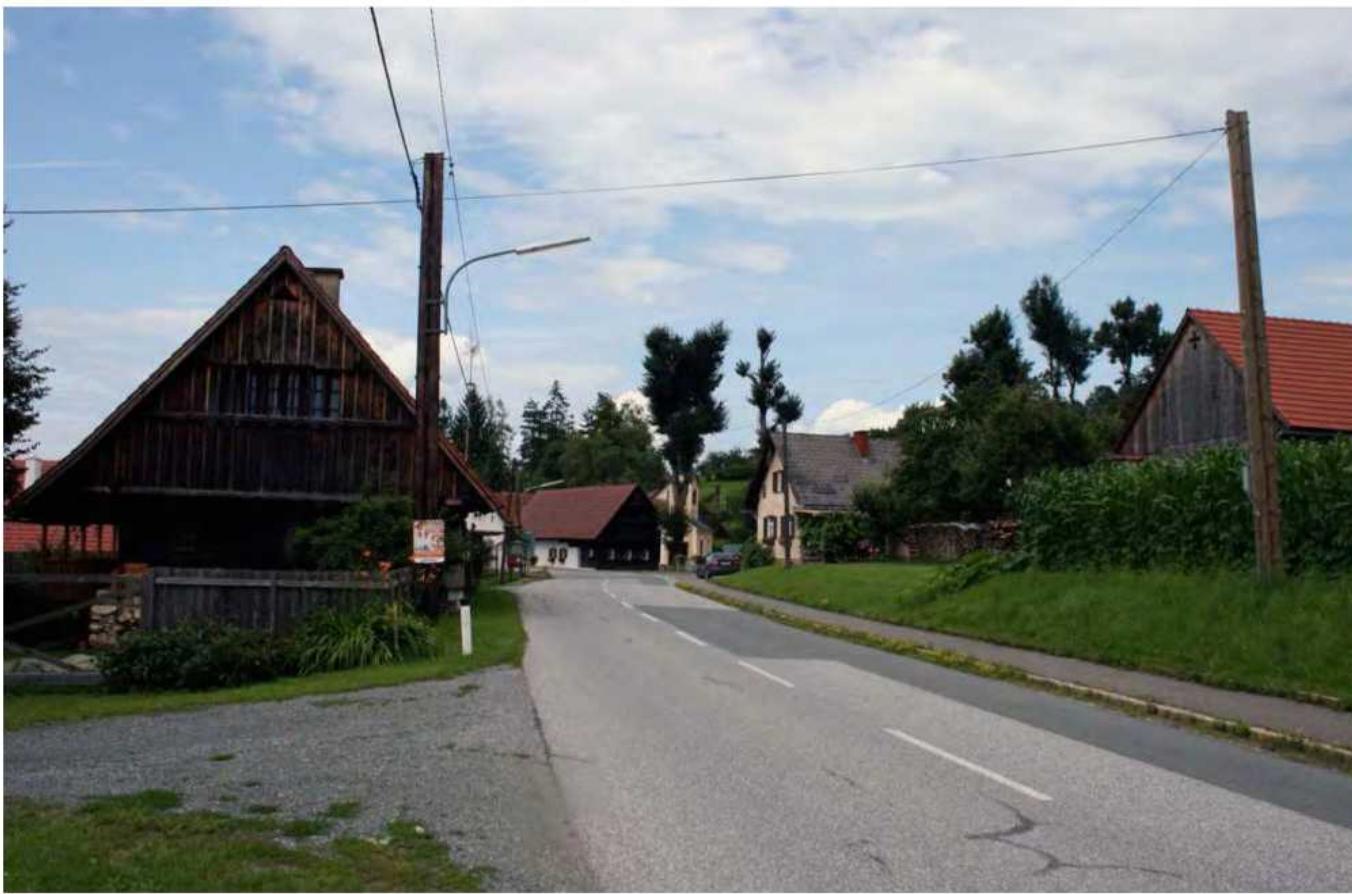
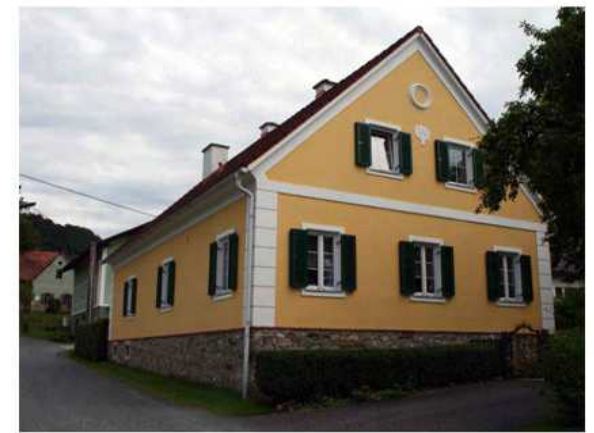
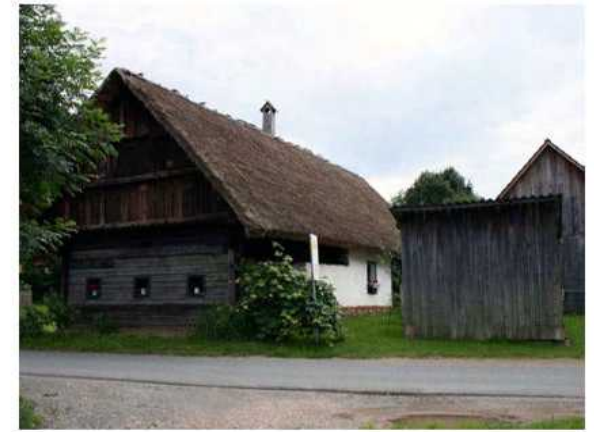
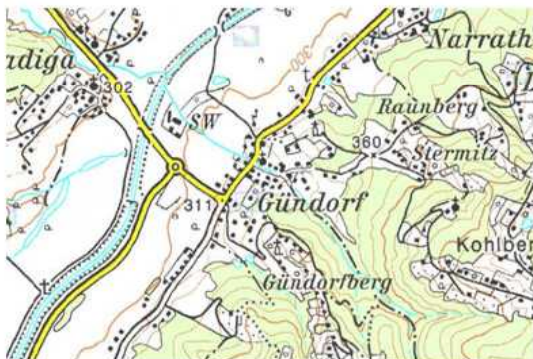
Baufgabe: **Sanierung Hof Adam vlg. Raunschuster**

Der respektvolle Umgang mit historischer Bausubstanz führt zur Wiederentdeckung bewährter technischer und gelungener gestalterischer Details. Ergänzung der stirnseitigen Loggia durch drehbare Holzlamellen.

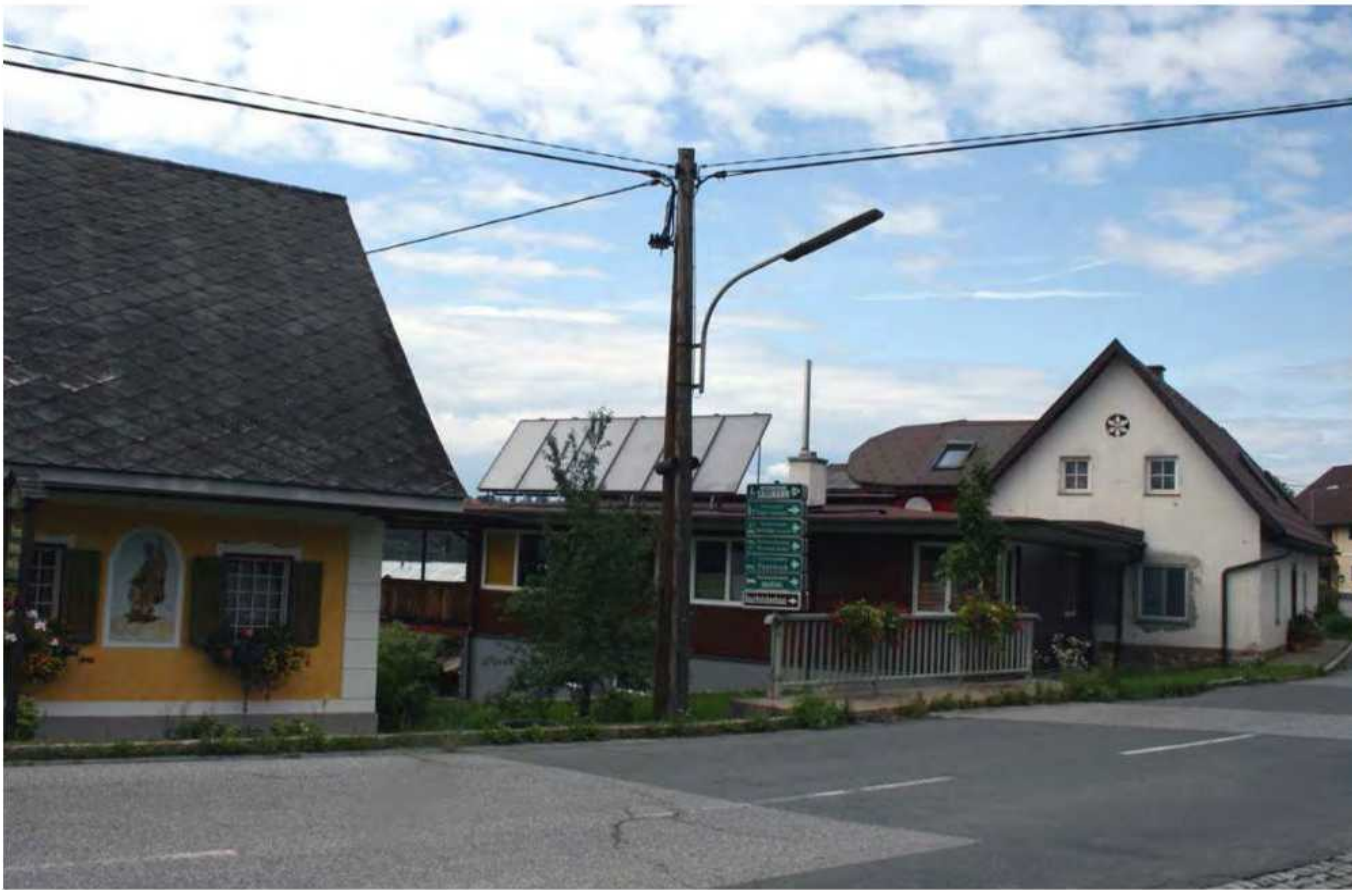
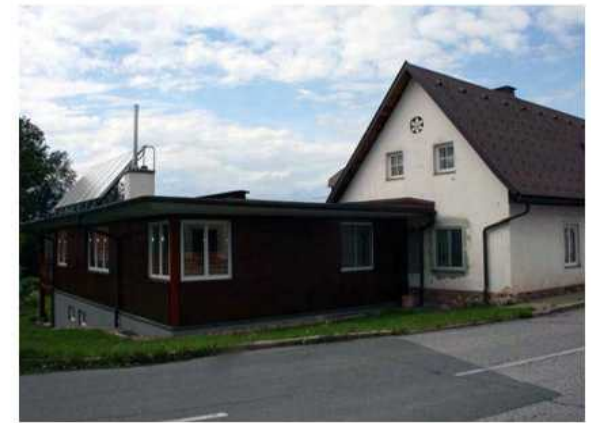
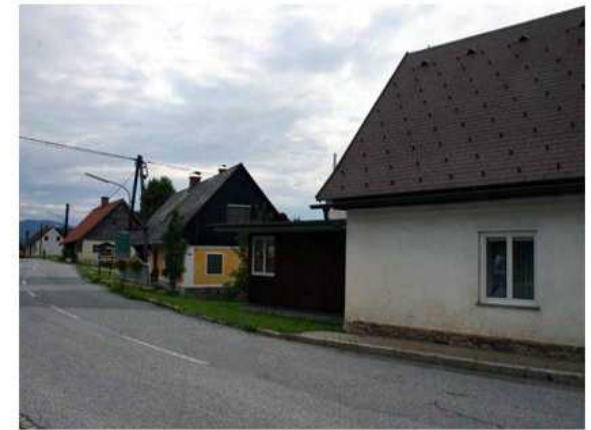
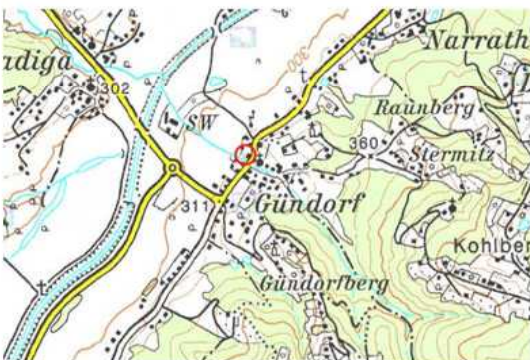
Baufgabe: **Ortsdurchfahrt Gündorf**

Die Ortsmitte von Gündorf zeichnet sich durch vorbildlich sanierte Gebäude ohne unmaßstäbliche Eingriffe und Anbauten, durch einen selbstverständlicher Umgang mit dem Außenraum ohne Steinschichtungen und übertriebene Versiegelungen und durch eine gute Beziehung von Gebäude und Bepflanzung aus.

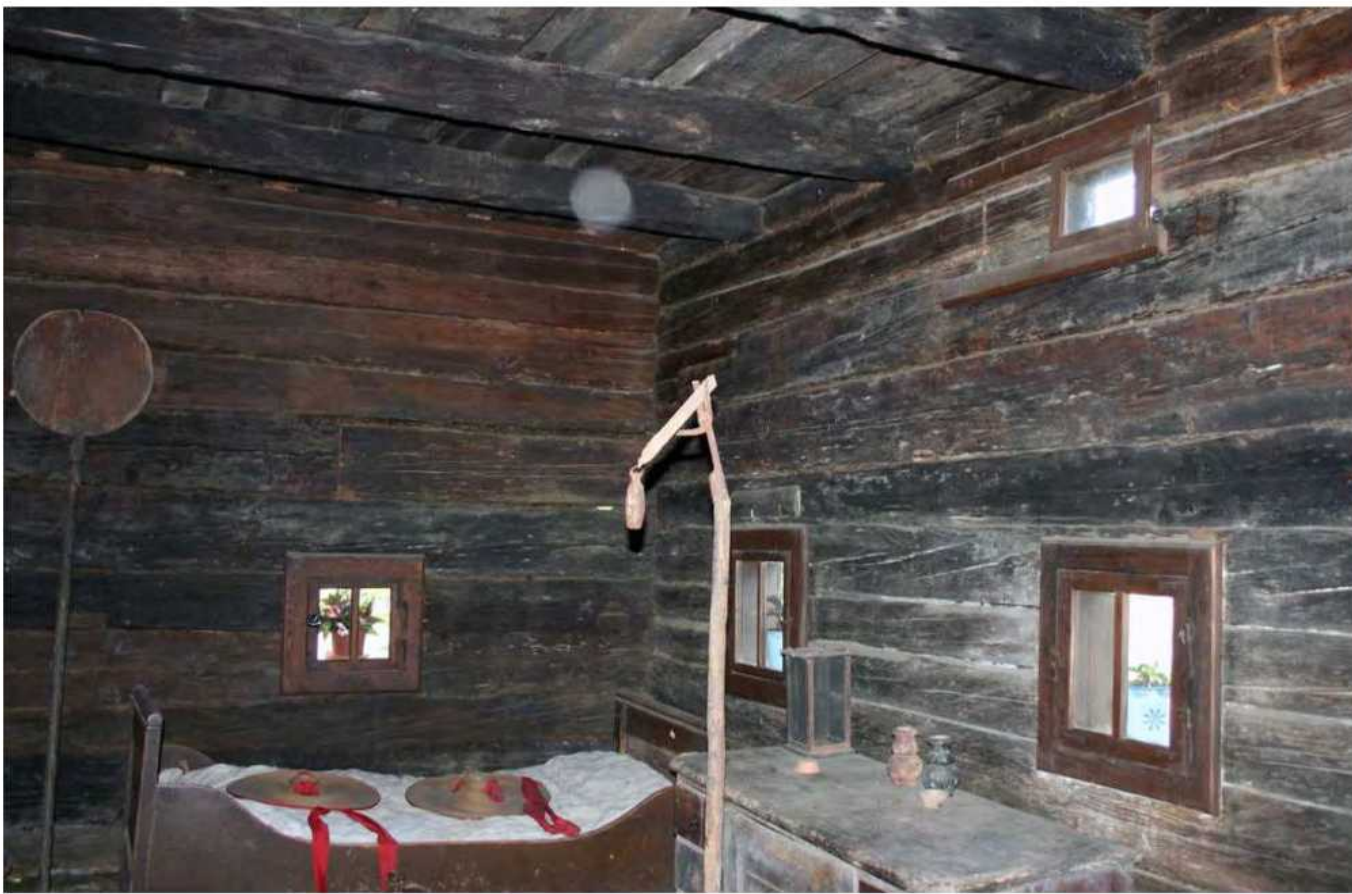
Das Rauchstubenhaus besteht aus einem gemauerten Kern und einer Umhüllung aus Holz: mittiger gemauerter Zugang zu lehmgestampftem Vorraum und axial situiertem Nebenraum, rechts Rauchstube als Küche (Funkenhut über offener gemauerter Feuerstelle, Rauchabzug über Rauchfenster) und links die hölzerne Spinn/Webstube. Unausgebauter Dachraum als thermischer Puffer

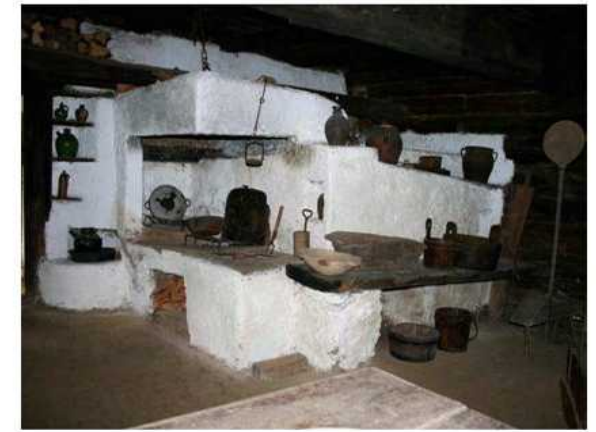
Baufgabe: **Thombauer, traditionelles Rauchstubenhaus**

Altform des ostalpinen Rauchstubenhauses. Blockbau mit gemauertem Mittelteil und strohgedecktem Satteldach. Ein als offene Loggia ausgebildetes Presshaus ergänzt den Hof. Es zeigt, dass traditionelles Bauen in das komplexe Gefüge des Lebens und Wirtschaftens mit knappen Ressourcen integriert war, Bauen als Teil eines kulturellen Gesamtsystems. Eine Formfindung frei von entsprechenden Anforderungen und materiellen Bedingungen hätte existentielle Folgen gehabt.

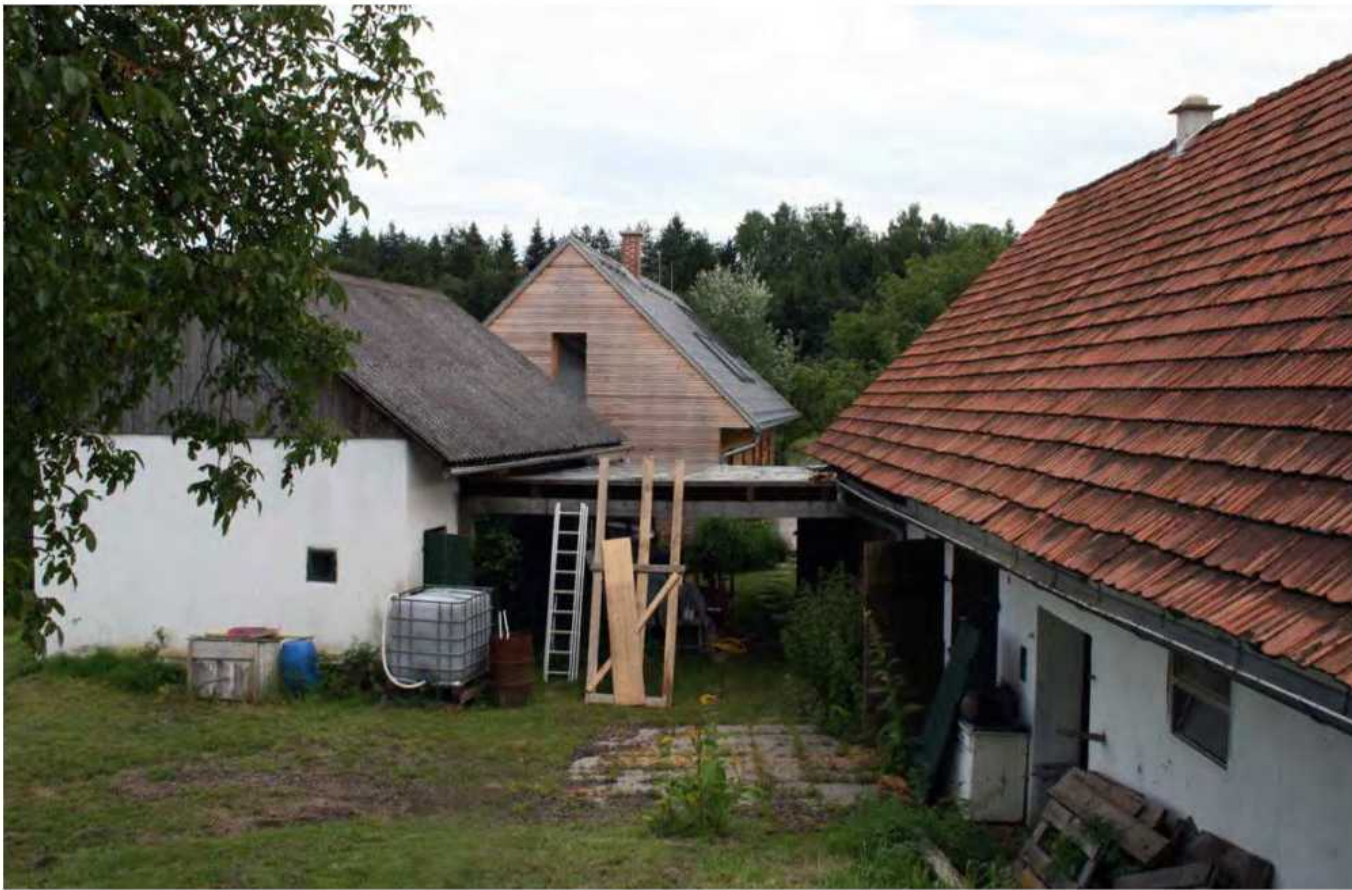
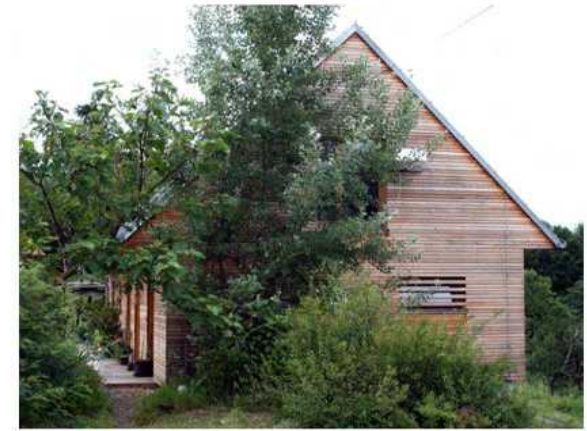
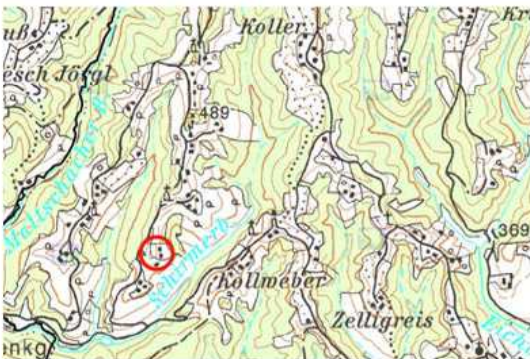
Baufgabe: **Haus mit Tischlerei | Erker**

Eine typologische Sonderform im traditionellen Bauerndorf Gündorf. Das dunkle Volumen des Holzhauses mit der grauen Eternitdeckung integriert sich gut trotz seiner formalen Unterschiedlichkeit.

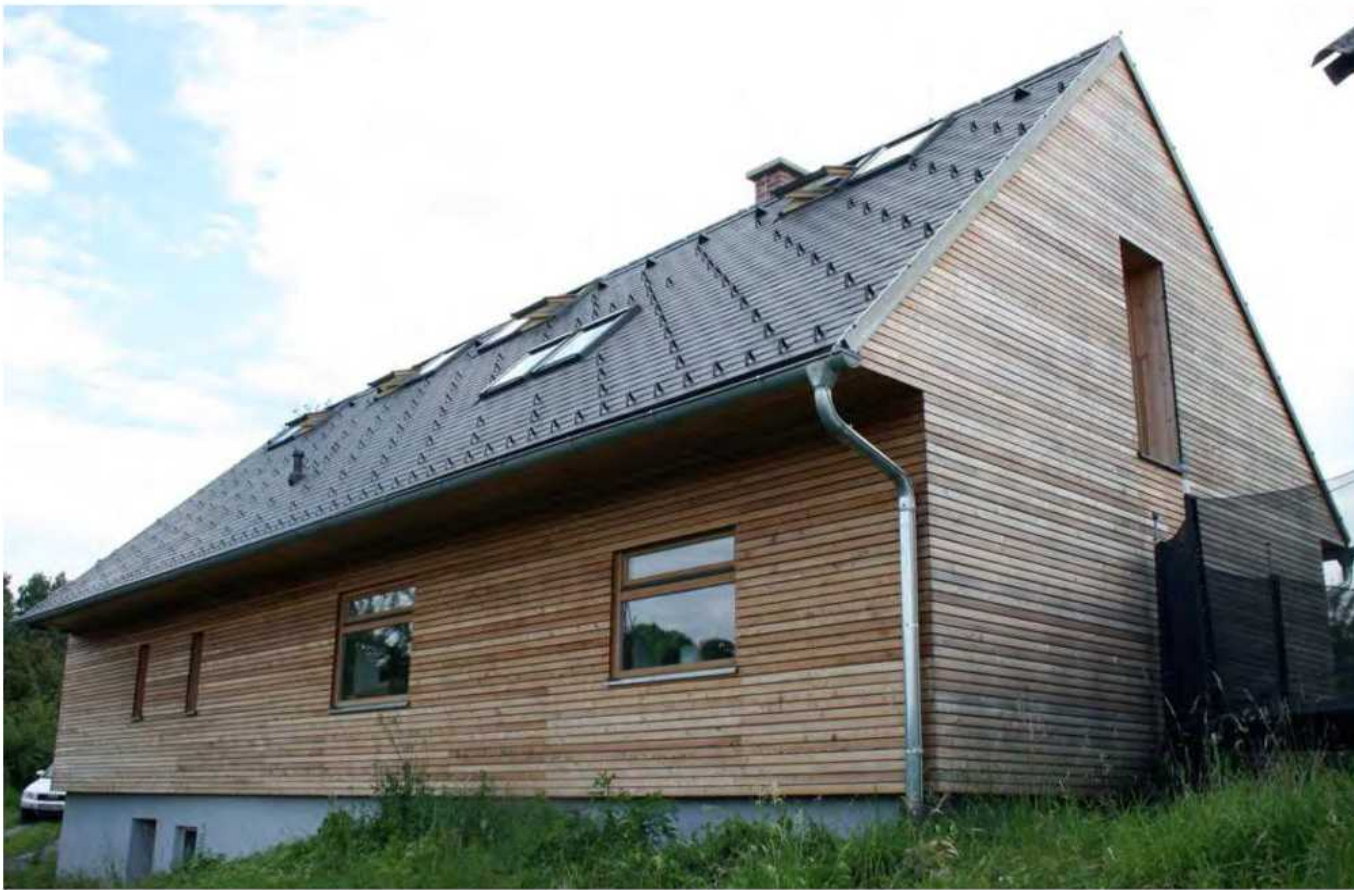
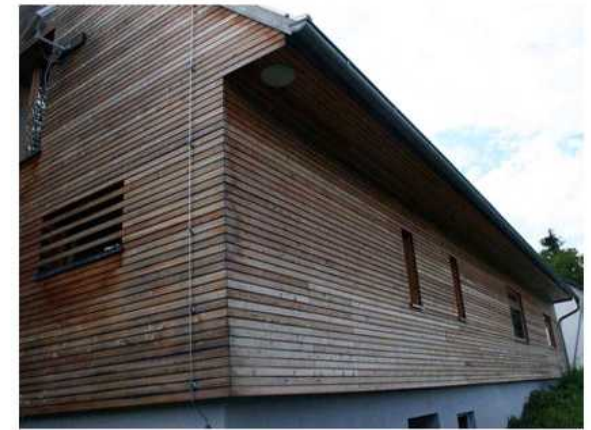
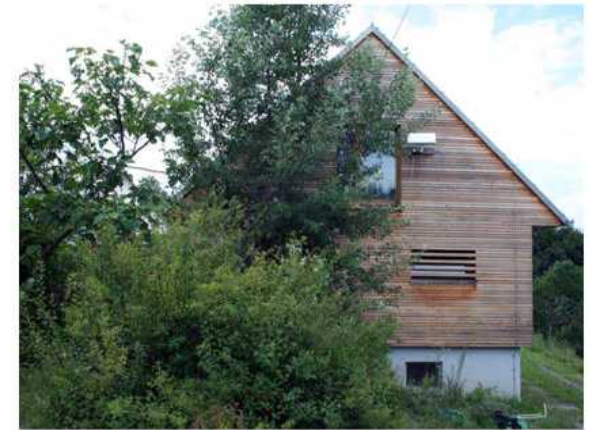
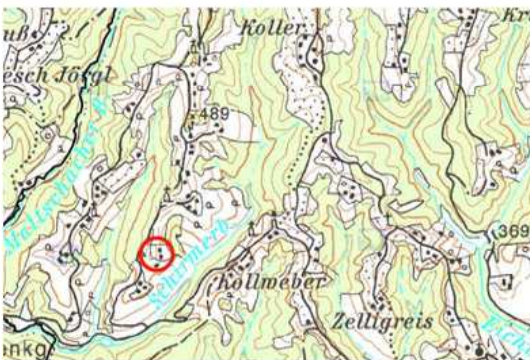
Baufgabe: **Hoferweiterung Eichberg**
 Thema: **Ensemble**
 Ort: 8453 St. Johann i.S., Eichberg 19
 Bauherr: DI Werner Fürst
 Planer: Arch. DI Michael W. Rigler
 Bauzeit: 2007
 Foto: baustelle land Klamminger

Ergänzung der Hofanlage um ein neues Wohnhaus zu einer Hausgruppe mehrerer lang gestreckter Volumen. Integration des Volumens in den Landschaftsraum durch eine vergrauende Holzfassade. Beispiel für eine angemessene Reaktion auf den Ort.
