**Baukultur im „Naturpark südsteirisches Weinland“
Fotodokumentation _ Juli 2009**

**baustelle land Pretterhofer_Schafler
Architekturvermittlung im regionalen Kontext**

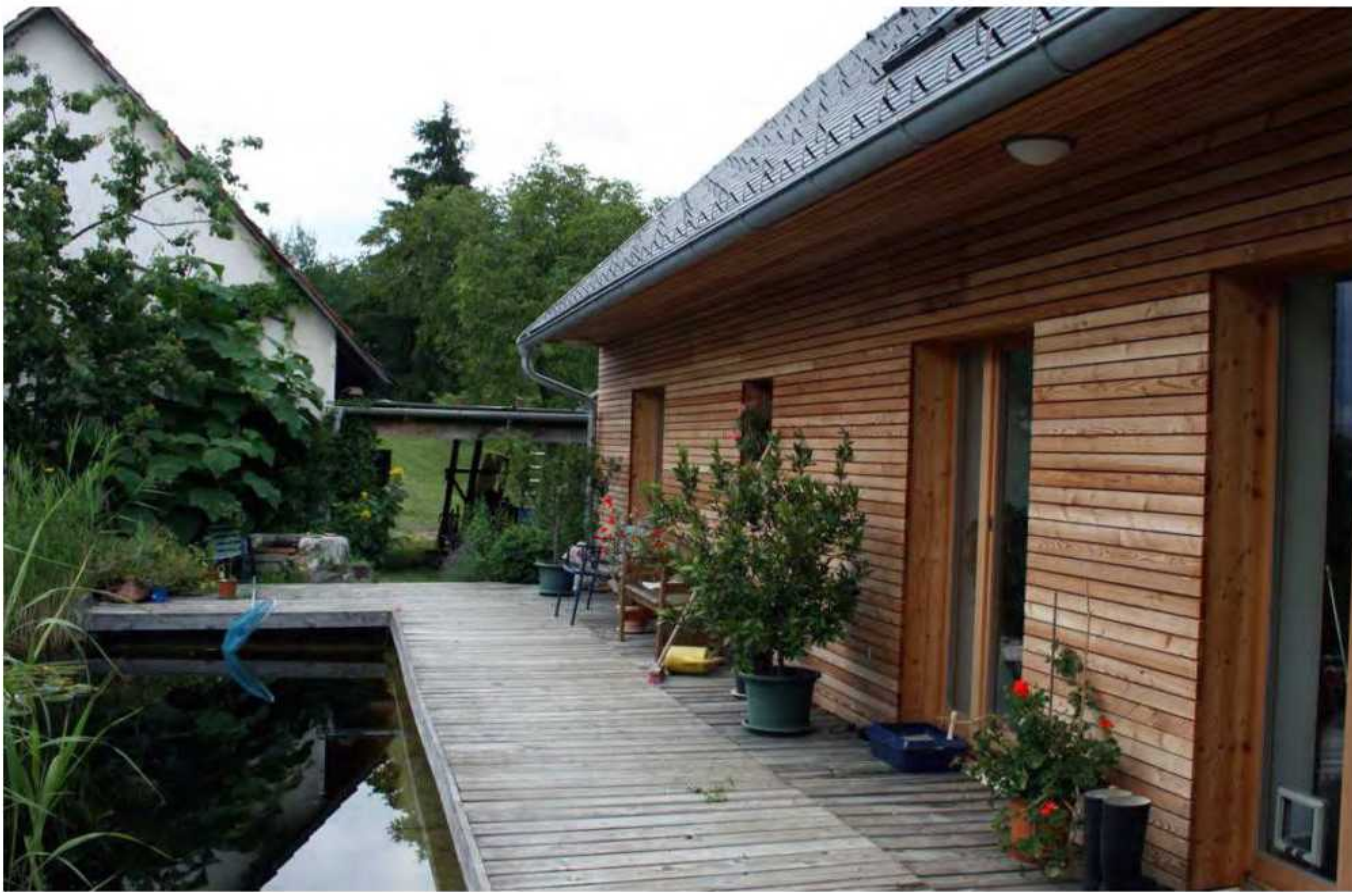
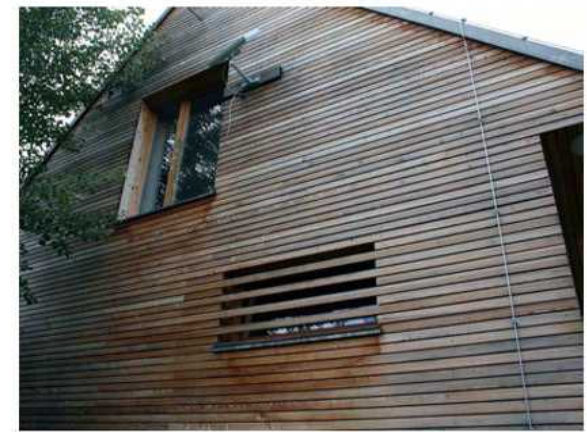
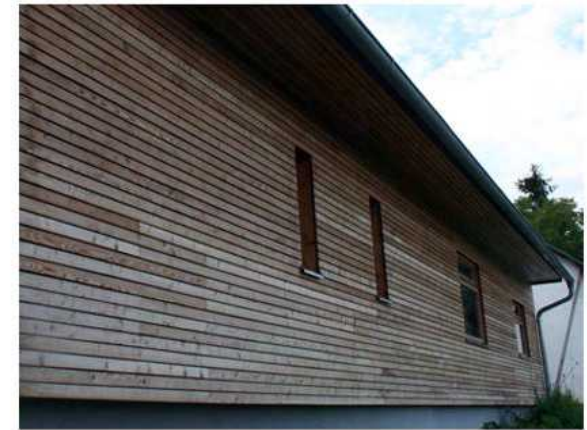
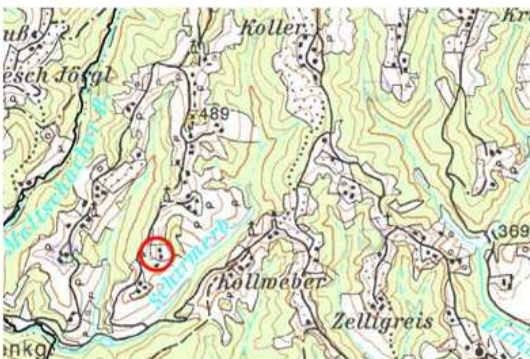
Baufgabe: **Hoferweiterung Eichberg**
 Thema: **Objekt**
 Ort: 8453 St. Johann i.S., Eichberg 19
 Bauherr: DI Werner Fürst
 Planer: Arch. DI Michael W. Rigler
 Bauzeit: 2007
 Foto: baustelle land Klamminger

Das Wohnhaus ergänzt die Hofanlage zu einer Hausgruppe mehrerer lang gestreckter Volumen. Beispiel für die Verbindung der traditionellen Form des Satteldachhauses mit modernen Ansprüchen der Innen | Außen Beziehung über hohe Fenstertüren und die Verwendung des Materials Holz für ein Wohnhaus. Kontinuität zum Bestand über die Form, nicht übers Material.

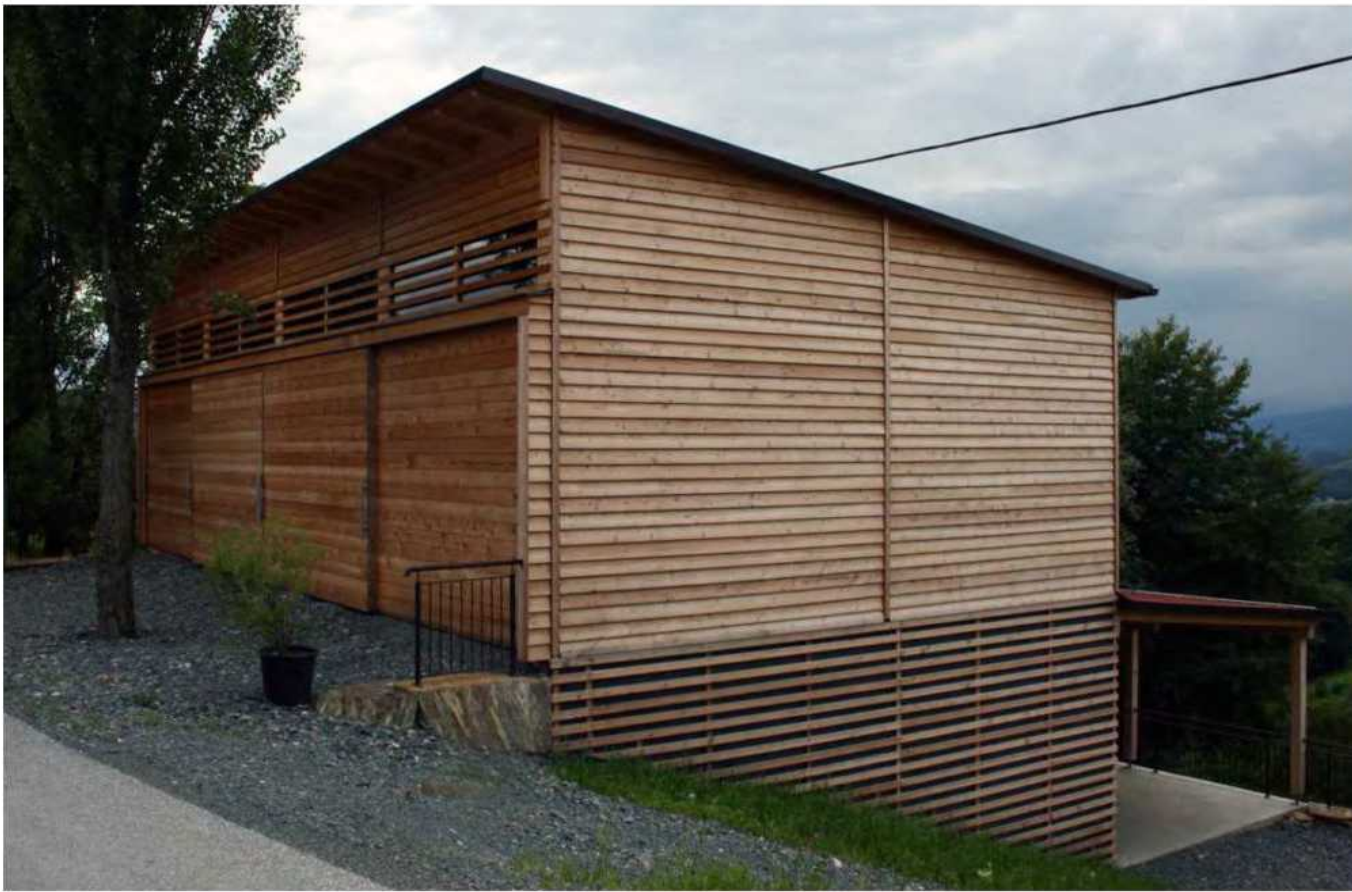
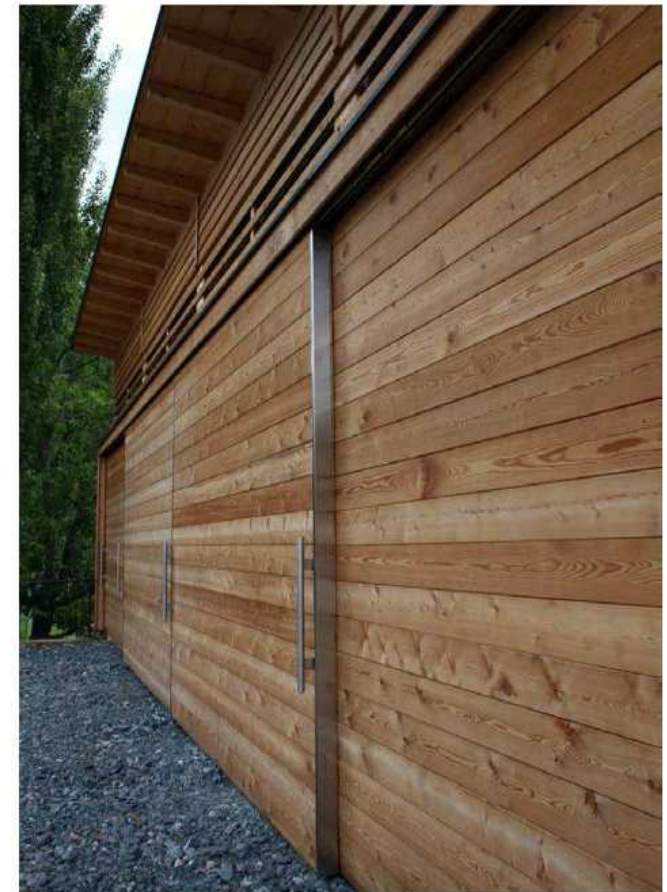
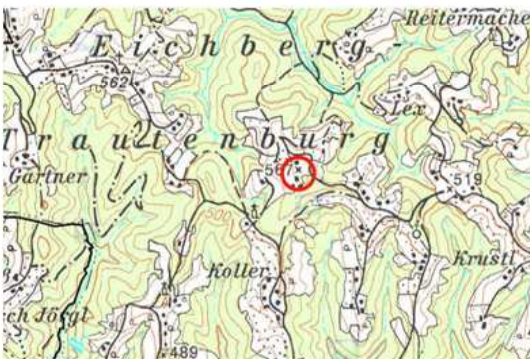
Ein vorbildliches Beispiel für eine angemessene und gut durchdachte Materialisierung und Detaillierung eines Nebengebäudes. Holzverkleidetes Betonsockelgeschoss, erdgeschossiger Holzbau, Schiebetüren aus Holz, Wirkung durch unterschiedliche Holzschalungen.
 (Ein Ergebnis der Beratungen durch den Gestaltungsbeirat).

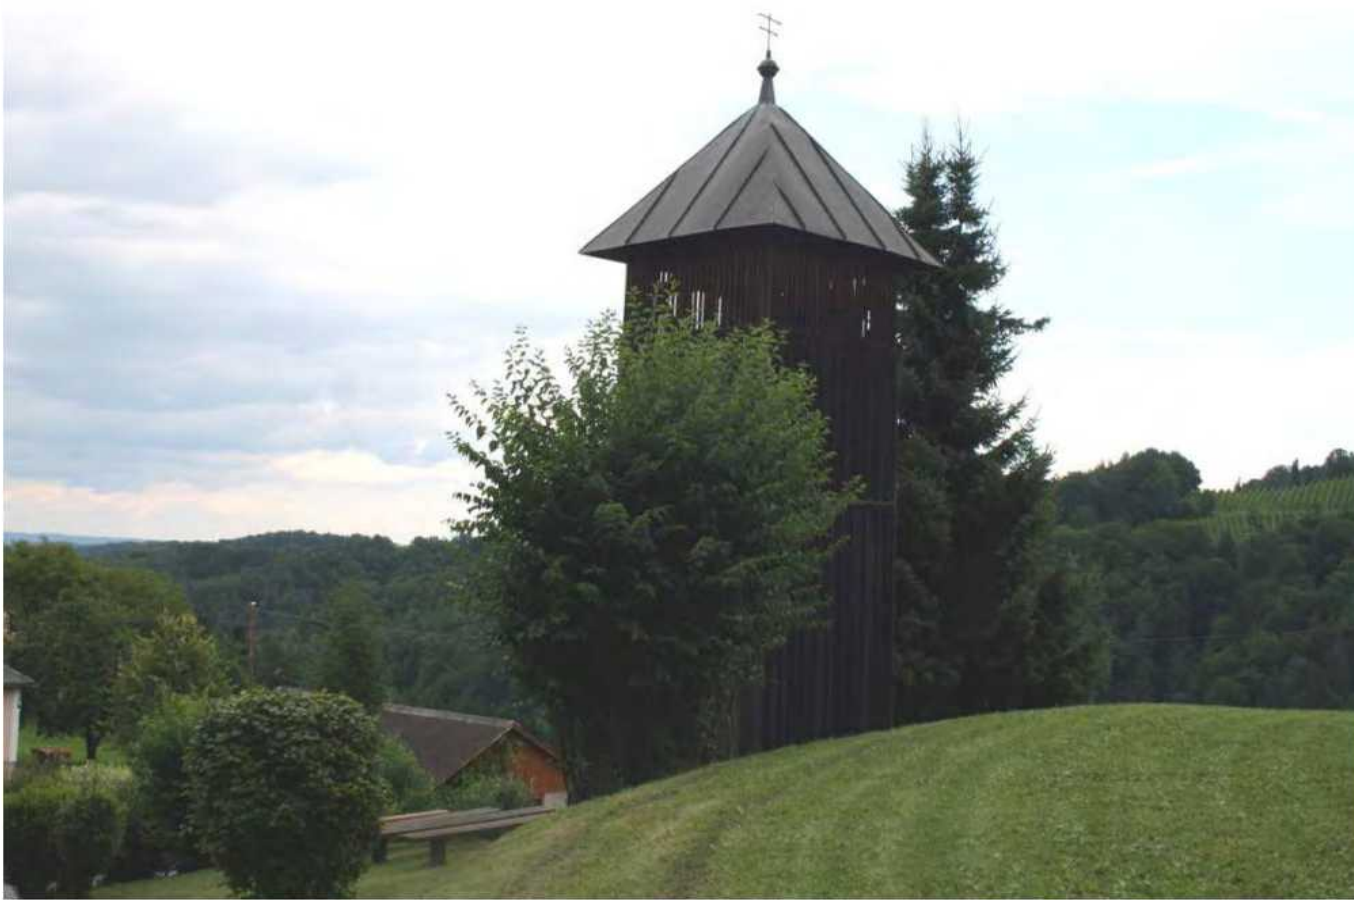
Der hölzerne freistehende Glockenturm (2,4/2,4m Traufhöhe ca. 7m) zeigt die Bandbreite der heute kaum mehr erhaltenen Bautypen, die, meist aus unbehandeltem Holz, traditionelle Gehöfte bereicherten. 4 freistehende Bankreihen ergänzen dieses schlichte, eindrucksvolle Ensemble.

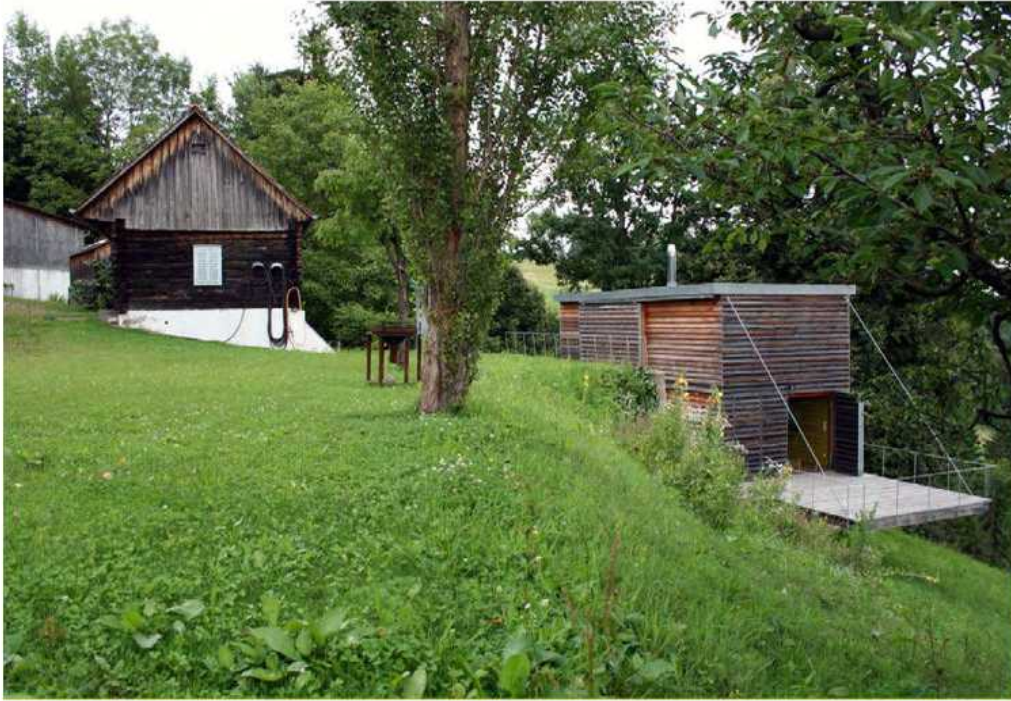
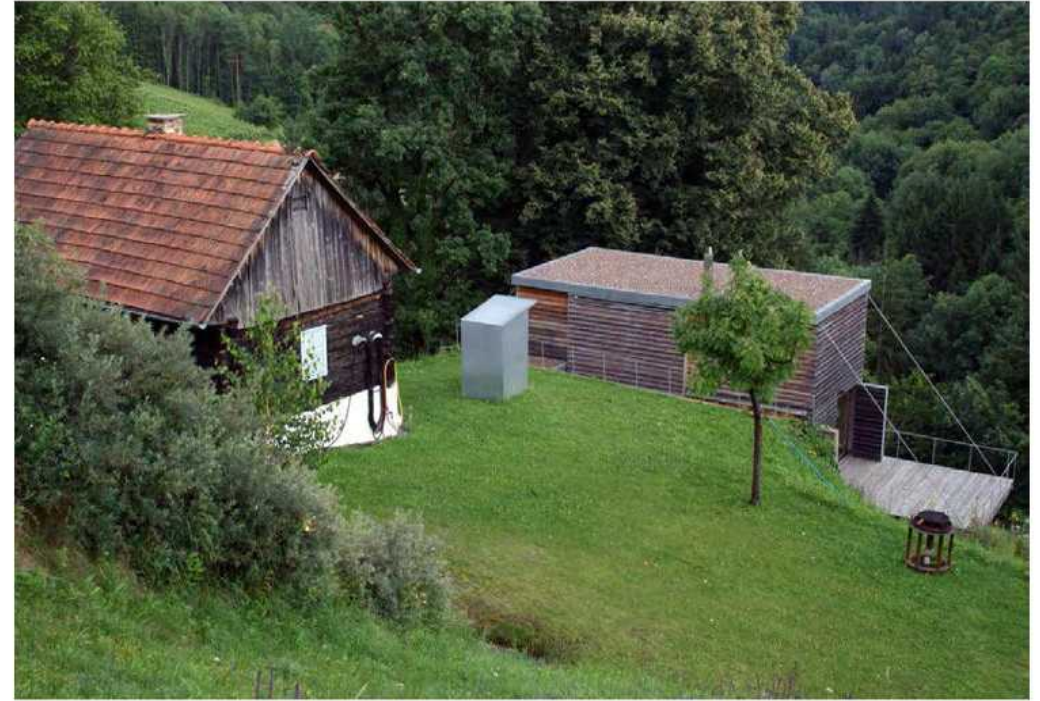
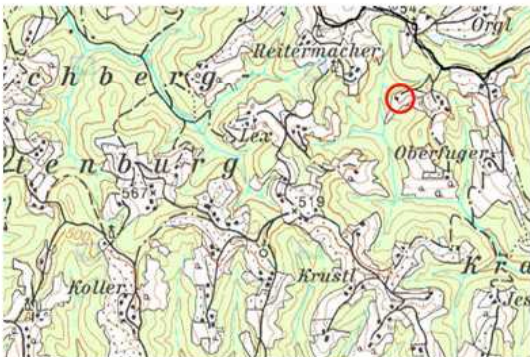
Vorbildliches Beispiel für die sensible Sanierung und Erweiterung eines Kellerstöckels. Das Thema Hausgruppe wurde geschickt durch die unterirdische Verbindung und dadurch völlige Freistellung des neuen Volumens gelöst. Perfekte Maßstäbliche Ergänzung bei architektonischer Neuformulierung. Integration in den Landschaftsraum durch vergrauende Holzfassade.

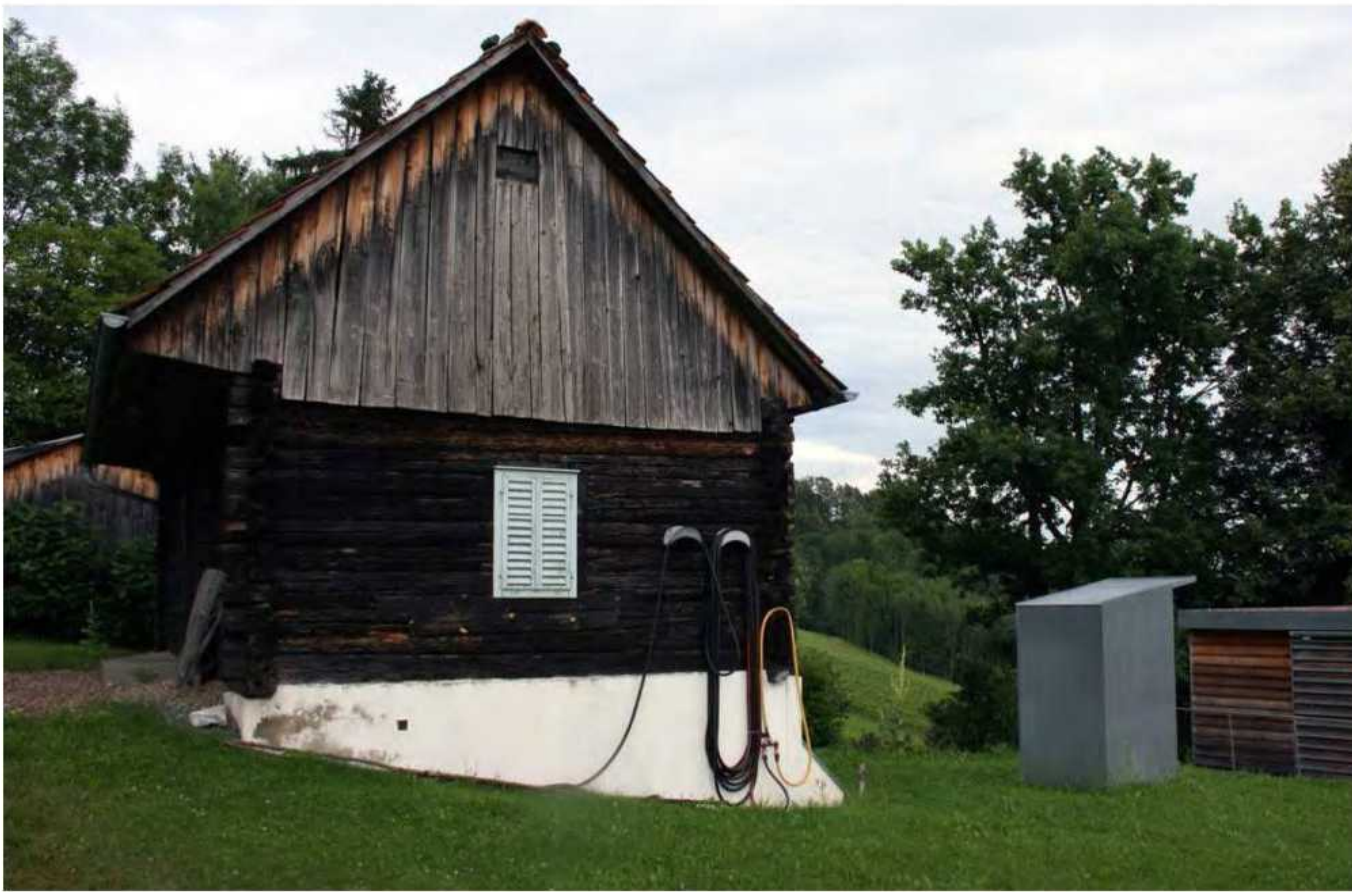
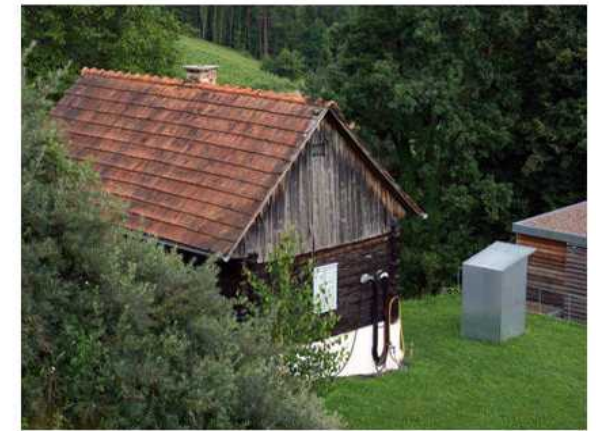
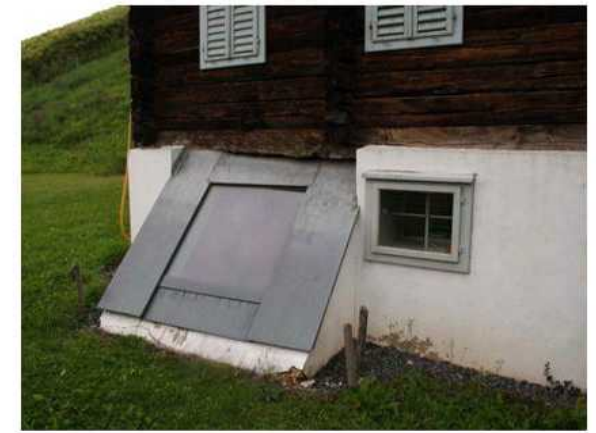
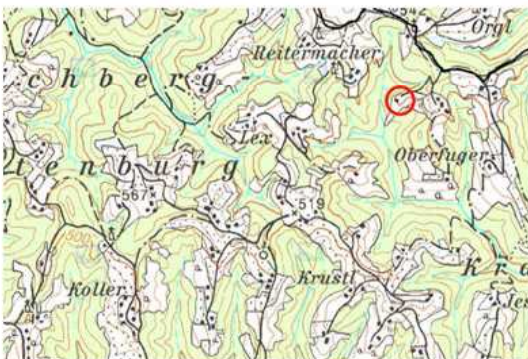
Vorbildliches Beispiel für die sensible Sanierung und Erweiterung eines Kellerstöckels. Der Bestand wurde in seiner Struktur, Materialität und Nutzfläche belassen, das Dachgeschoss nicht ausgebaut, dadurch behält das kleine Haus seine eigene Charakteristik und Atmosphäre.

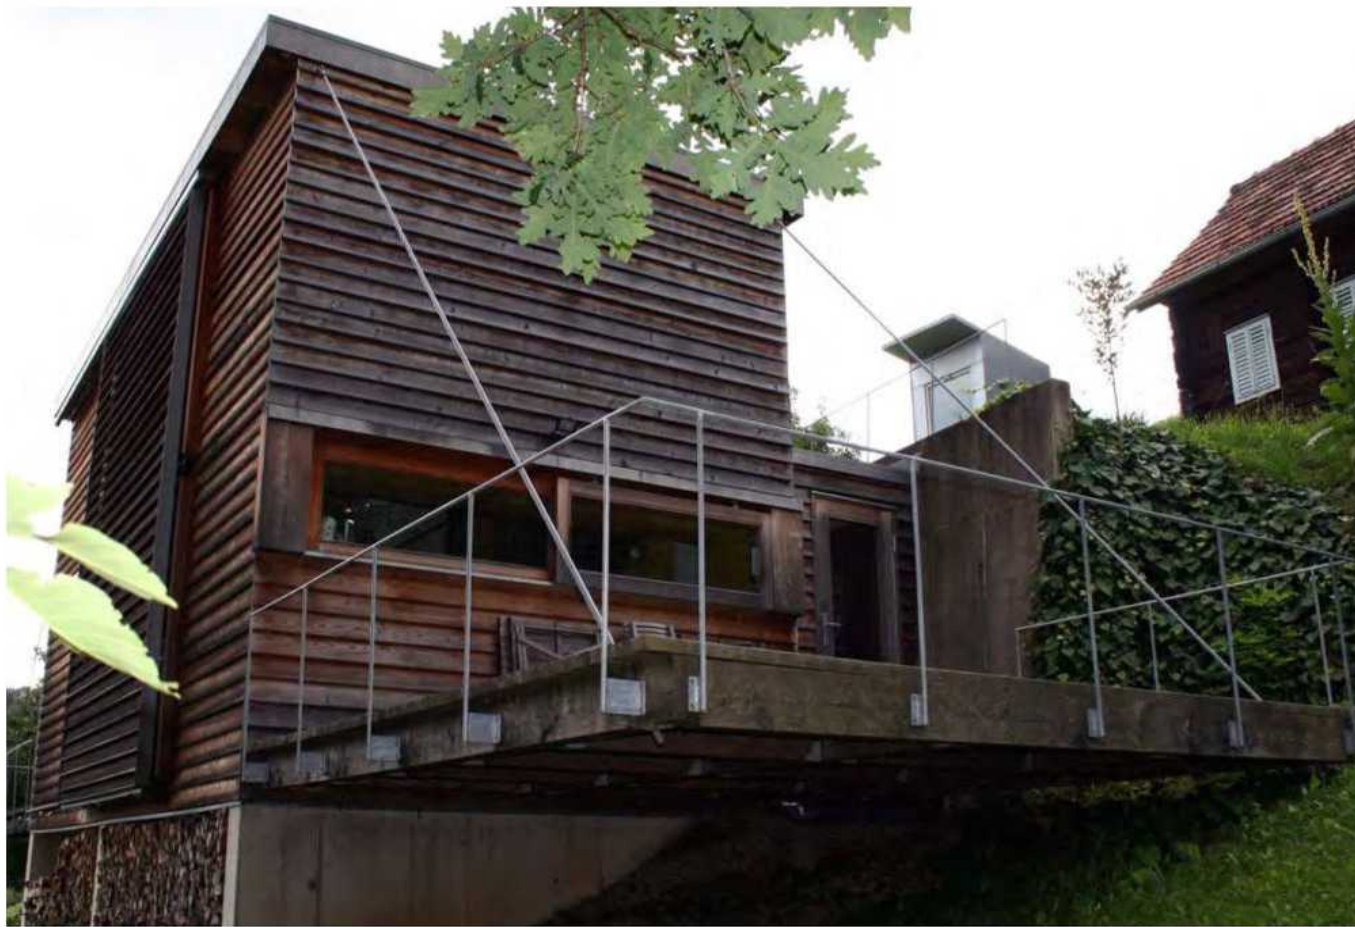
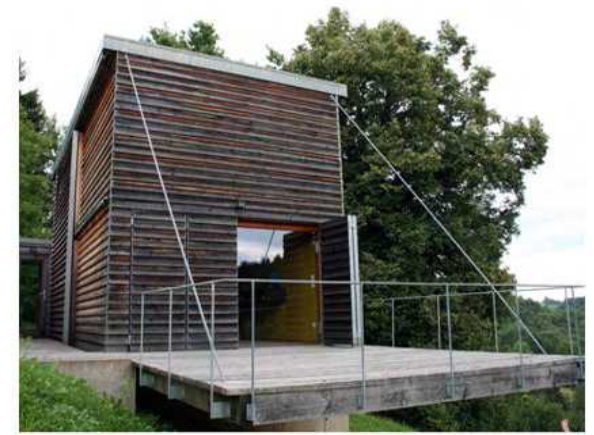
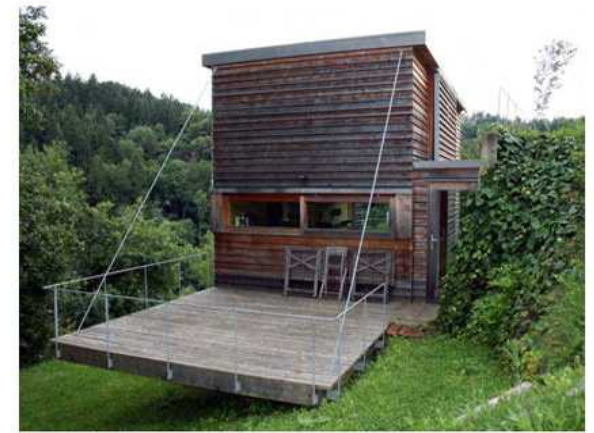
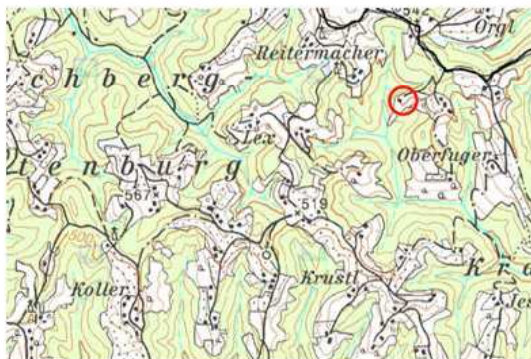
Vorbildliches Beispiel für die sensible Sanierung und Erweiterung eines Kellerstöckels. Der Neubau reagiert im Maßstab, in den Proportionen und in der Materialisierung auf den Bestand, die abstrakte Form und die Innen/Außenbeziehung über hohe Schiebetüren und vorgelagerte Terrassen entsprechen jedoch einem zeitgemäßen Lebensgefühl.

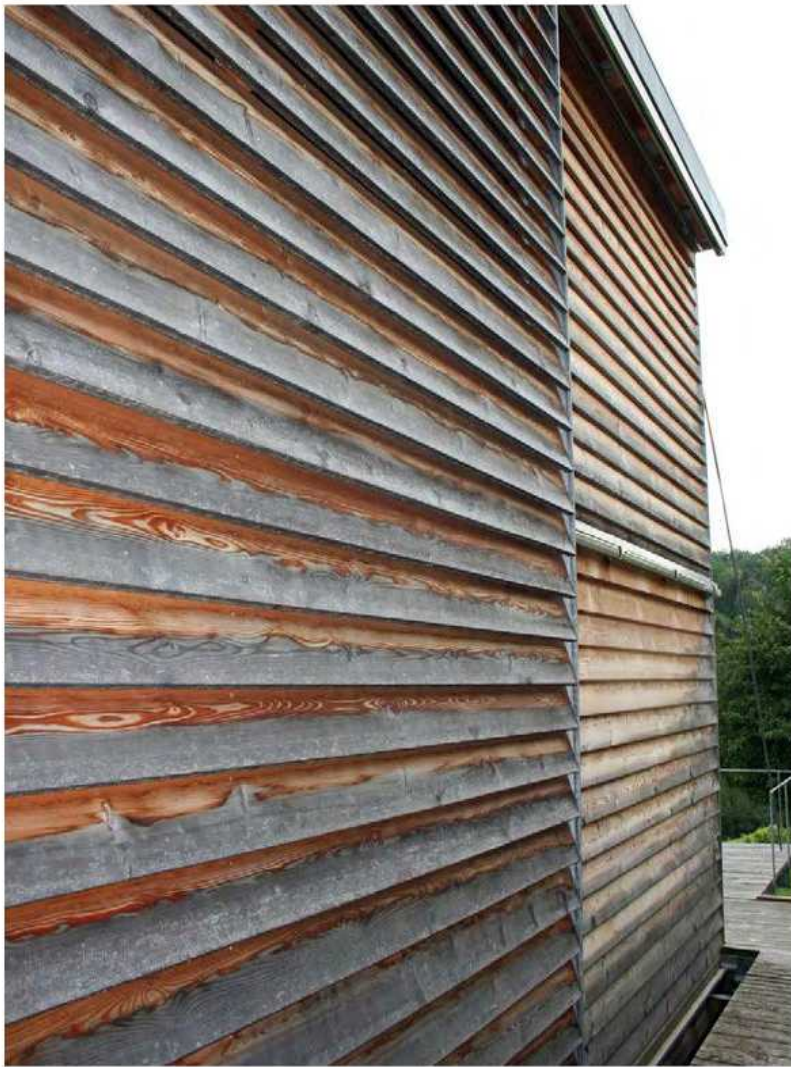
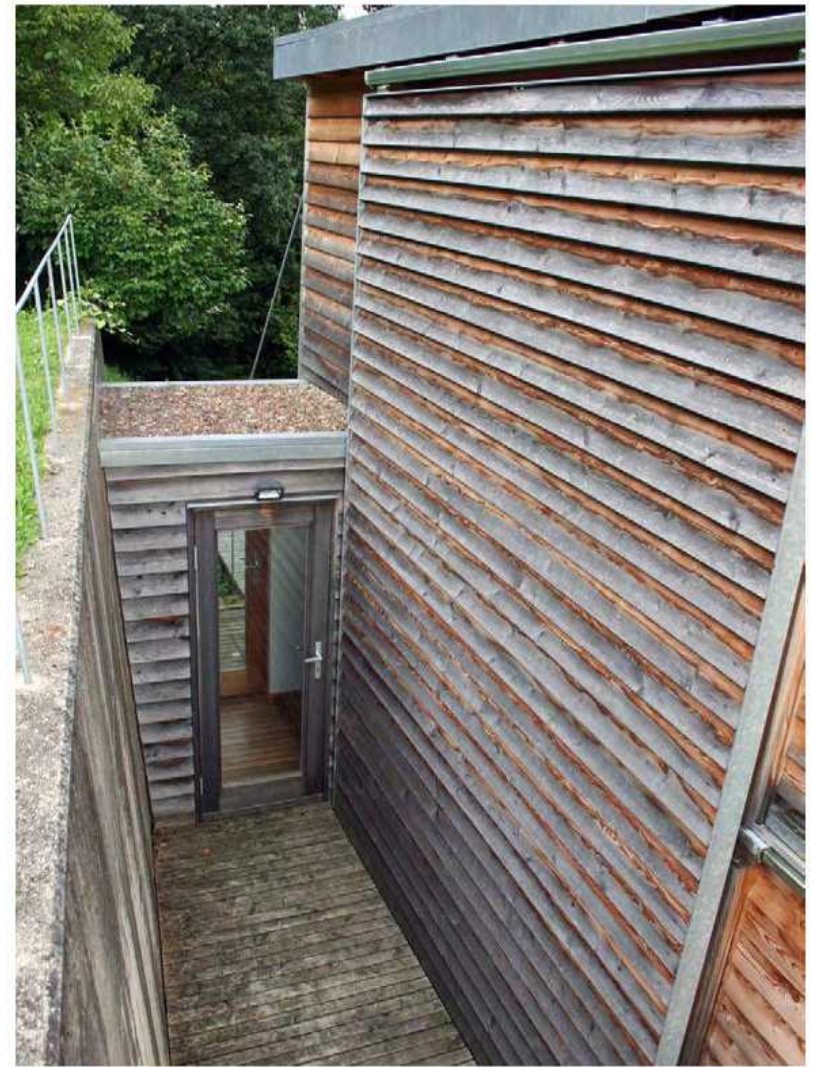
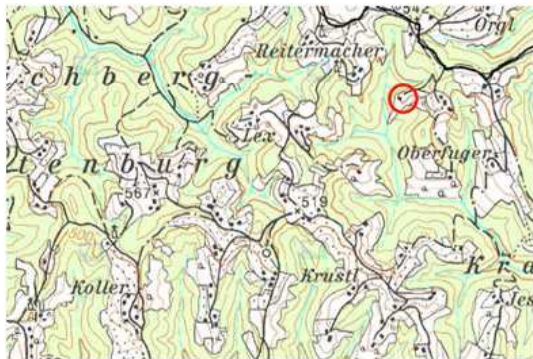
Vorbildliches Beispiel für die sensible Sanierung und Erweiterung eines Kellerstöckels.
 Über die sorgfältige Materialisierung und Durcharbeitung aller Details (Schiebewände) des Holzbaues findet eine Kontinuität zur baukünstlerischen Qualität des Bestandes statt.

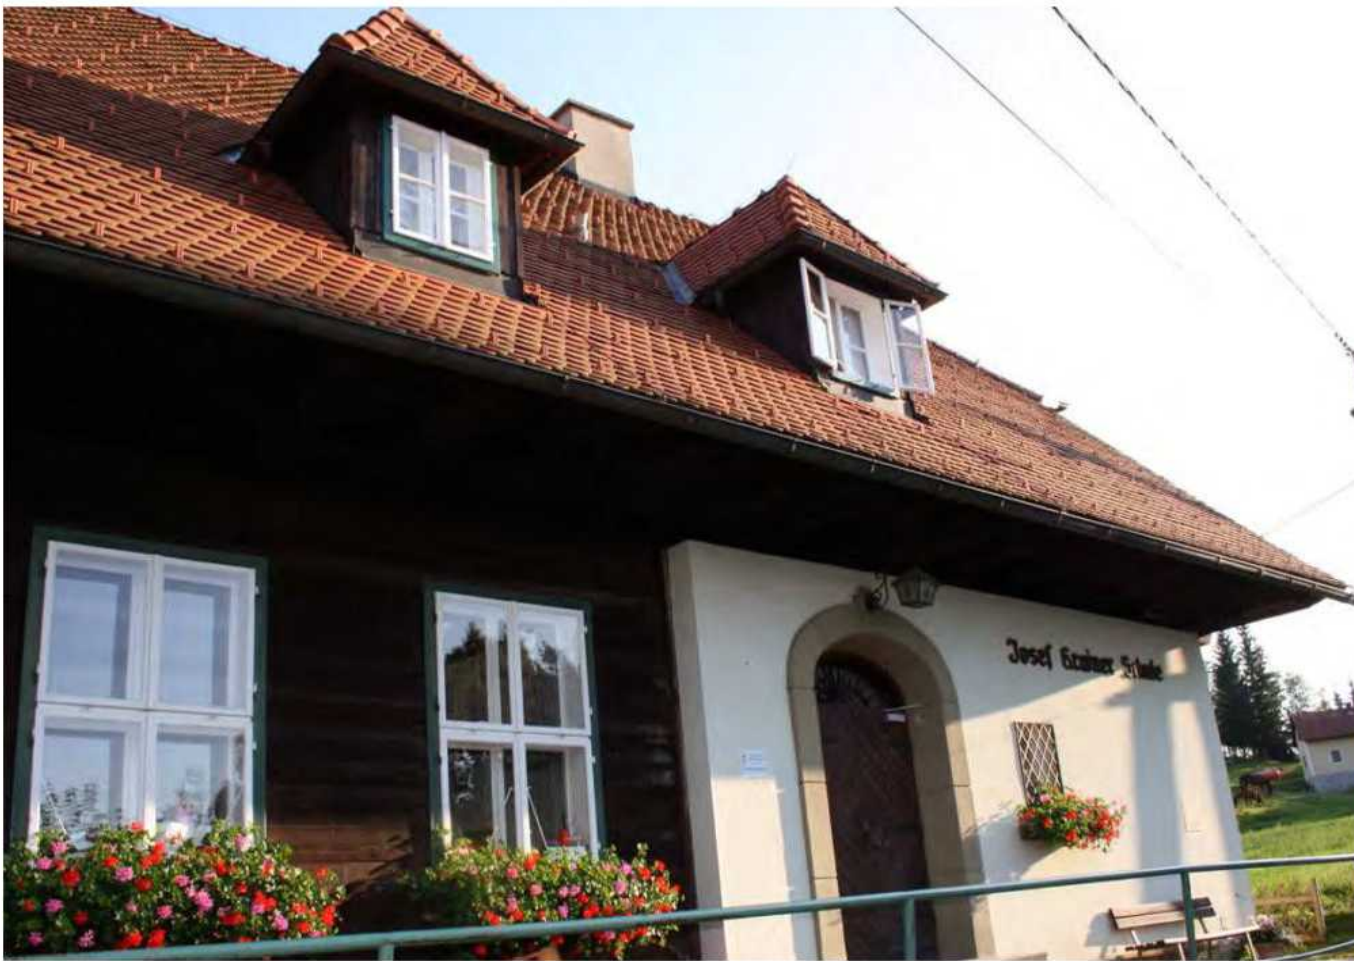
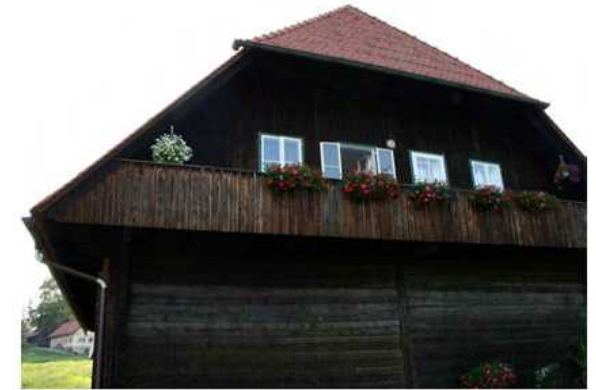
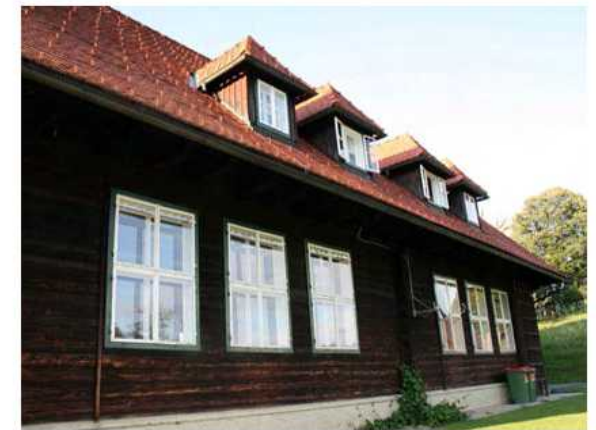
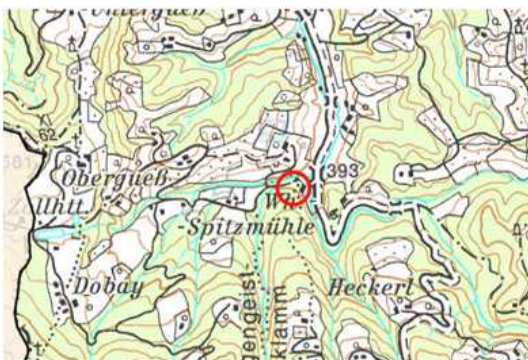
Form und Materialisierung traditioneller Bauernhäuser wurde noch in den späten 40er Jahren für verschiedene Nutzungen, hier einer einklassigen Volksschule adaptiert, um Heimatverbundenheit auszudrücken. Das ausgebaute Dachgeschoss und die erforderliche Belichtung zeigen jedoch die Grenzen traditioneller Typologie und Formensprache.

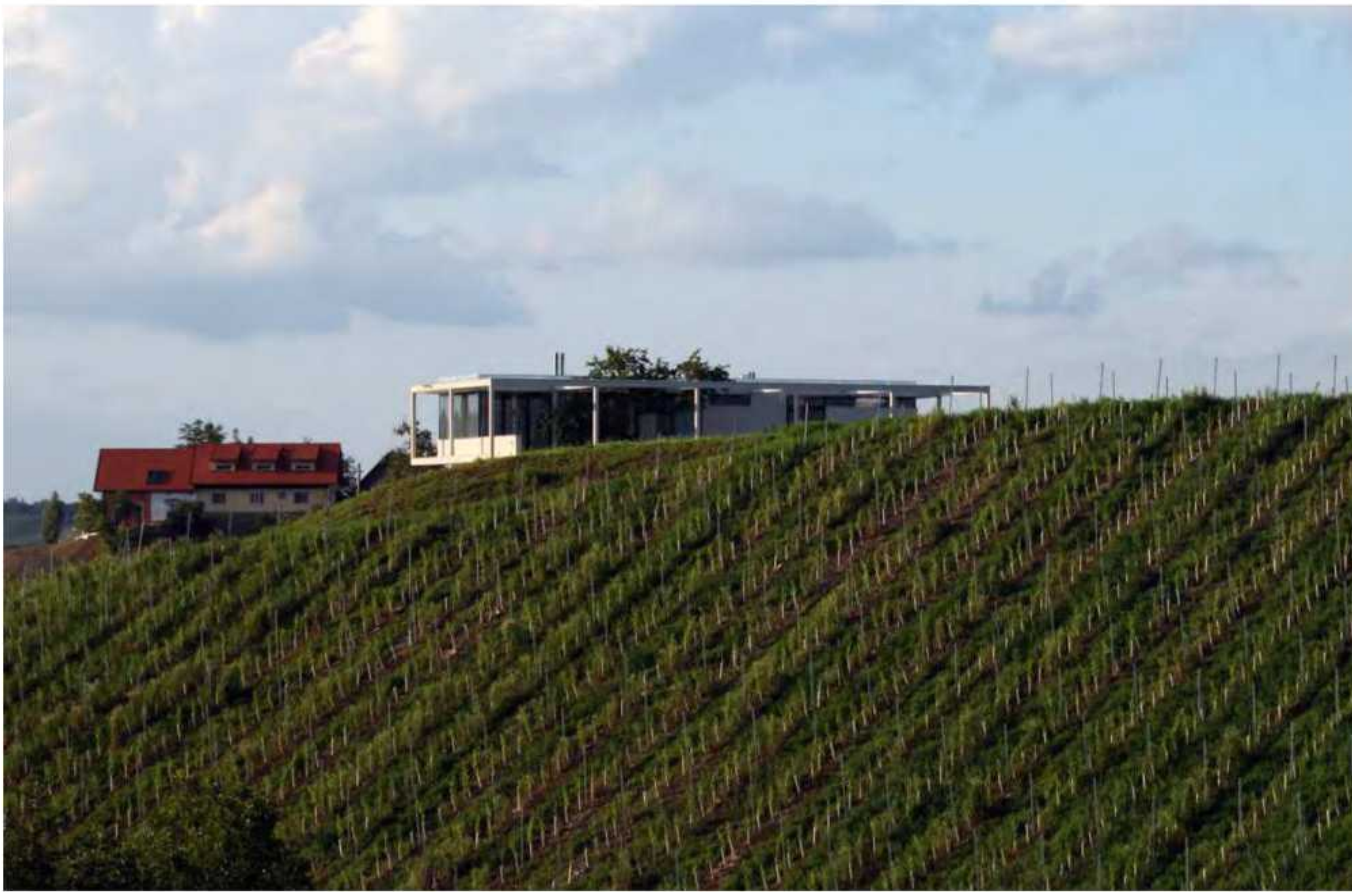
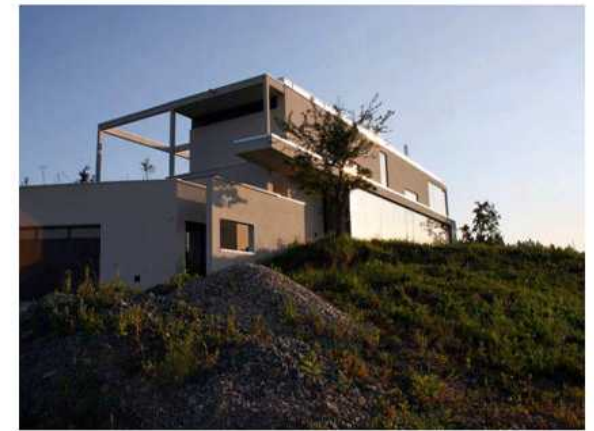
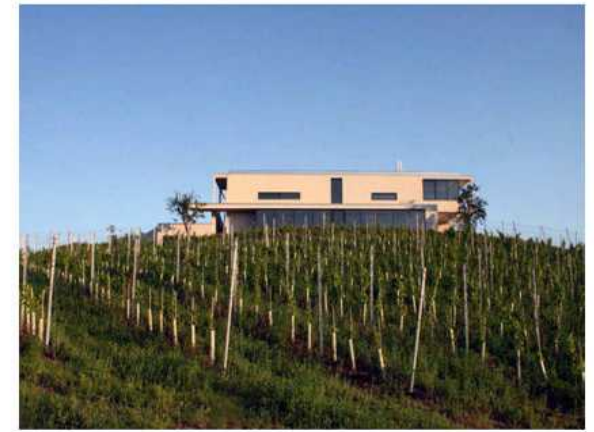
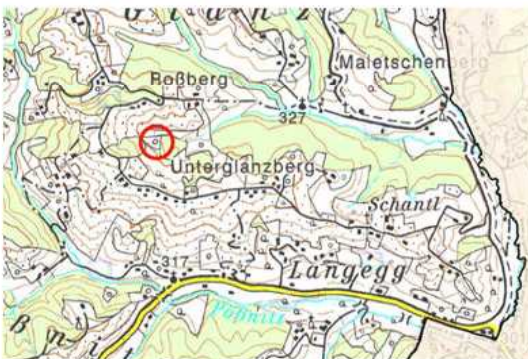
Geschicktes Einfügen einer nicht ortsgebundenen, modernen Architektur in die Topografie. Das Gebäude dominiert den Ort durch den Kontrast zu traditionellen Typologien und durch die helle Farbe.

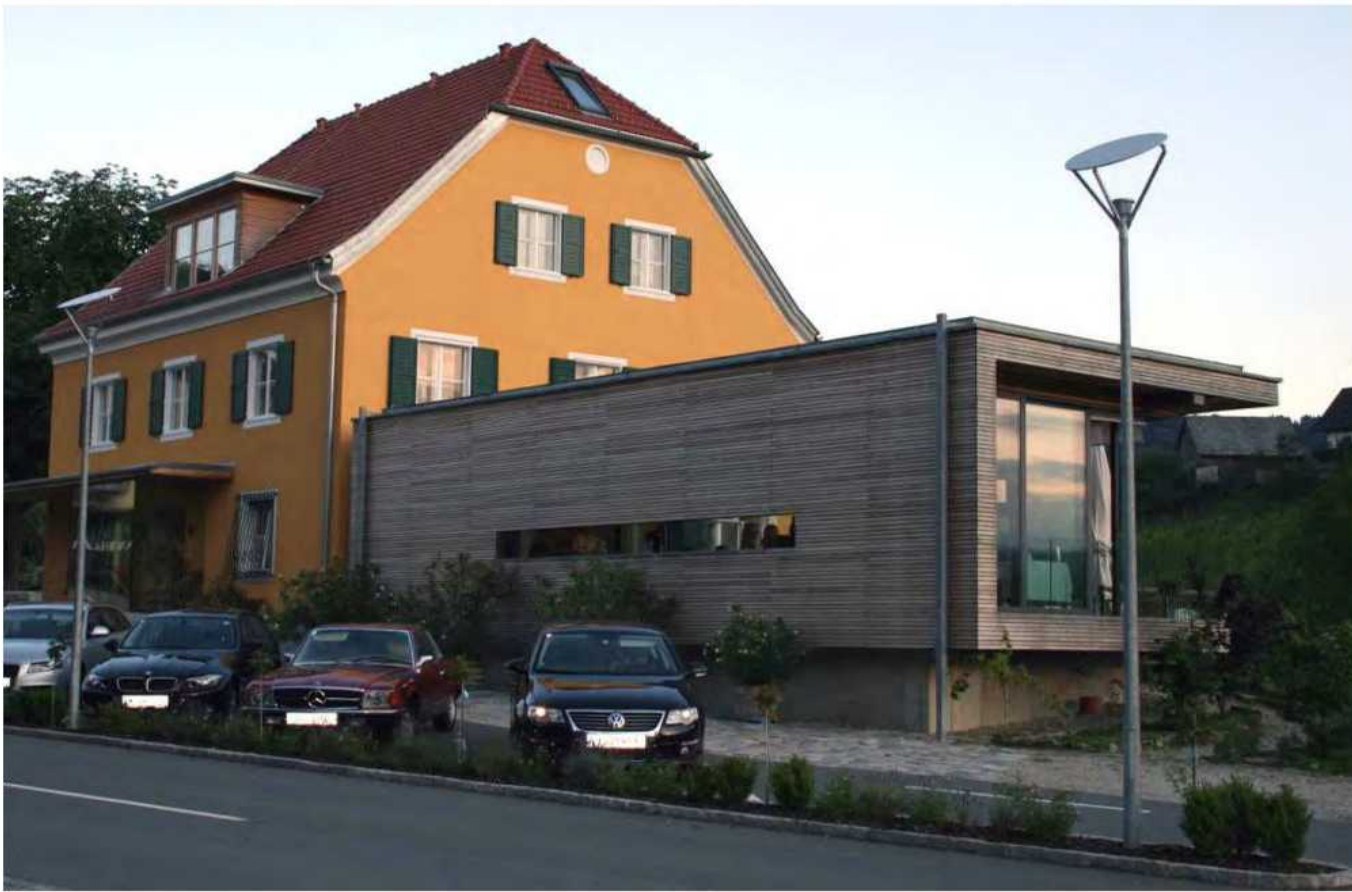
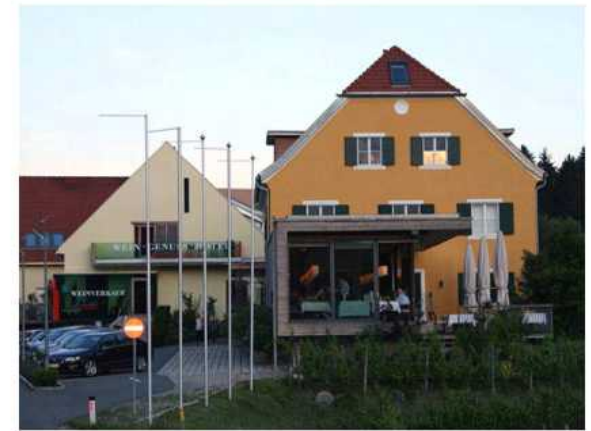
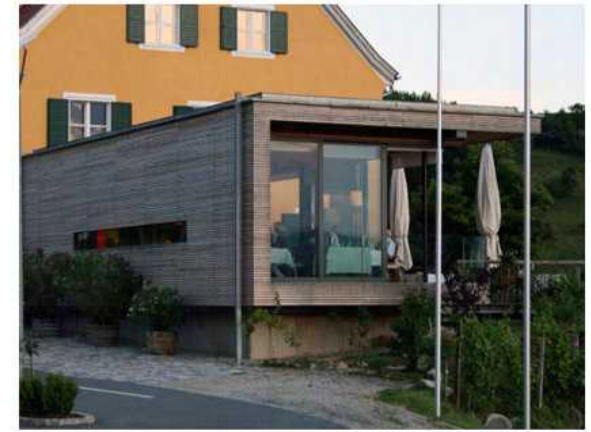
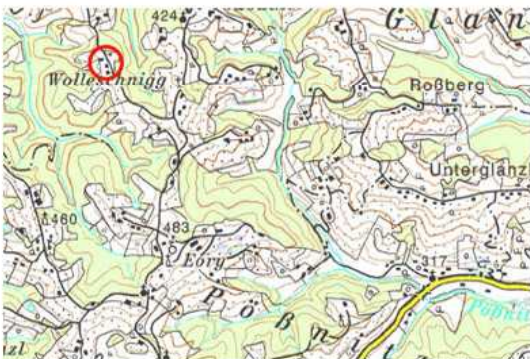
An ein einen bestehenden Gasthof ist auf den Mauern eines alten Kellers ein Extrazimmer in Holz, Stahl und Glas angebaut. Die raumhohe Verglasung der schlichten Box gibt nach zwei Seiten den Blick auf die Landschaft frei. Kontrast zwischen Alt und Neu in Material und Form.

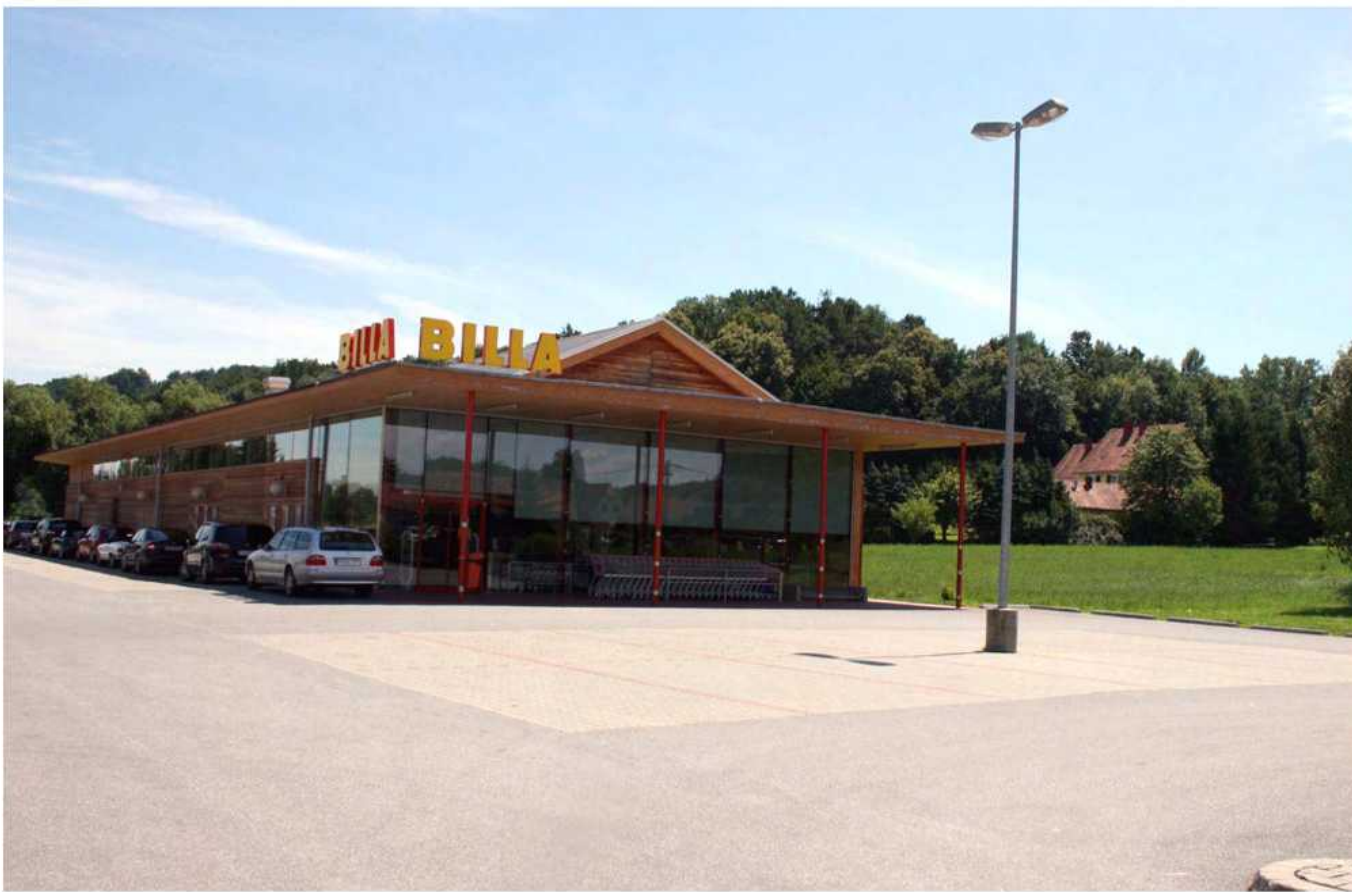
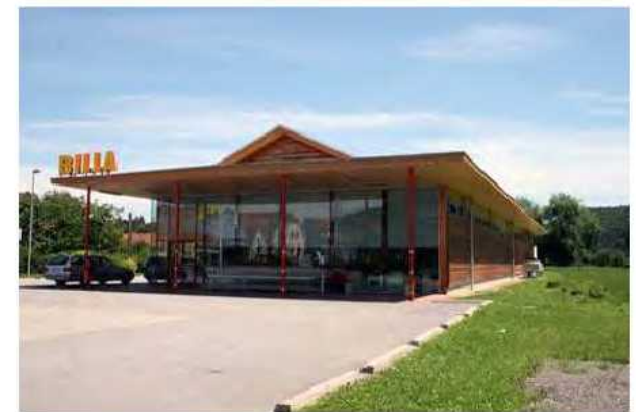
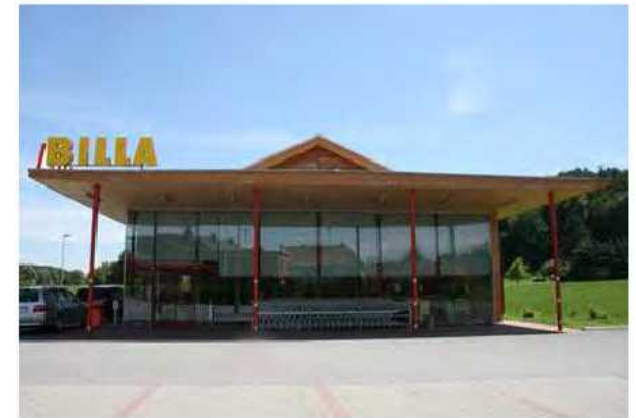
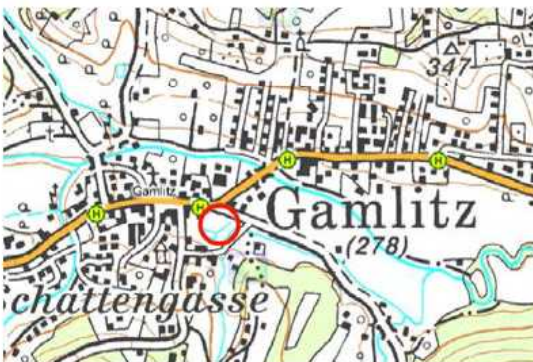
Geradliniges, längliches Volumen am Ortsrand bzw. Übergang zur Landschaft.
 Kombination von Sattel- und Flachdach.
 Große befestigte Parkierungsfläche ohne Bepflanzung oder sonstige Gestaltung.

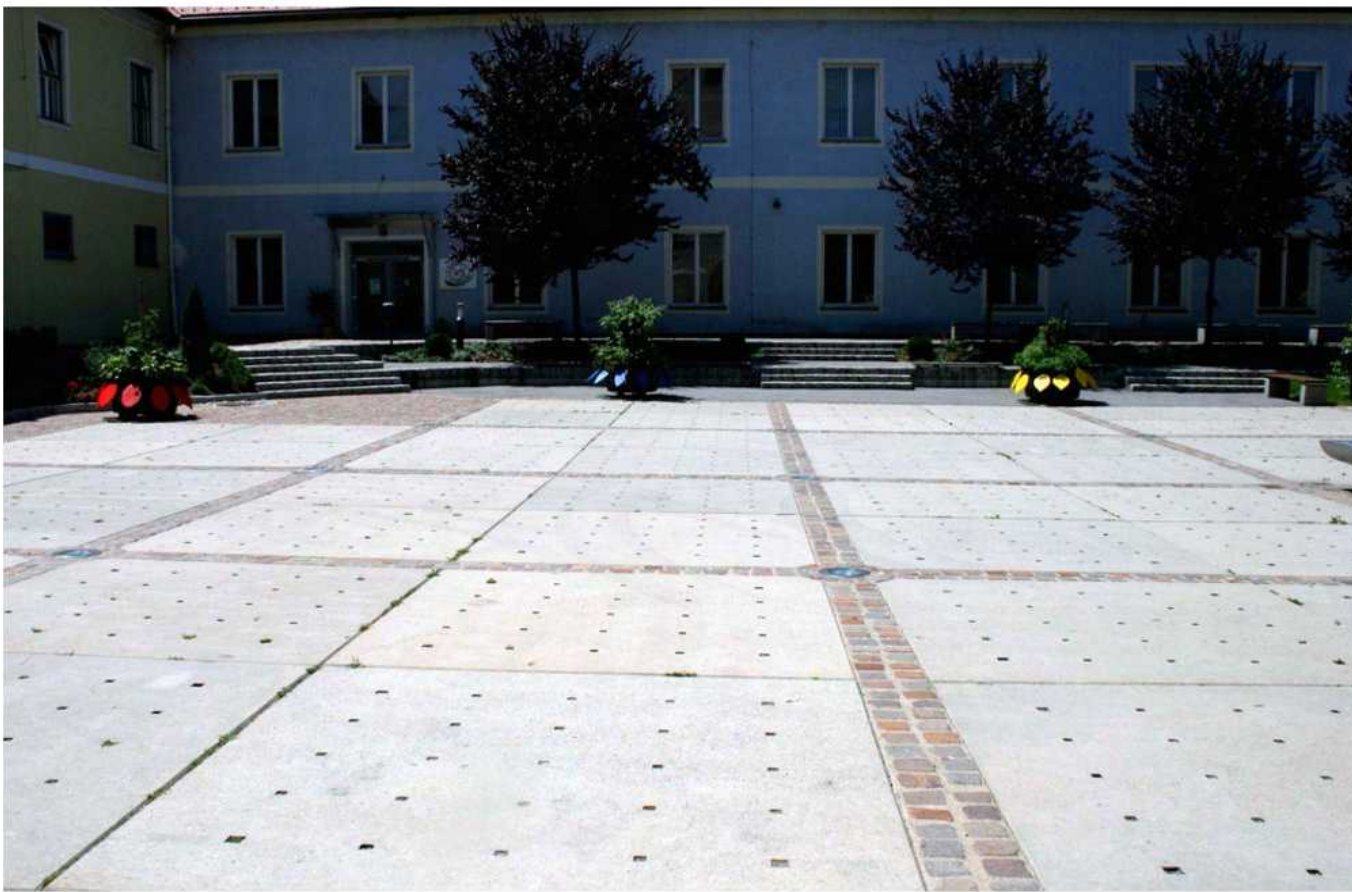
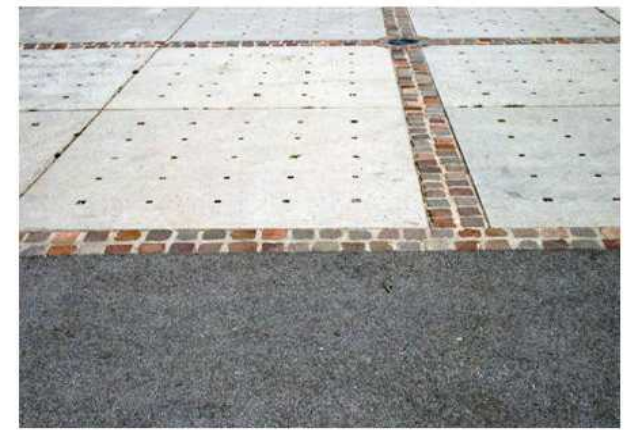
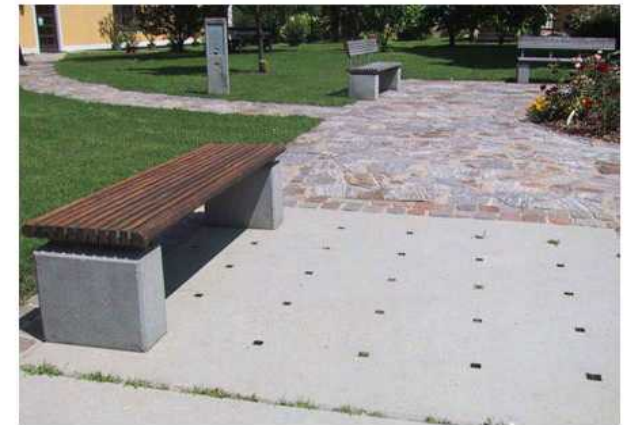
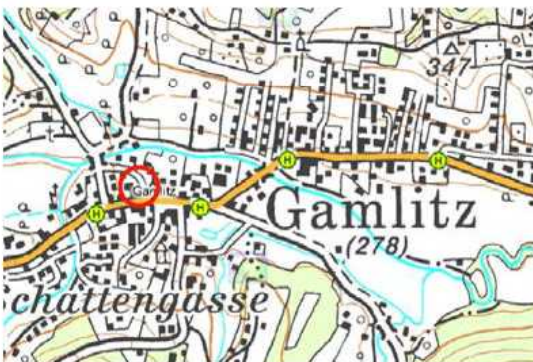
Großzügiger, leerer Platz mit einfachem Springbrunnen.
Fläche aus Betonfertigteilen (ca.200x200) und Granitwürfel.
Schlichte Sitzbänke (mit Holzlamellen) am Platzrand.
