**Baukultur im „Naturpark südsteirisches Weinland“
Fotodokumentation _ Juli 2009**

**baustelle land Pretterhofer_Schafler
Architekturvermittlung im regionalen Kontext**

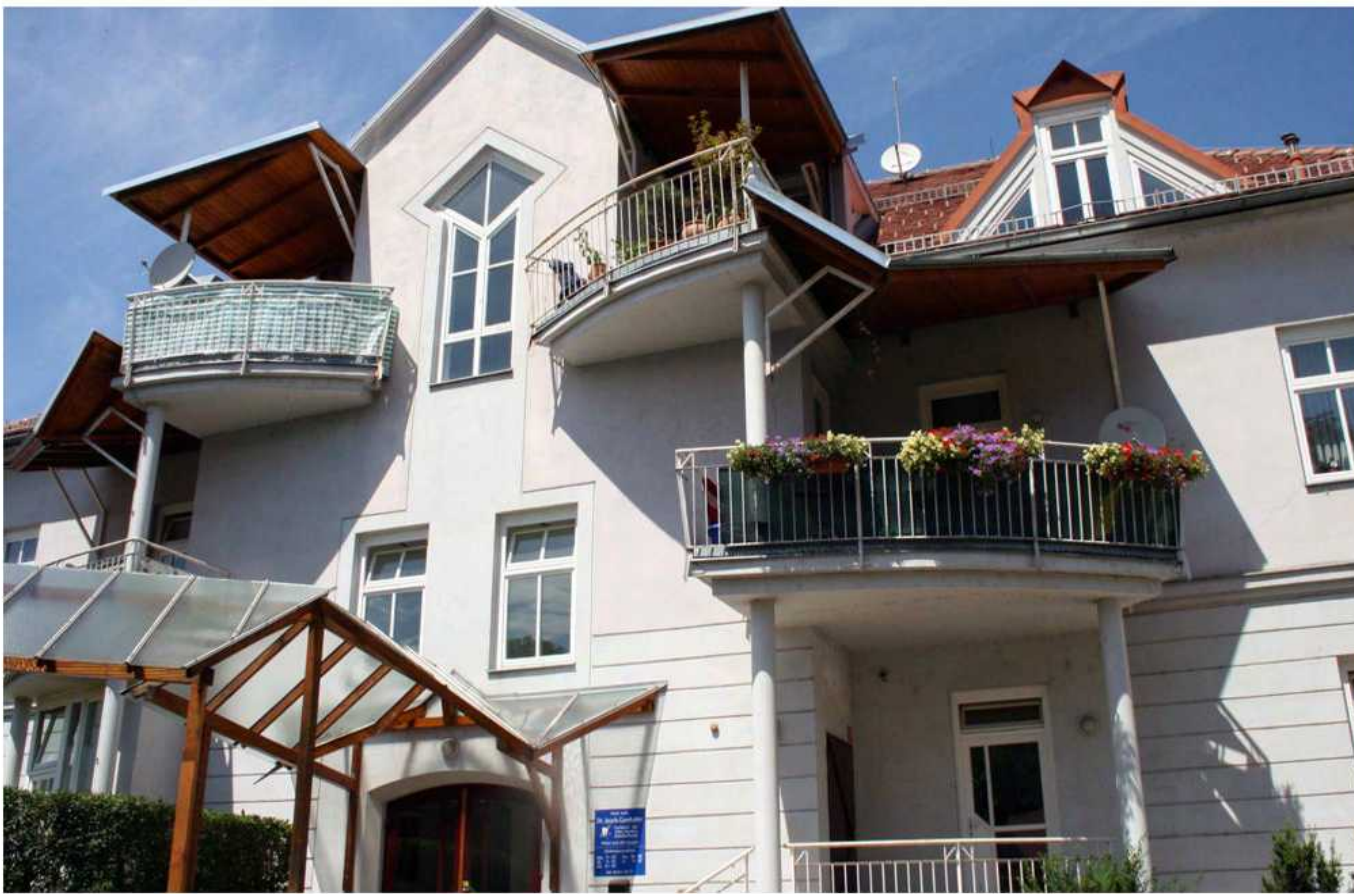
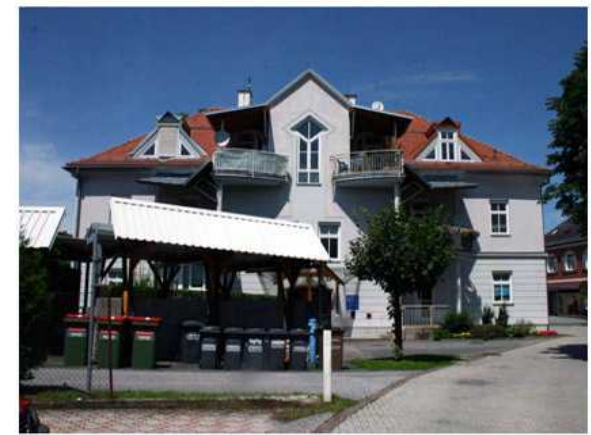
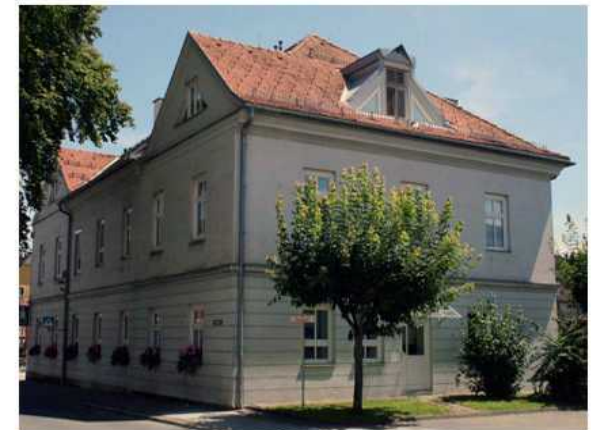
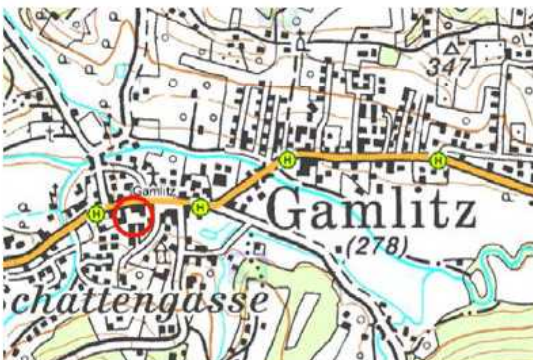
Fragwürdige Sanierung einer historischen Bausubstanz mit Dachausbau und Zubau eines Carports.
 Alle Anbauten im Bezug zum Bestand formal überbetont.

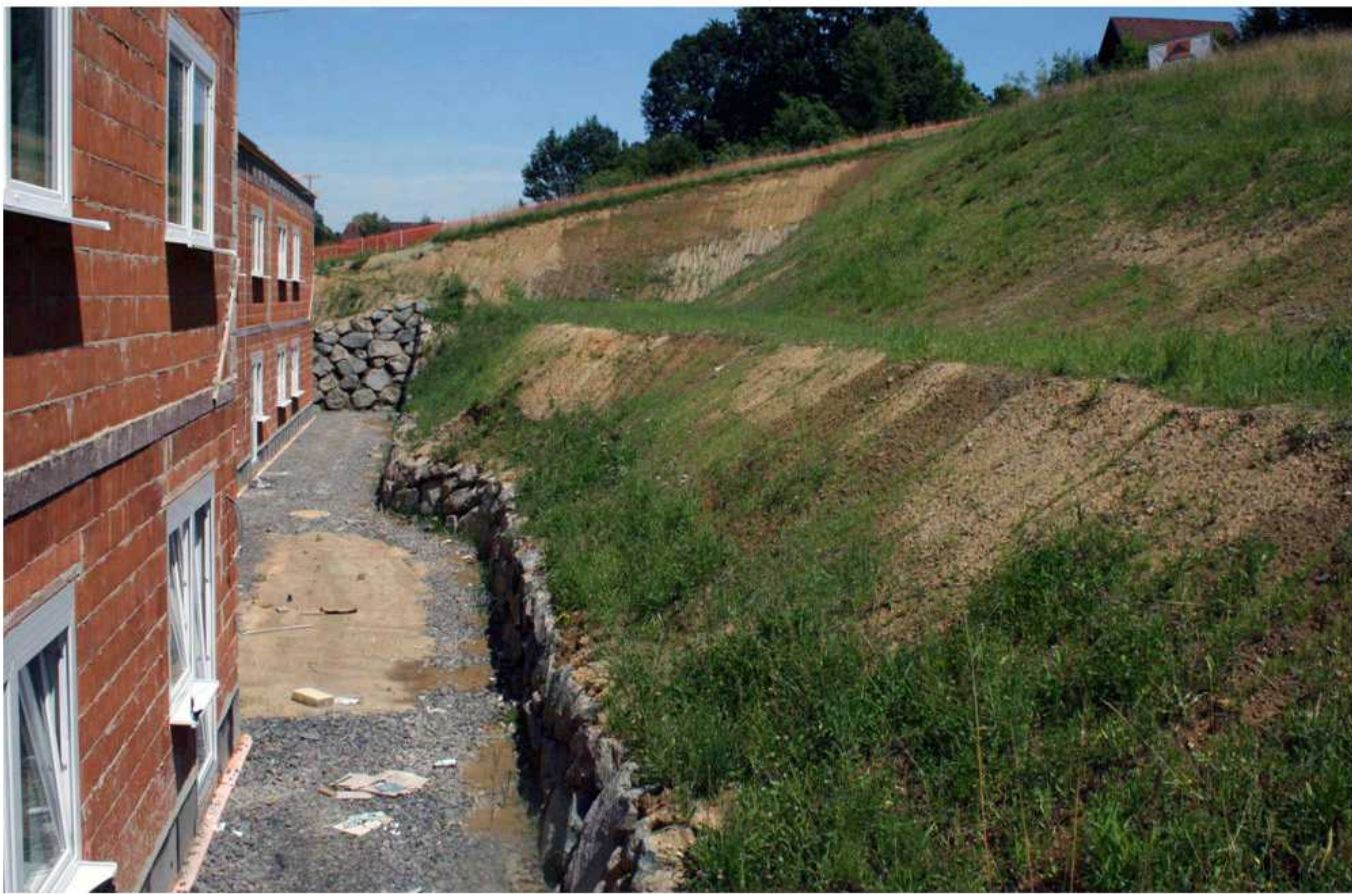
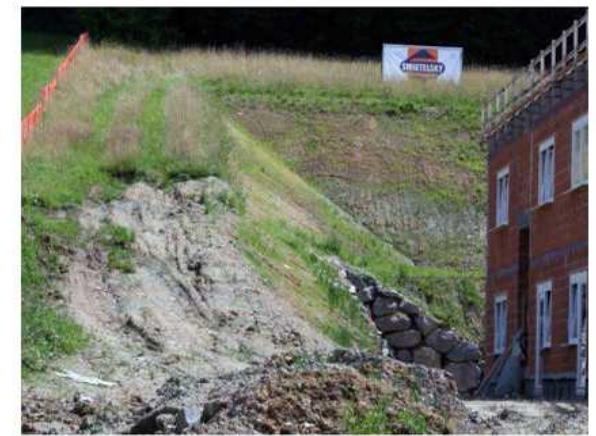
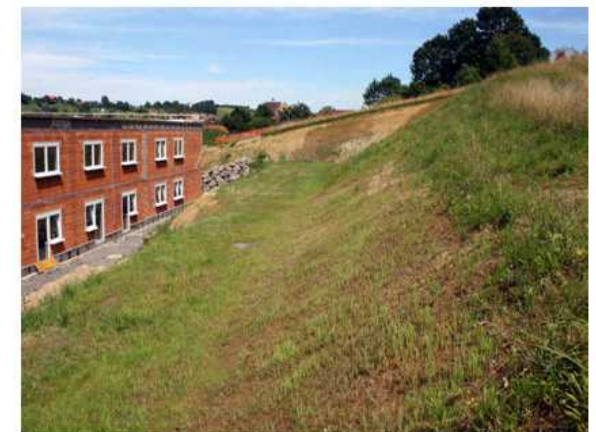
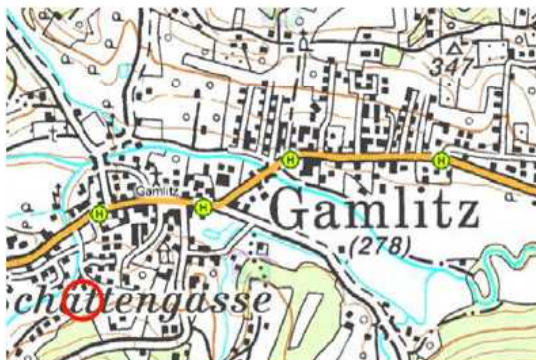
Großes Bauvolumen mit enormer Geländeformation und Missachtung der topografischen Situation am Ortsrand/in den Hang gebaut.
Dadurch auch minderwertige und schlecht belichtete Wohnungen.

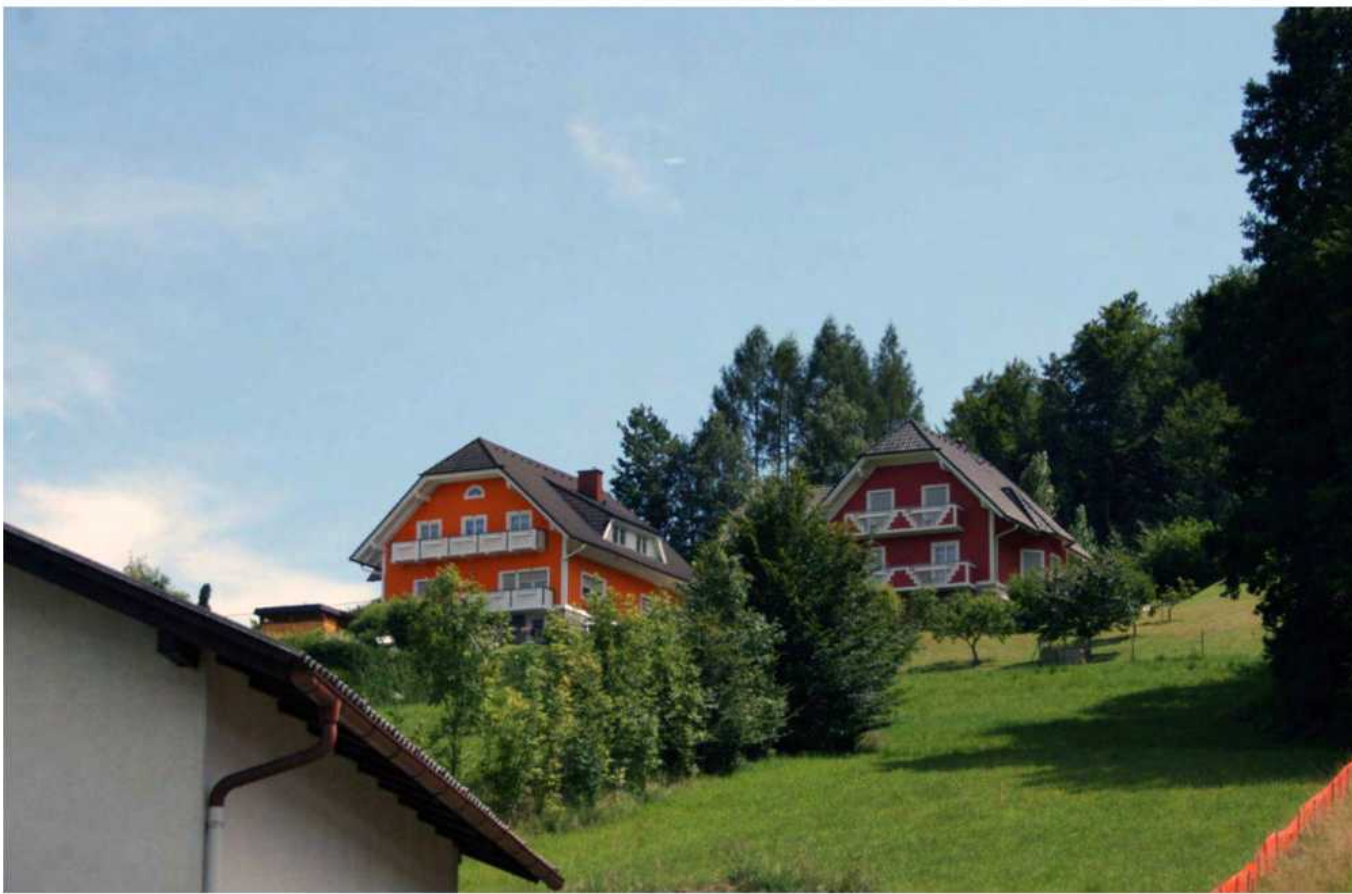
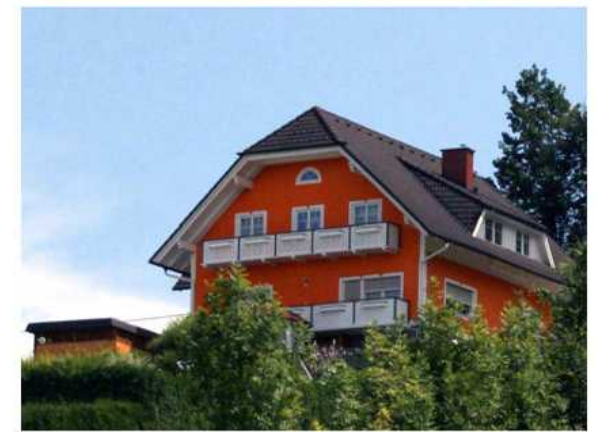
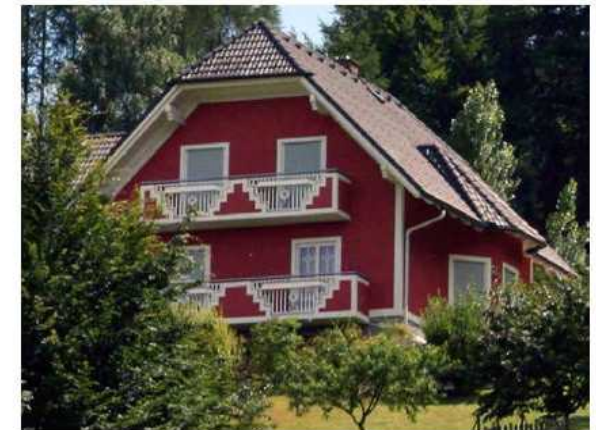
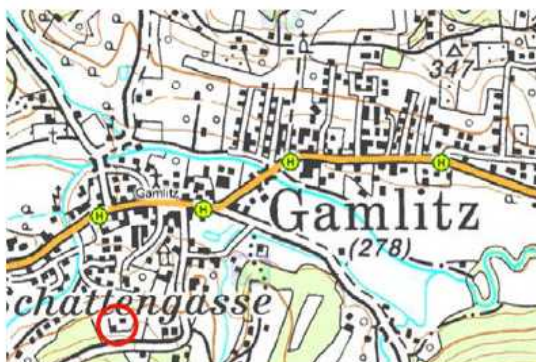
Unsensibler Umgang mit Bautypologien (Tiroler oder Salzburgische Baukörperform!?) und Farbe (unangemessen, nicht landschaftsgerecht).

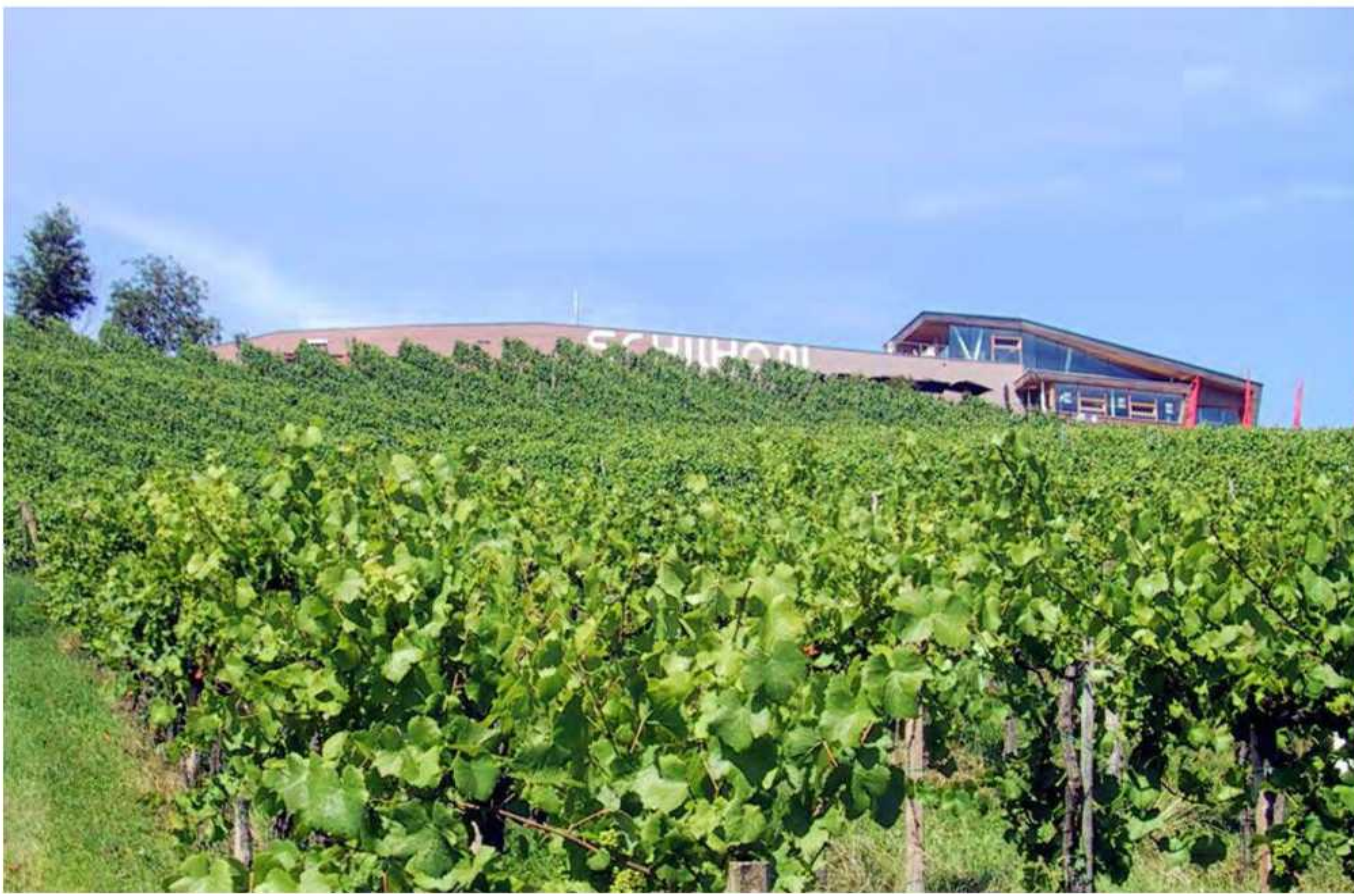
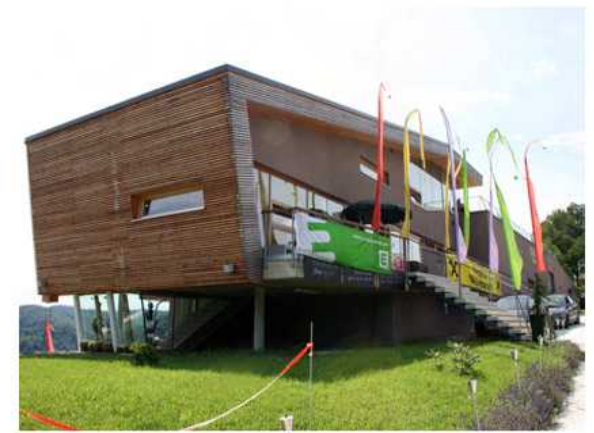
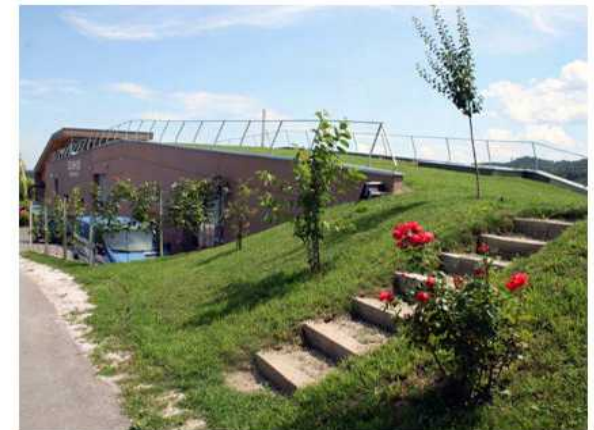
Großes Volumen im Freiland auf einer Hügelkuppe.
 Architektur versucht die Nachformung der Topografie. Wiese
 und begrüntes Flachdach verschmelzen ineinander.
 Überschreitung der traditionell vorherrschenden kleinteiligen
 Bauproportionen.

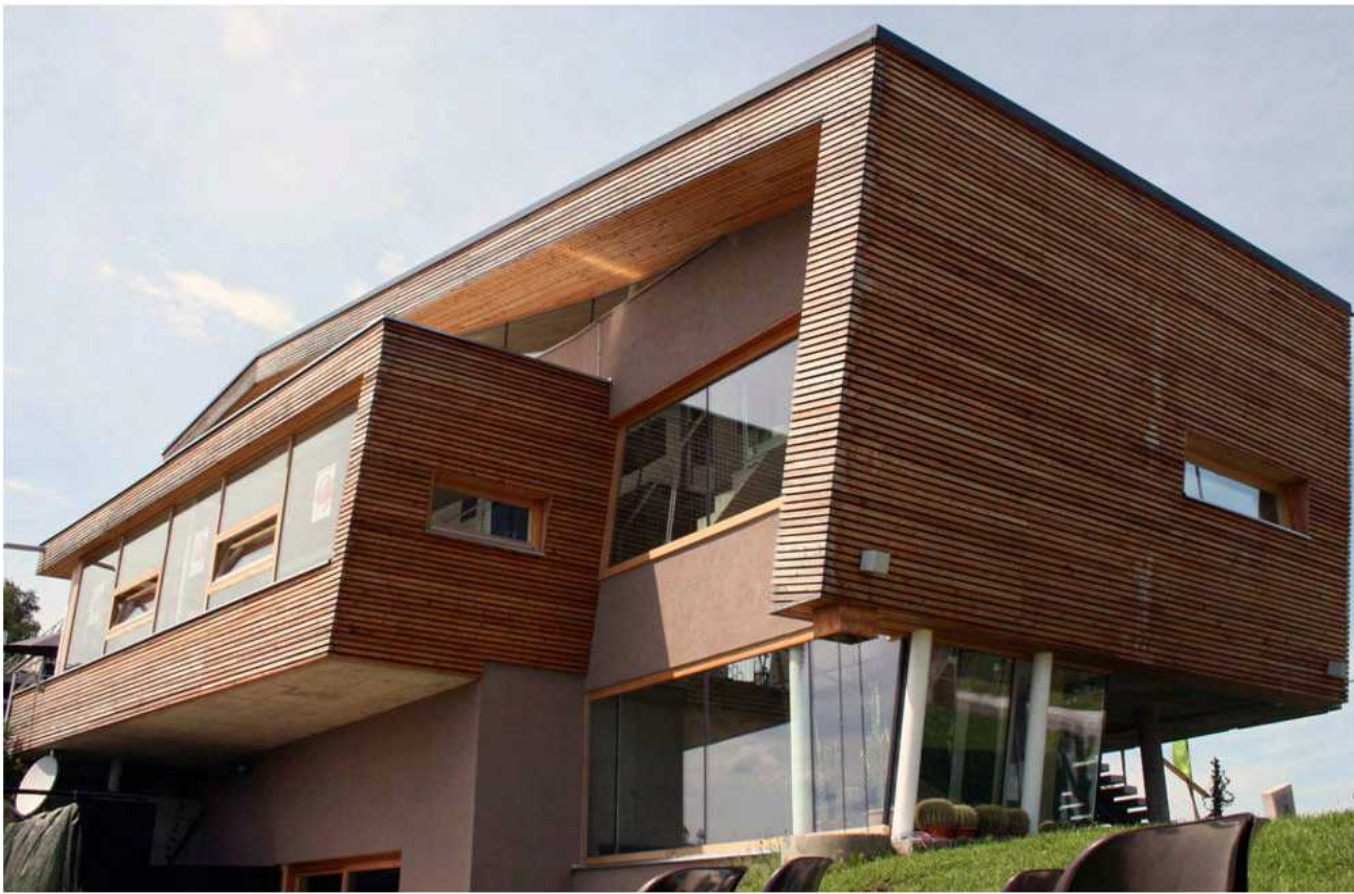
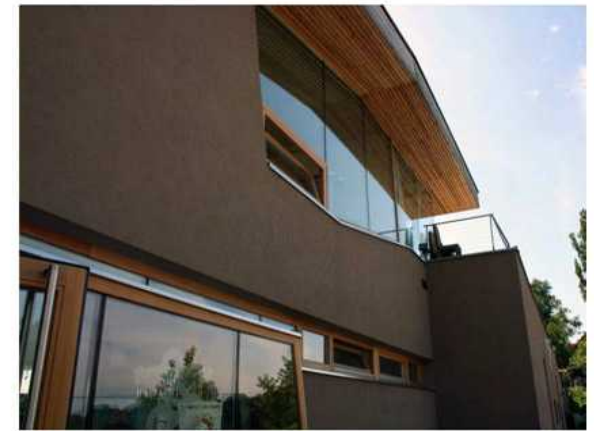
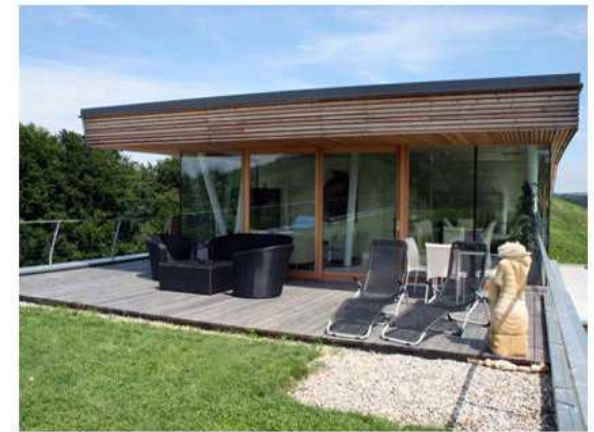
Ambitionierte Architektursprache, welche in ihrer polygonalen Auflösung und aufgrund der vielen Materialwechsel in der Fassade (gefärbter Beton, verputzte Bauteile, Holz, Glas etc.) Detailmängel aufweist.

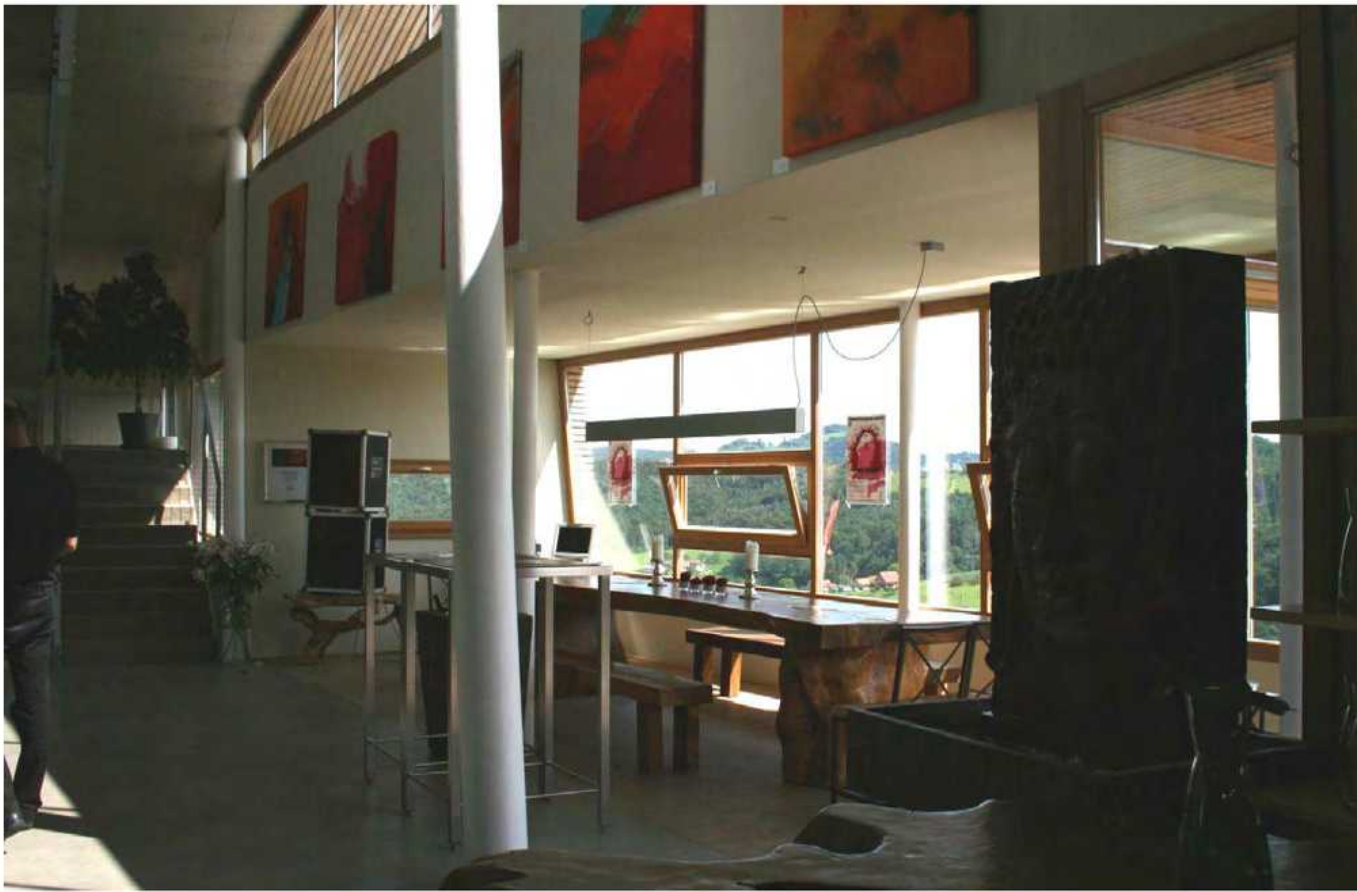
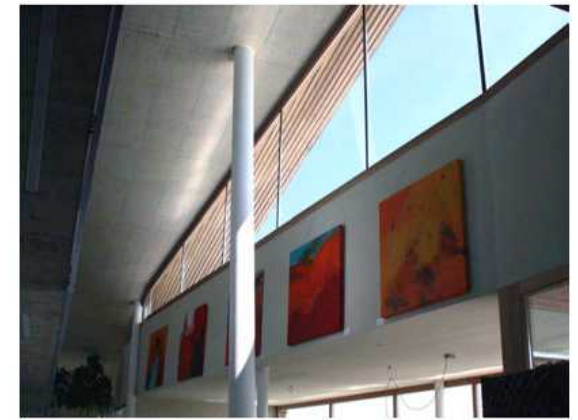
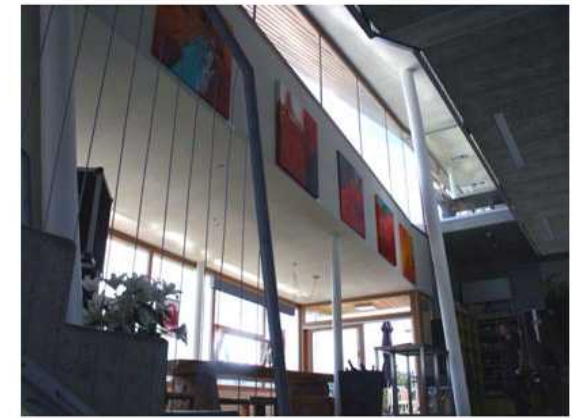
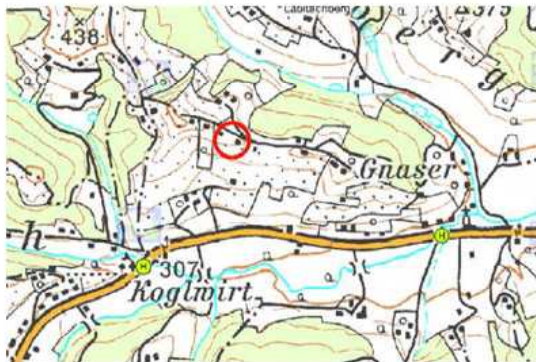
Materialmix aus Beton, Glas, verputzten Wandflächen,
 Expressiver Weinverkostraum mit Ausblicken auf die
 Weinhänge und Einblicken in den Weinkeller.

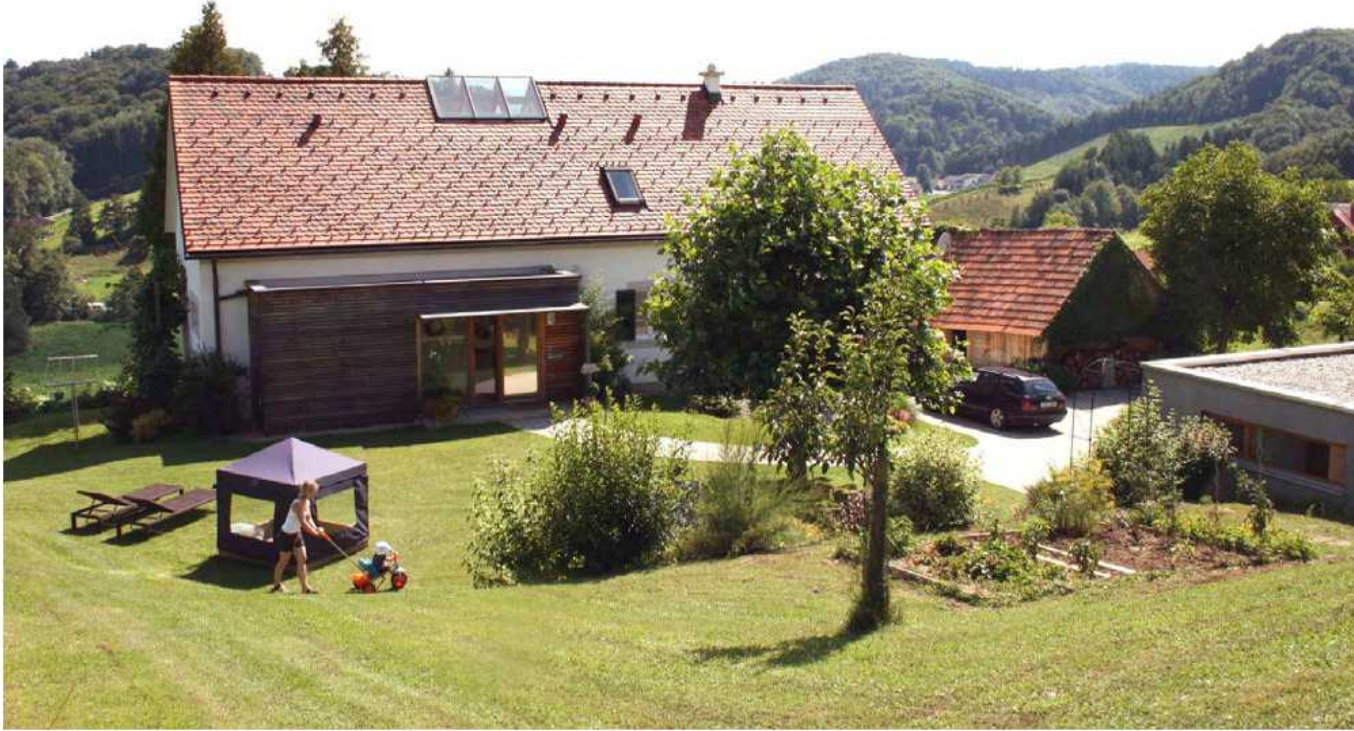
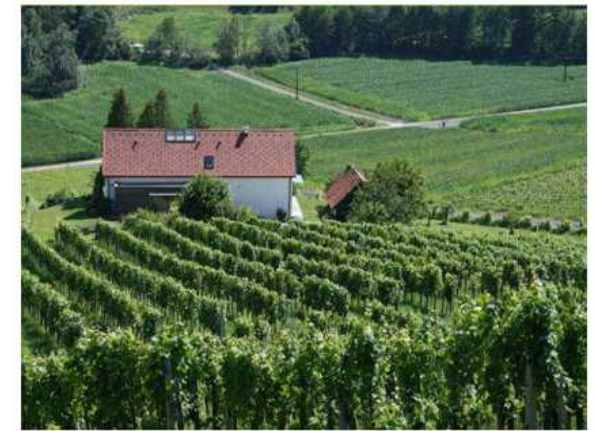
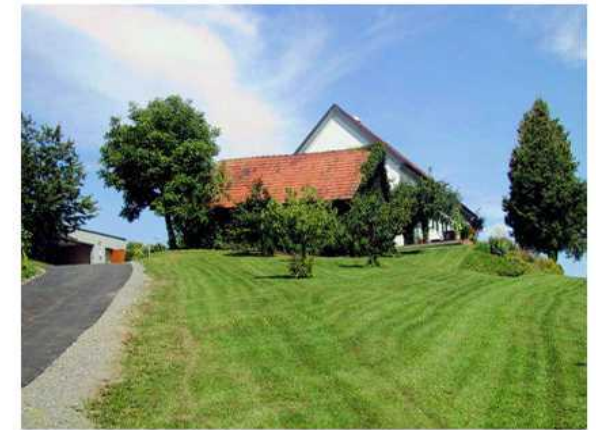
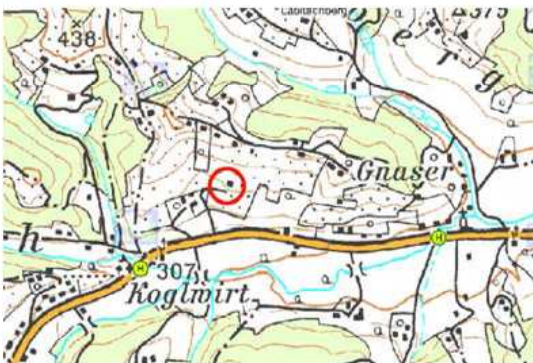
Sanierung und Umbau eines ehemaligen Presshauses. Traditionelles schlichter Baukörper mit Satteldach im Freiland. Gemeinsam mit dem Schuppen in Holzbauweise und einem Garagengebäude wird ein landschaftstypisches Hofensemble gebildet.

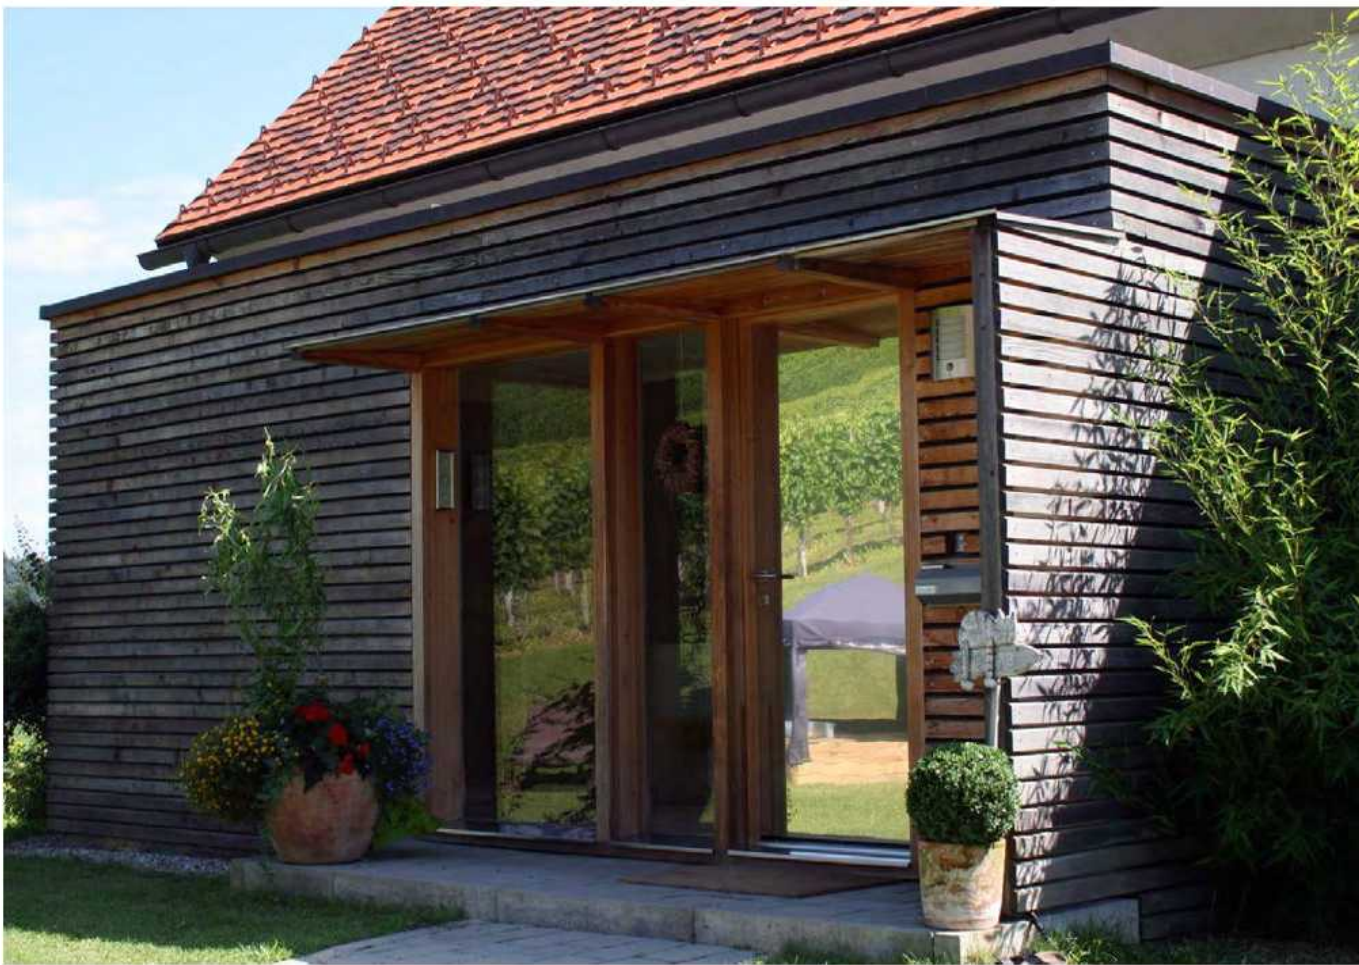
Zeitgemäße Applikationen am traditionellen ehemaligen Presshaus erzeugen ein erfrischendes „Update“: Die in Holzbauweise ausgeführte Einhausung des außen liegenden Kellerabgangs wird gleichzeitig neuer Windfang und Garderobe. Ein ursprünglich offener Freisitz(?) wird durch Einfassung mit Aluglaselementen zur qualitätvollen Wohnraumerweiterung.

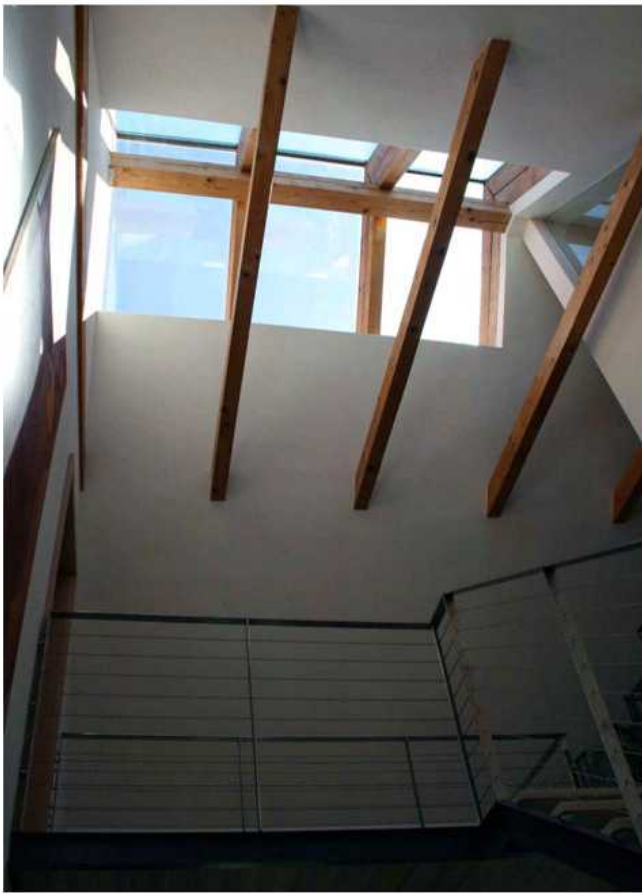
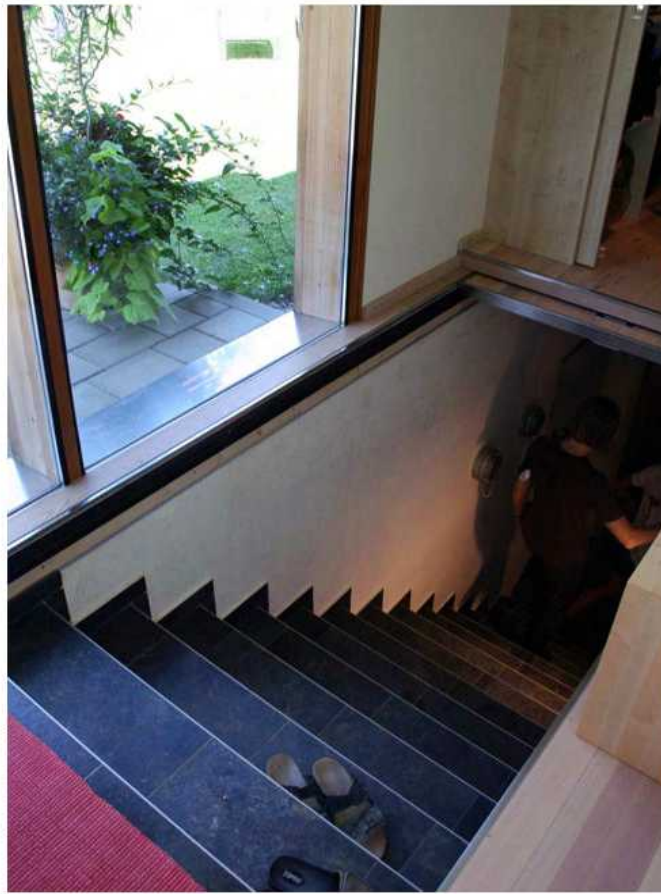
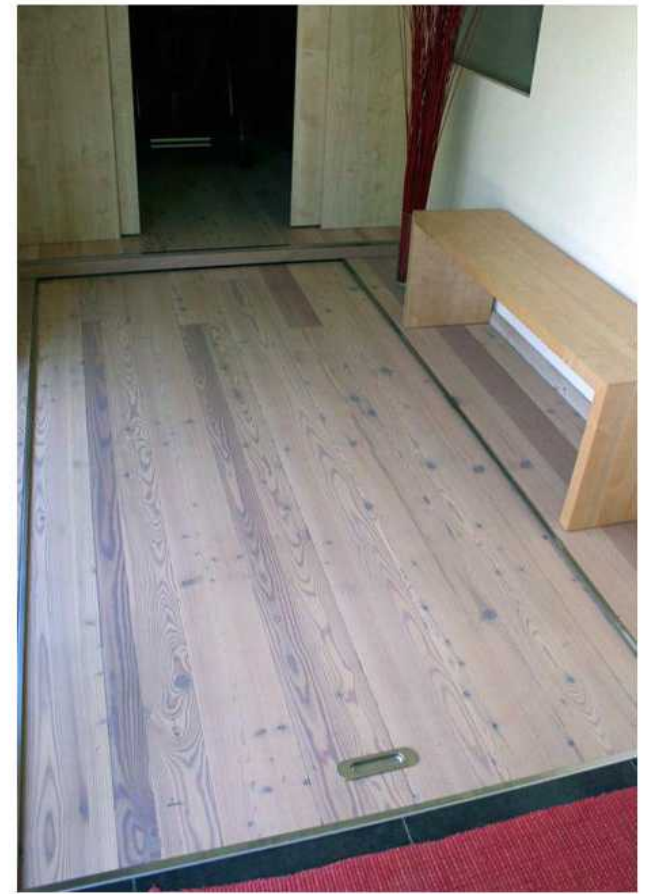
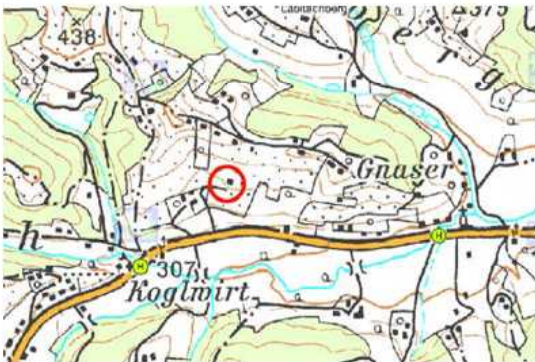
Der Umbau ermöglichte einen zentralen Wohnhausbereich als zweigeschossigen Raum mit Stiegenaufgang und stegartiger Erschließung des Obergeschoßes. Zeitgemäße Elemente und Bauteile wie ein begehbare Schiebeelement als bodenebene Öffnung zum Kellerabgang oder eine Über-Eck-Verglasung mit Alu-Glas-Schiebetüren beim erweiterten Wohnraum dynamisieren den traditionellen Grundriss.

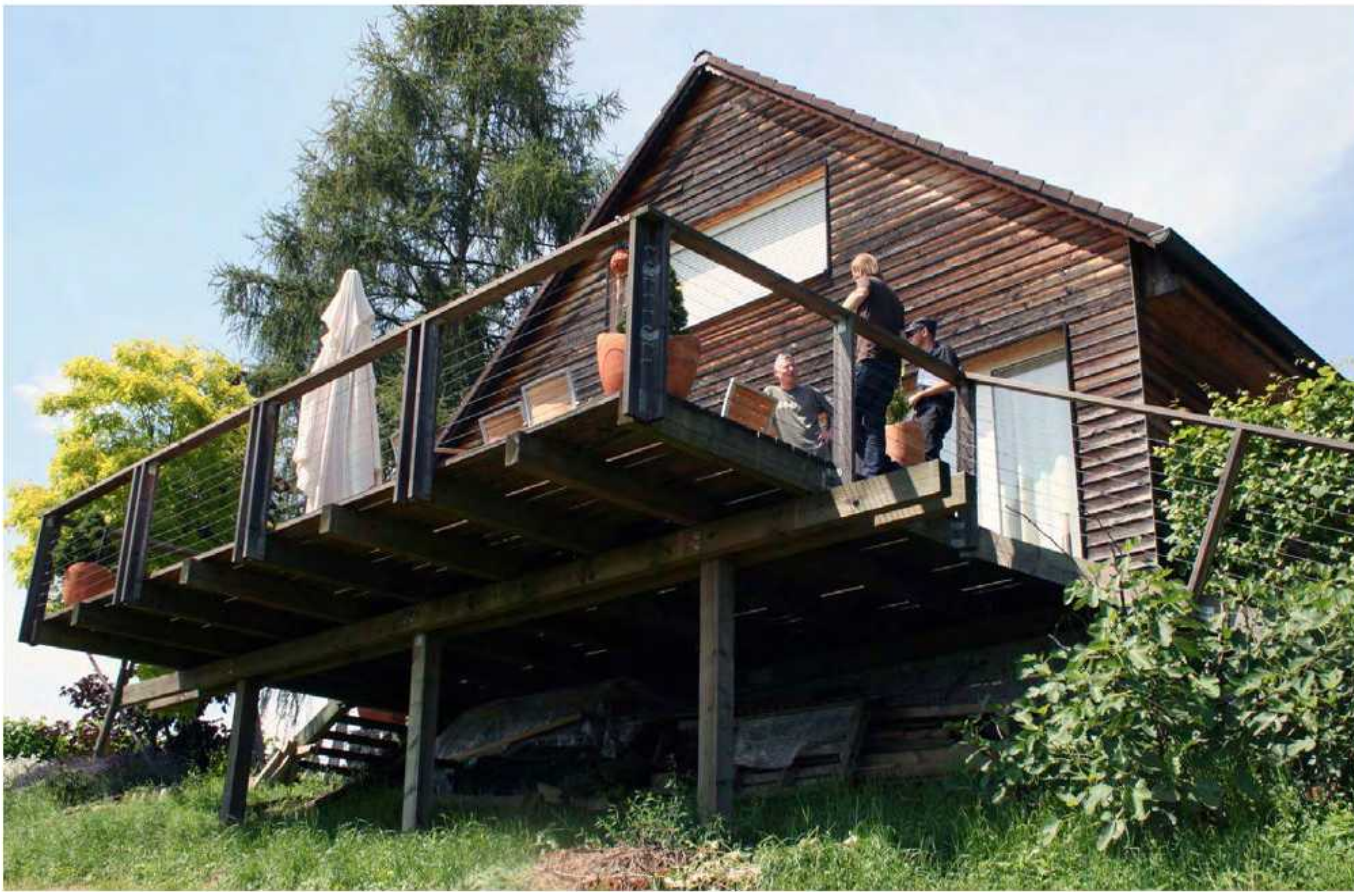
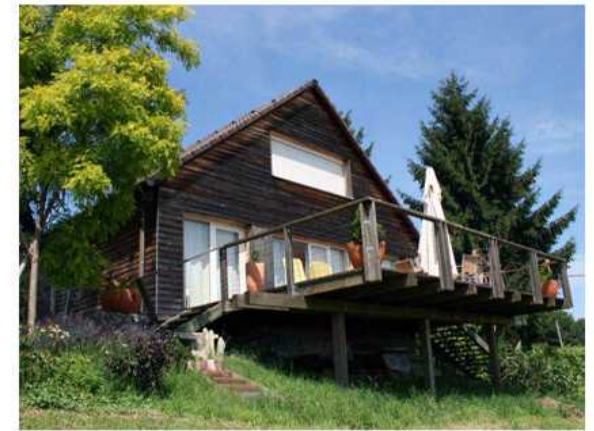
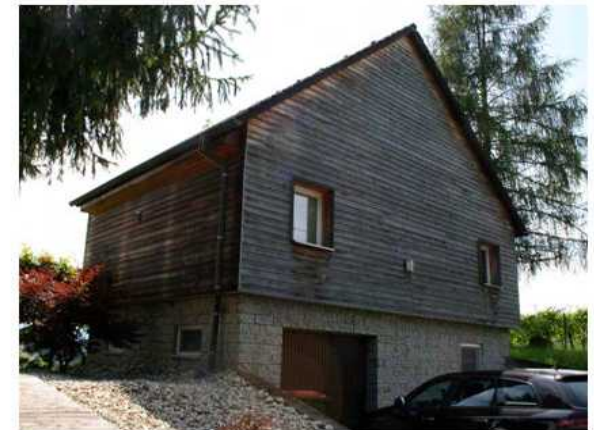
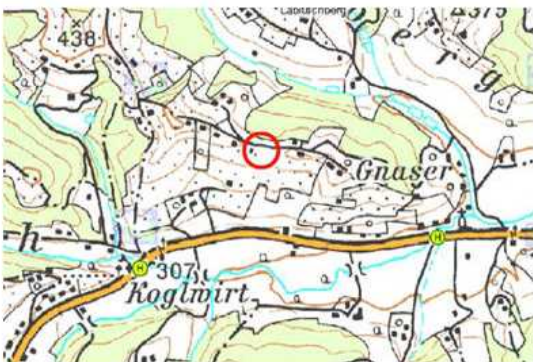
Thermische Sanierung und Umbau eines kleinen Blockhauses.

Über den Abhang reicht eine auskragende, großzügige Terrasse nach Südwest. Landschaftskompatibles Erscheinungsbild an der Hügelkuppe. Schlichter Satteldachkubus.

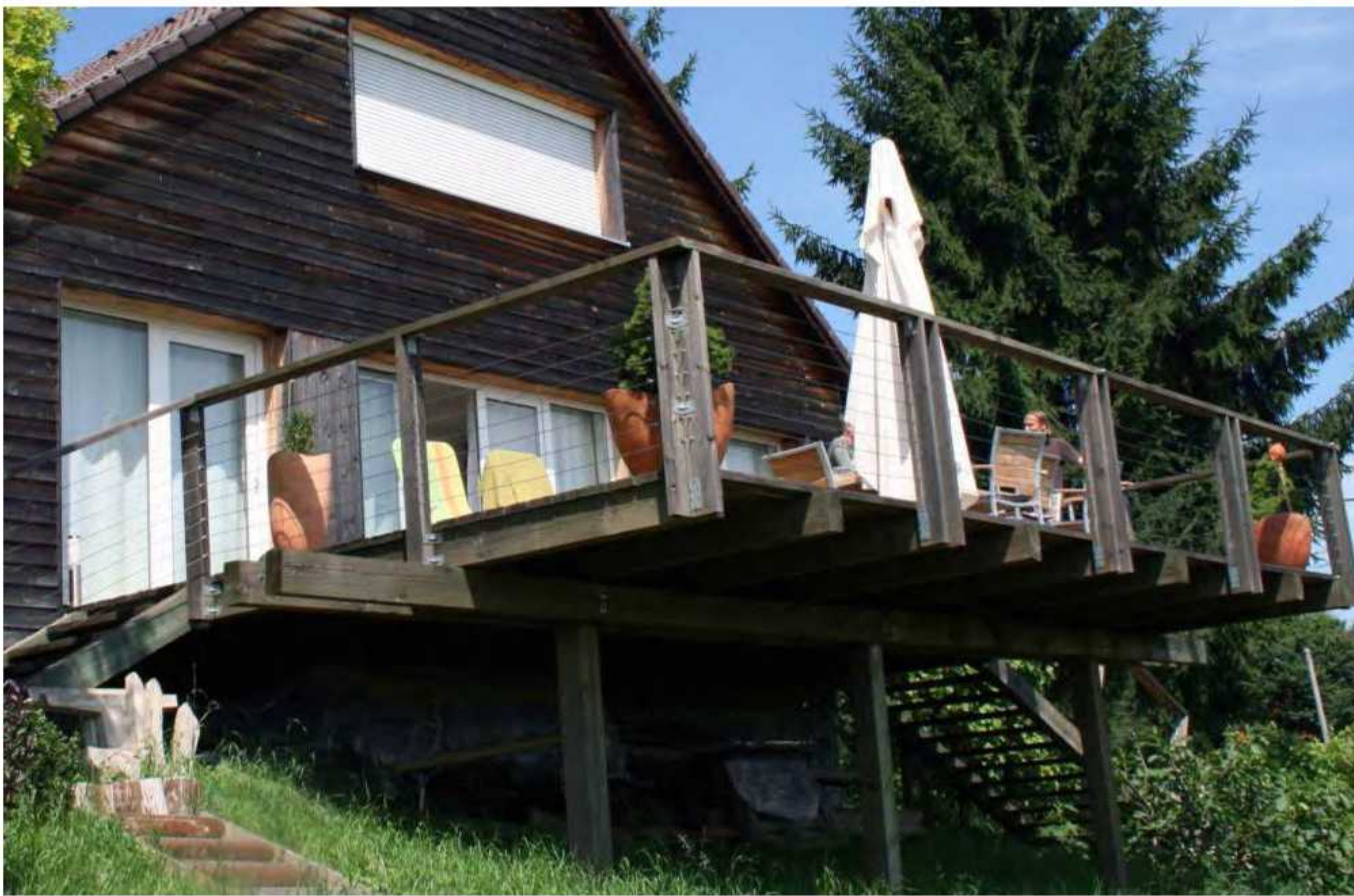
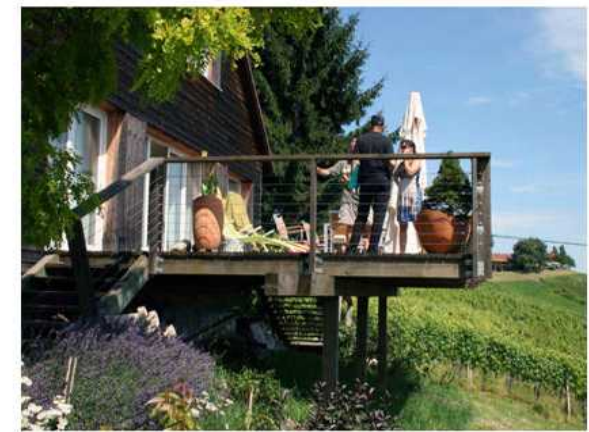
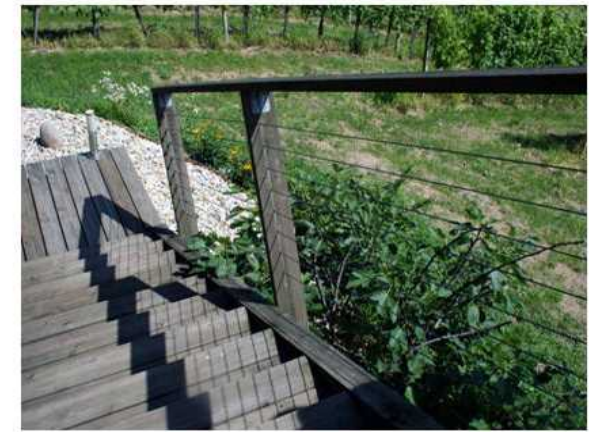
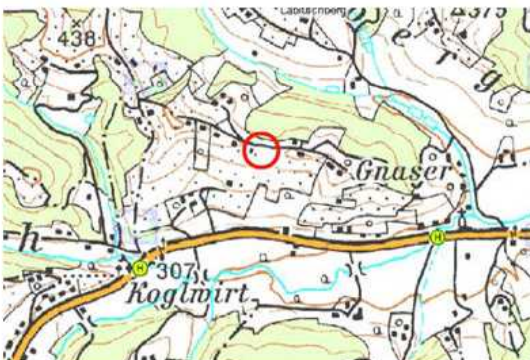
Unbehandelte Fassadenschalung in Lärche grau verwittert.
Freiterrasse als Holzrost, Brüstungen mit horizontalen
Spanndrähten.

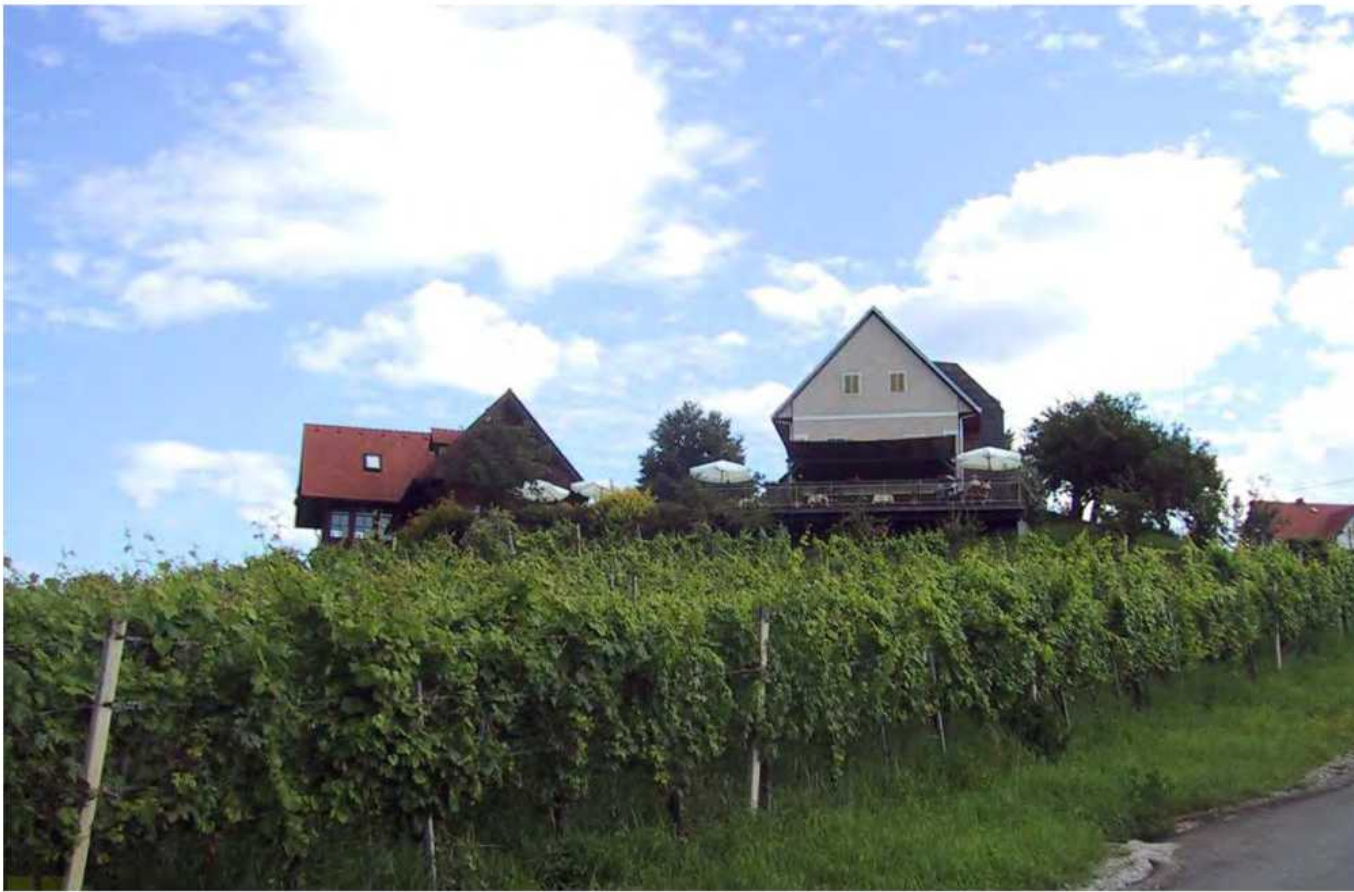
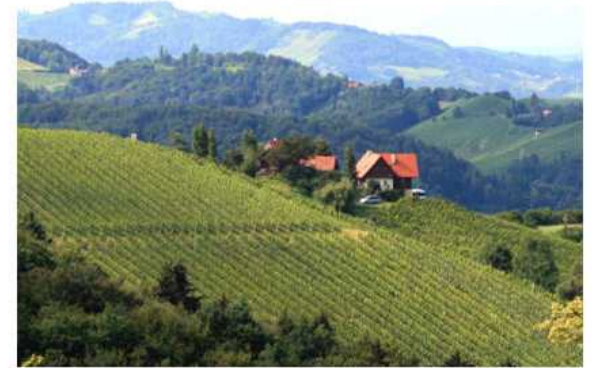
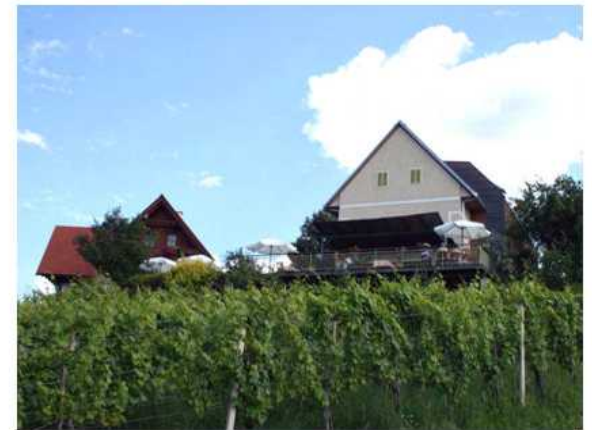
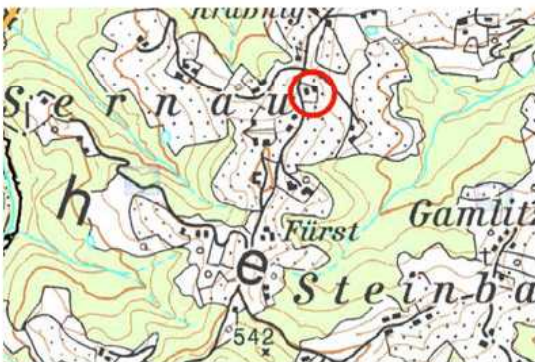
4 traditionelle Bauvolumen am Hang mit regionaltypischen Proportionen bilden ein Ensemble um eine zentrale Wiesenfläche. Stimmiges Erscheinungsbild mitten in den Weingärten.
