**Baukultur im „Naturpark südsteirisches Weinland“
Fotodokumentation _ Juli 2009**

**baustelle land Pretterhofer_Schafler
Architekturvermittlung im regionalen Kontext**

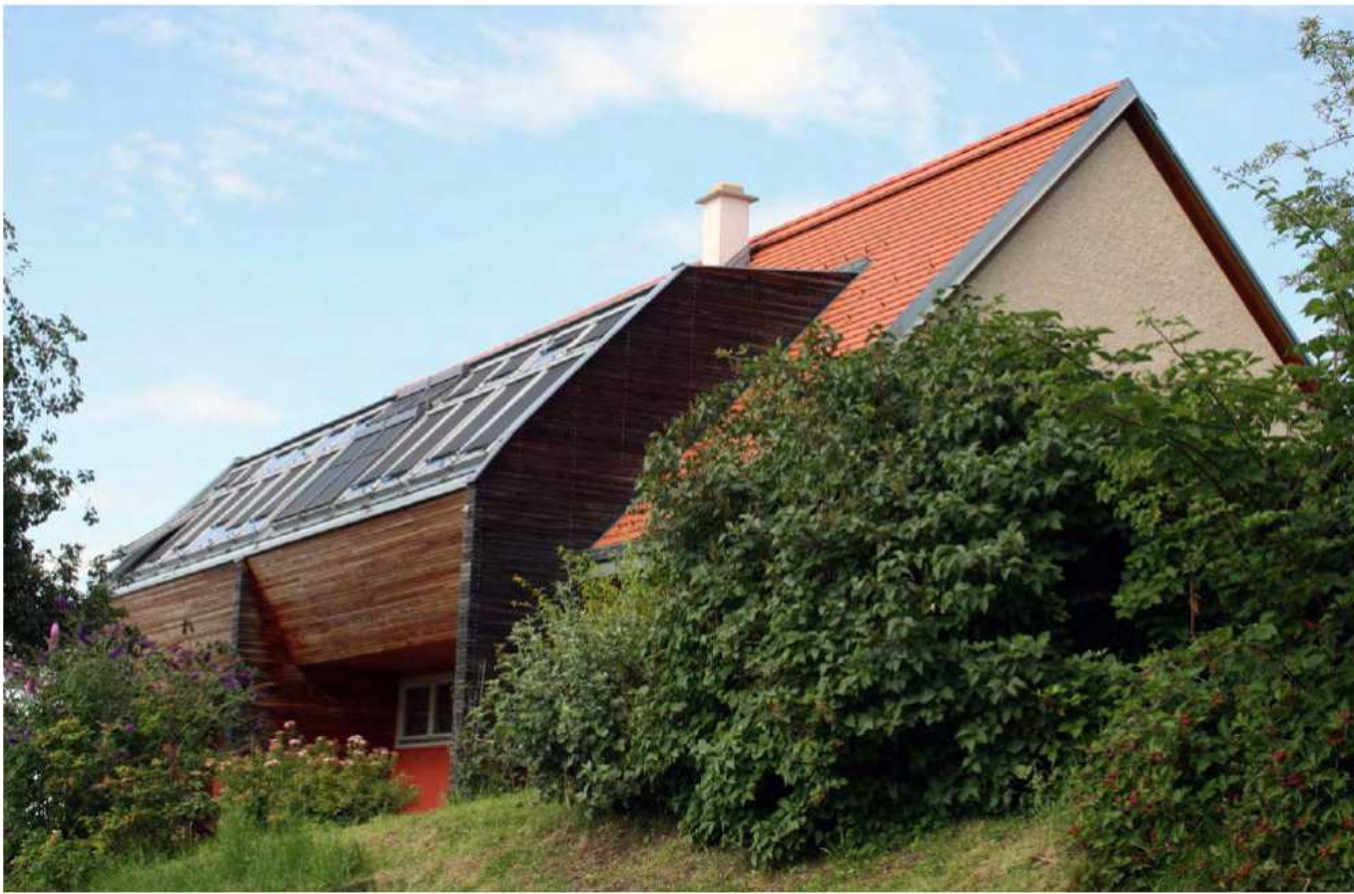
Zur Schaffung von Gästezimmern im 1.OG des Satteldachhauses eigenwilliger „rucksackartiger“ Holzanbau an der Langseite des Baukörpers. Dadurch Bildung von überdachten Loggien für die Schlafräume im EG. Luftiges Holzdeck als Freiterrasse aus dem Hang.

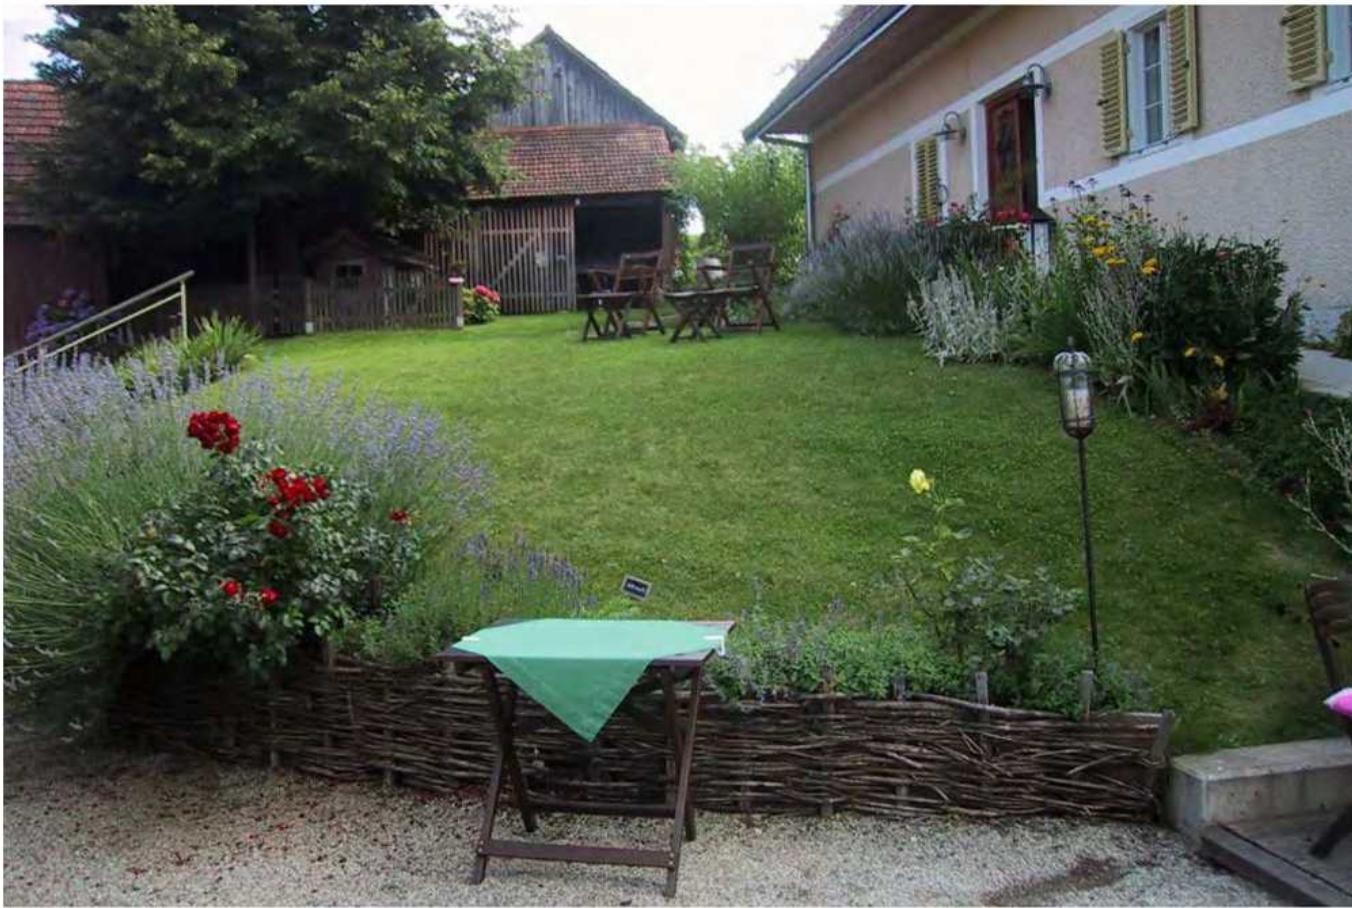
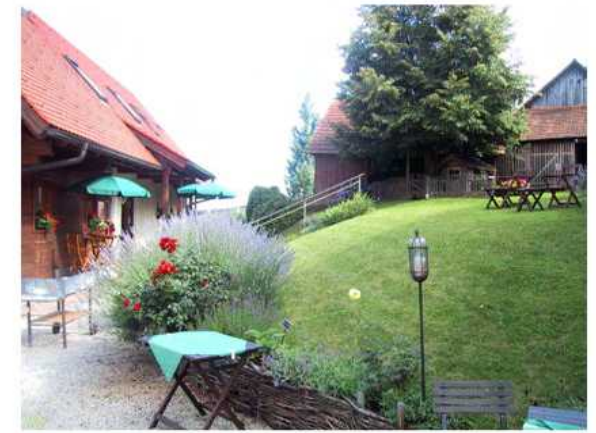
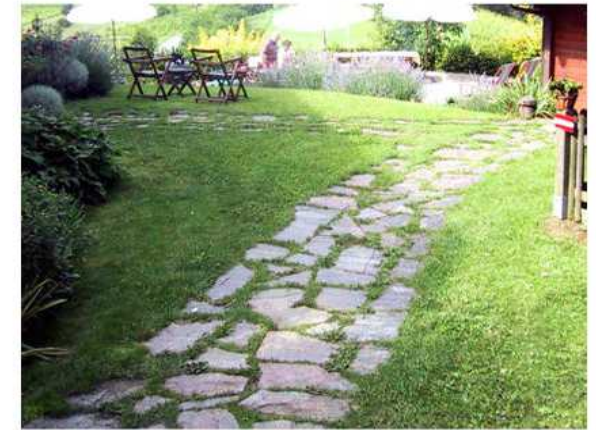
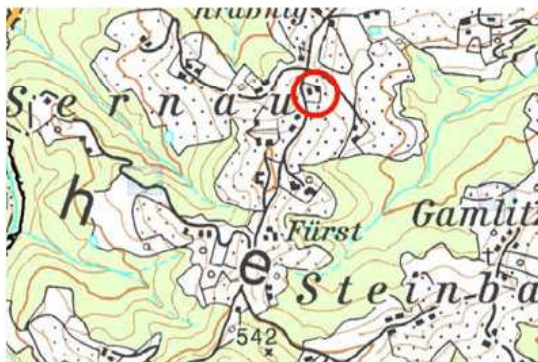
Entspannte und unspektakuläre Gestaltung und Nutzung der zentralen Wiesenfläche des Gebäudeensembles. Natursteinplatten mit großen Grünfugen definieren die Hauszugänge. Lose gruppierte Sitzgelegenheiten leiten zur luftigen Freiterrasse mit herrlichem Ausblick über.

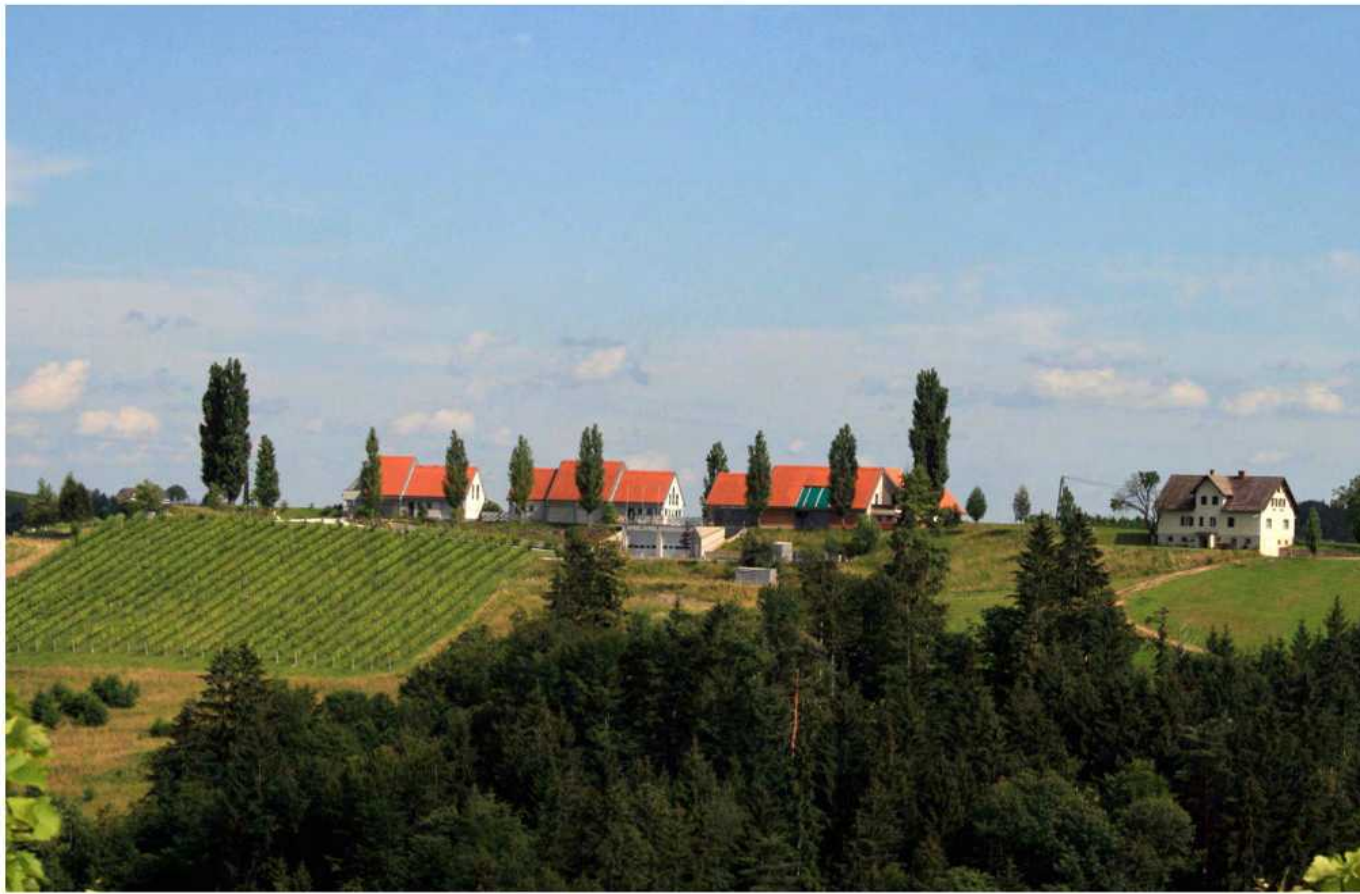
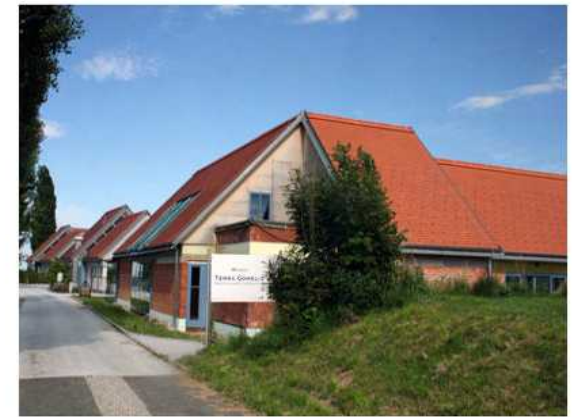
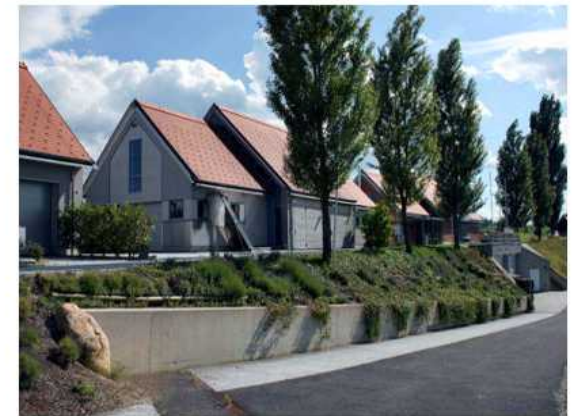
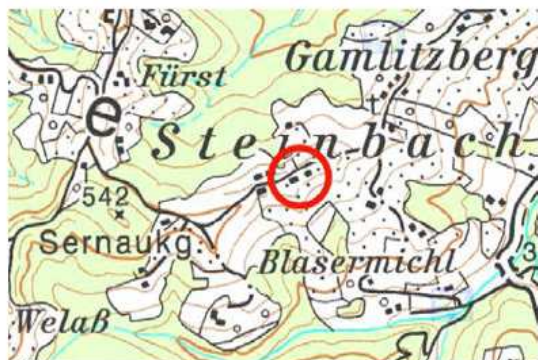
Großes Volumen im Freiland auf Hügelkuppe ist in 3 Einzelbaukörper mit Satteldächern gegliedert. Die Weinmanufaktur befindet sich als großes Volumen unterirdisch und verbindet die einzelnen Gebäude.

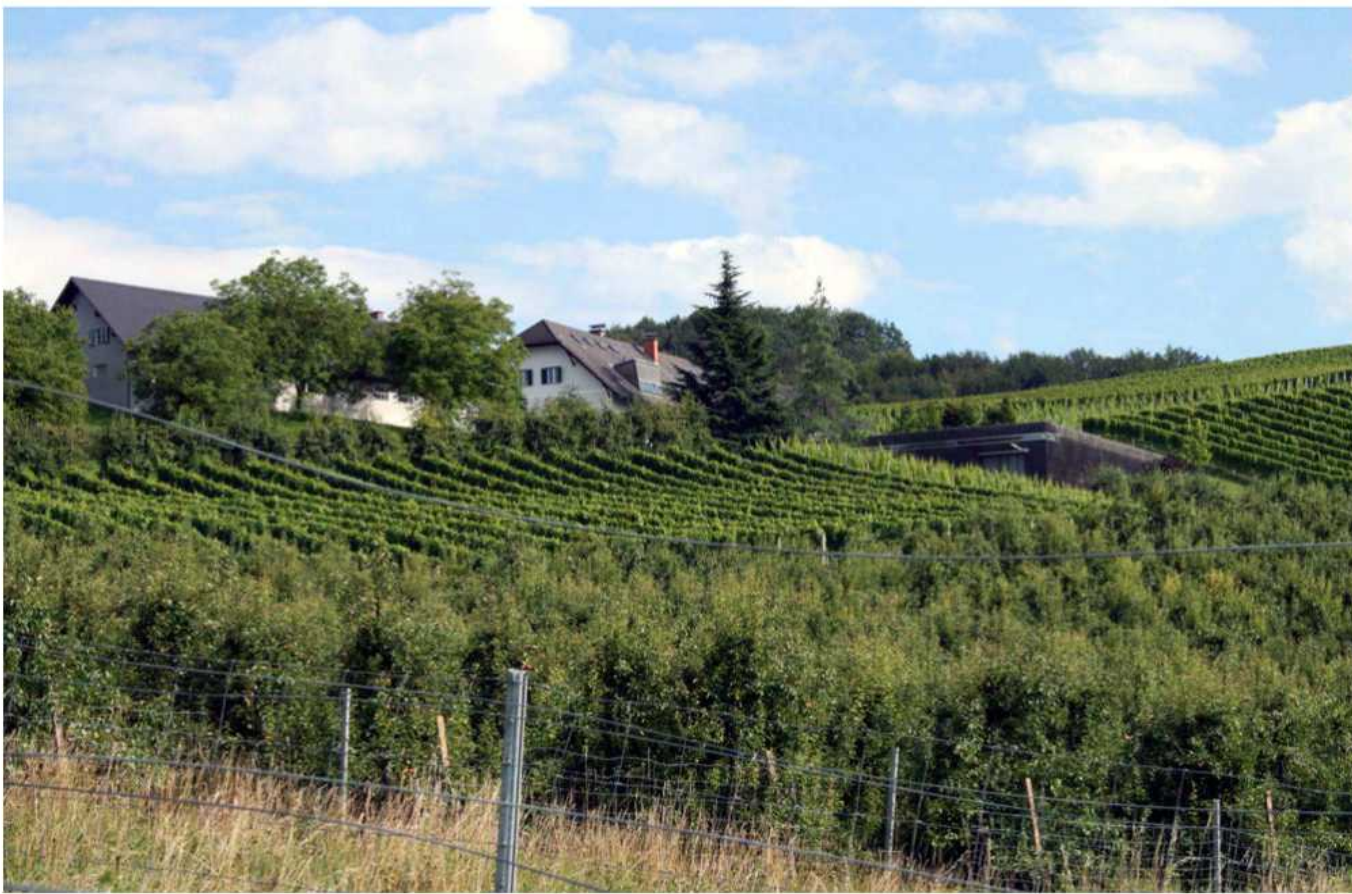
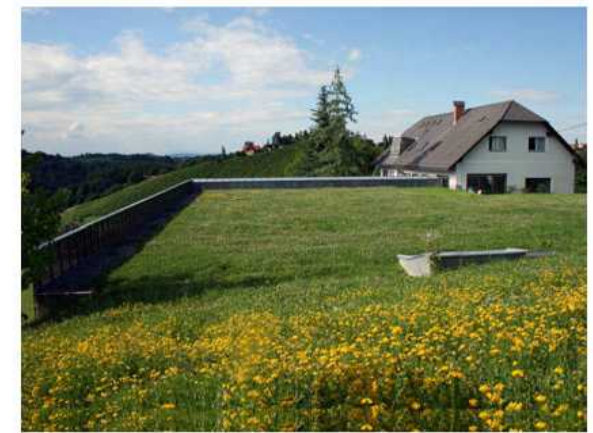
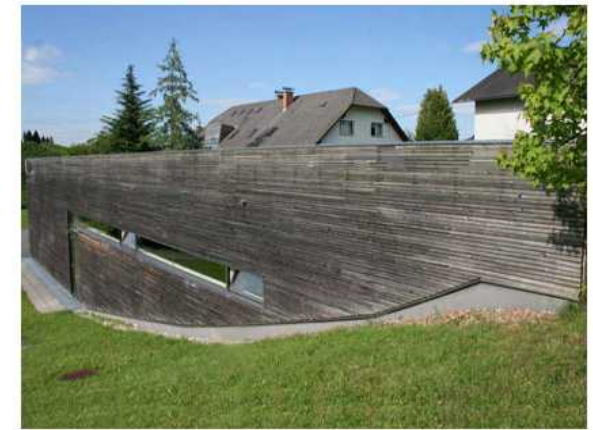
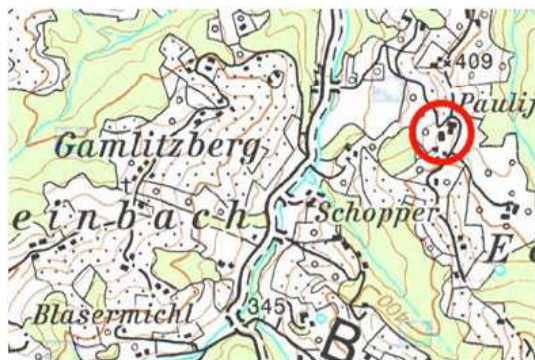
Traditionelles, stattliches Wohnhaus im Freiland erhält großvolumigen Zubau (Weinkellerei mit Lager). Vorbildlicher Umgang mit der Topografie. Die steil abfallende Wiese wird dabei zum begehbaren Gründach (Flachdach). Die sichtbare Fassade ordnet sich durch das grau-schwarz verwitterte Lärchenholz der Landschaft unter.

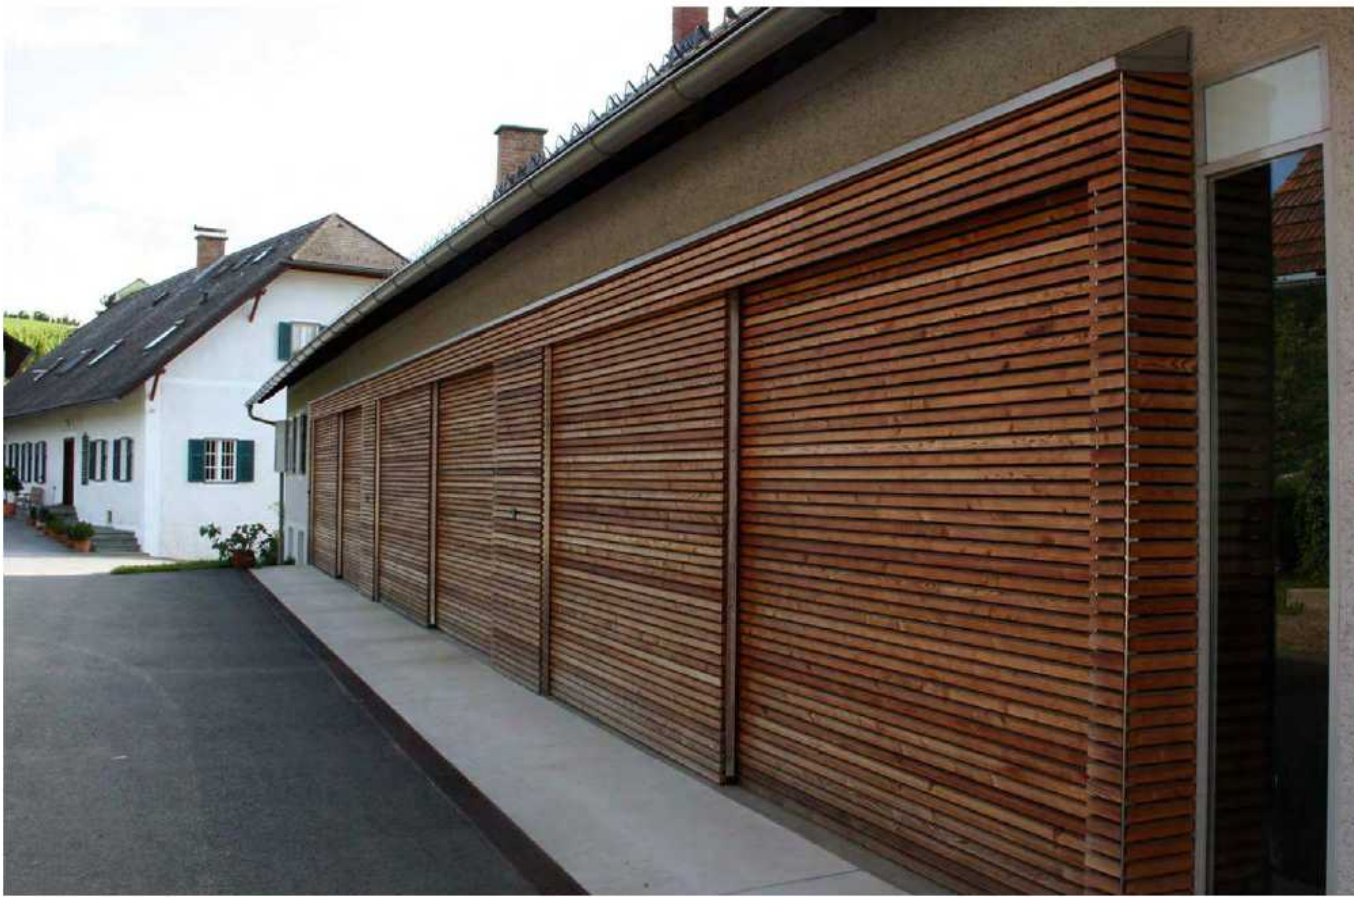
Bestehendes Garagengebäude: 3 Garageneinfahrten sind als kompaktes, vorgesetztes Holzelement mit holzverkleideten elektrischen Schiebetoren ausgeführt. Beispielhafte Dachgaube auf Altbestand: Rundum verglaste Gaube mit Vertikalmarkise als Sonnenschutz. Das gesamte Baukörperensemble besteht durch zeitgemäße Bauergänzungen.

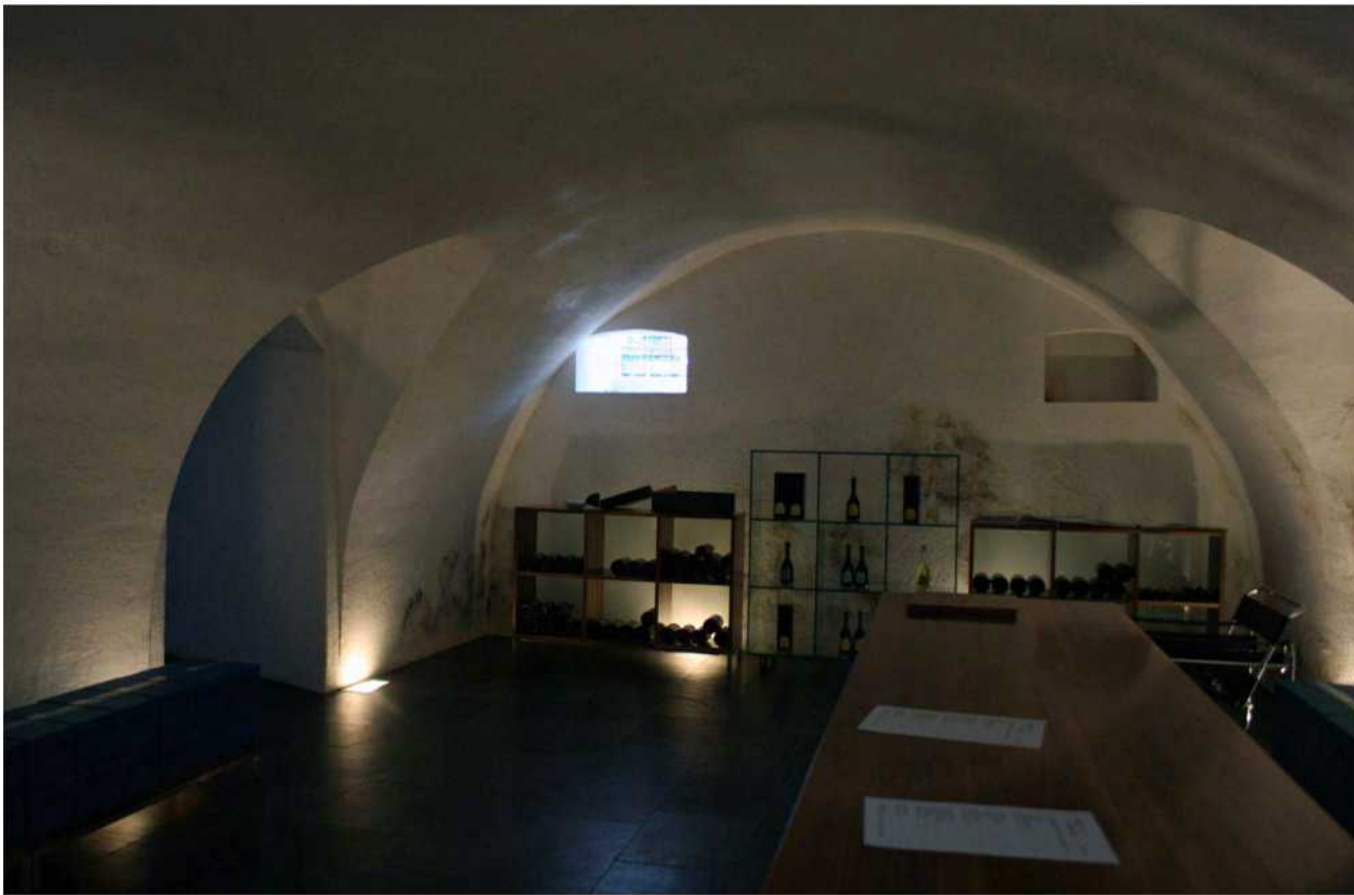
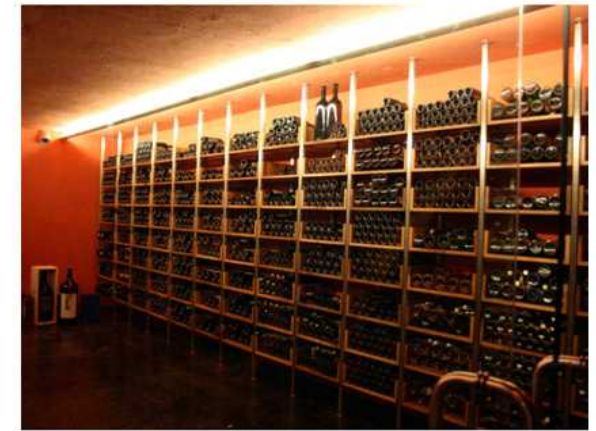
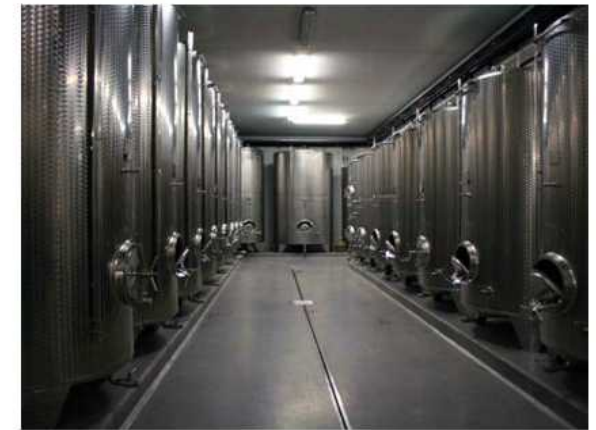
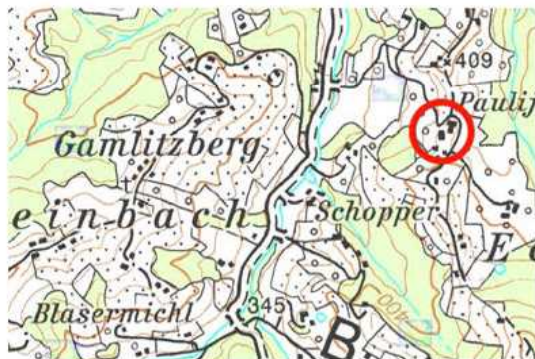
Eleganter Umbau der bestehenden Kellerräumlichkeiten zum Weinlager mit Weinverkostung und Verkauf mit direkter Verbindung zum Zubau der Weinkellerei. Interessante großflächige Farbgebung der Innenräume und Böden.

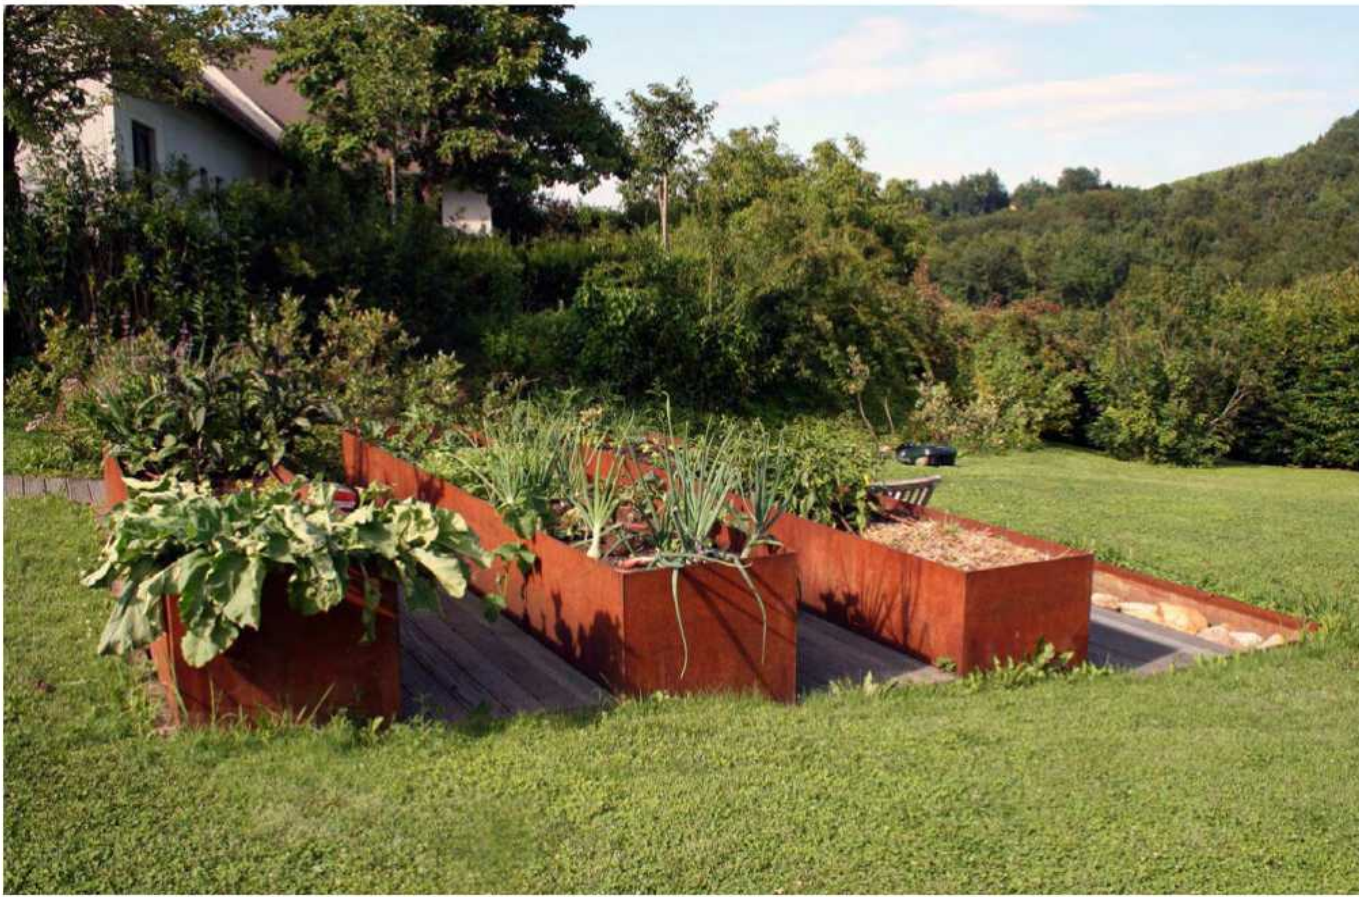
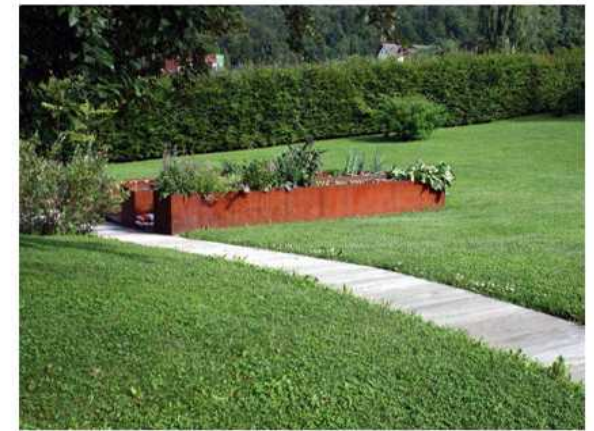
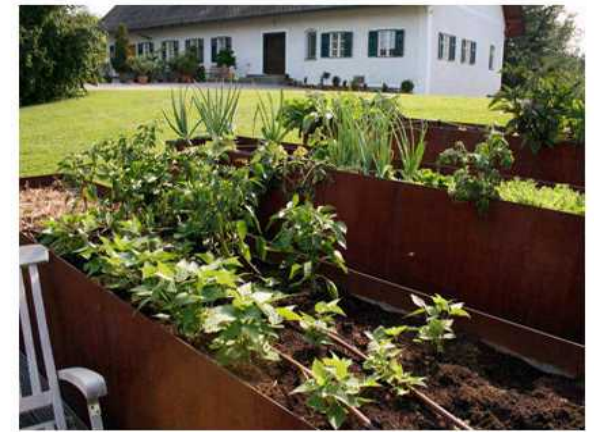
Häuserensemble bildet mit dem umgebenden Bewuchs und Landschaft eine intakte Einheit. Ein objekthafter Gemüsegarten aus Trögen mit Corten-Stahleinfassungen ist über einen Holzsteg mit der Häusergruppe verbunden.

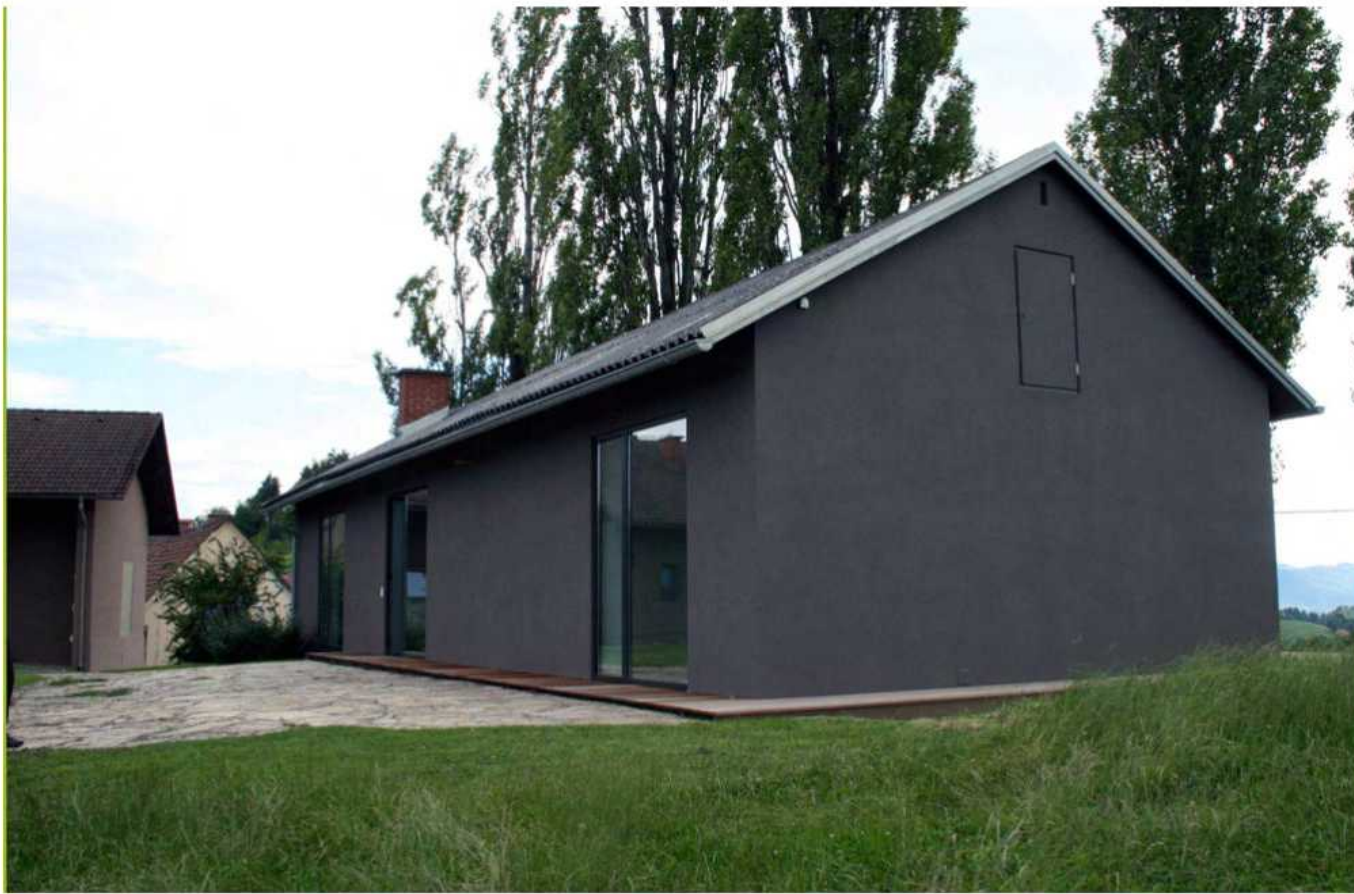
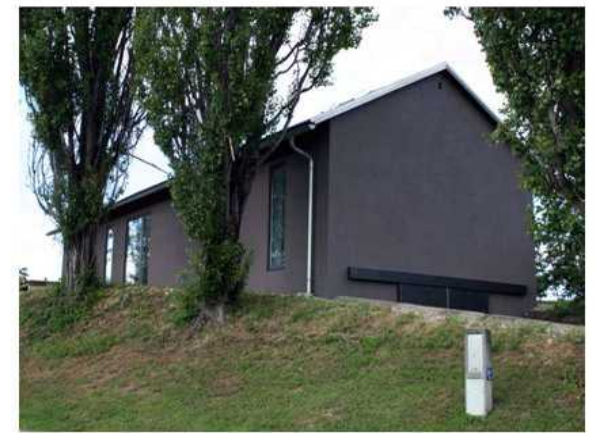
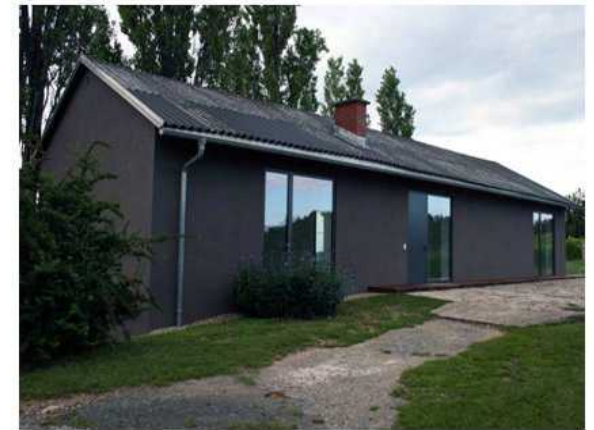
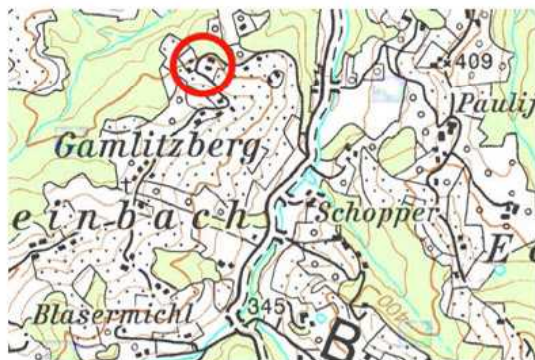
Umbau und Sanierung eines ehemaligen Winzerhauses als Teil einer Häusergruppe auf der Hügelkuppe. Der sehr dunkle Farbton des Außenputzes bewirkt eine vornehme Zurückhaltung des Satteldachhauses im Landschaftsbild.

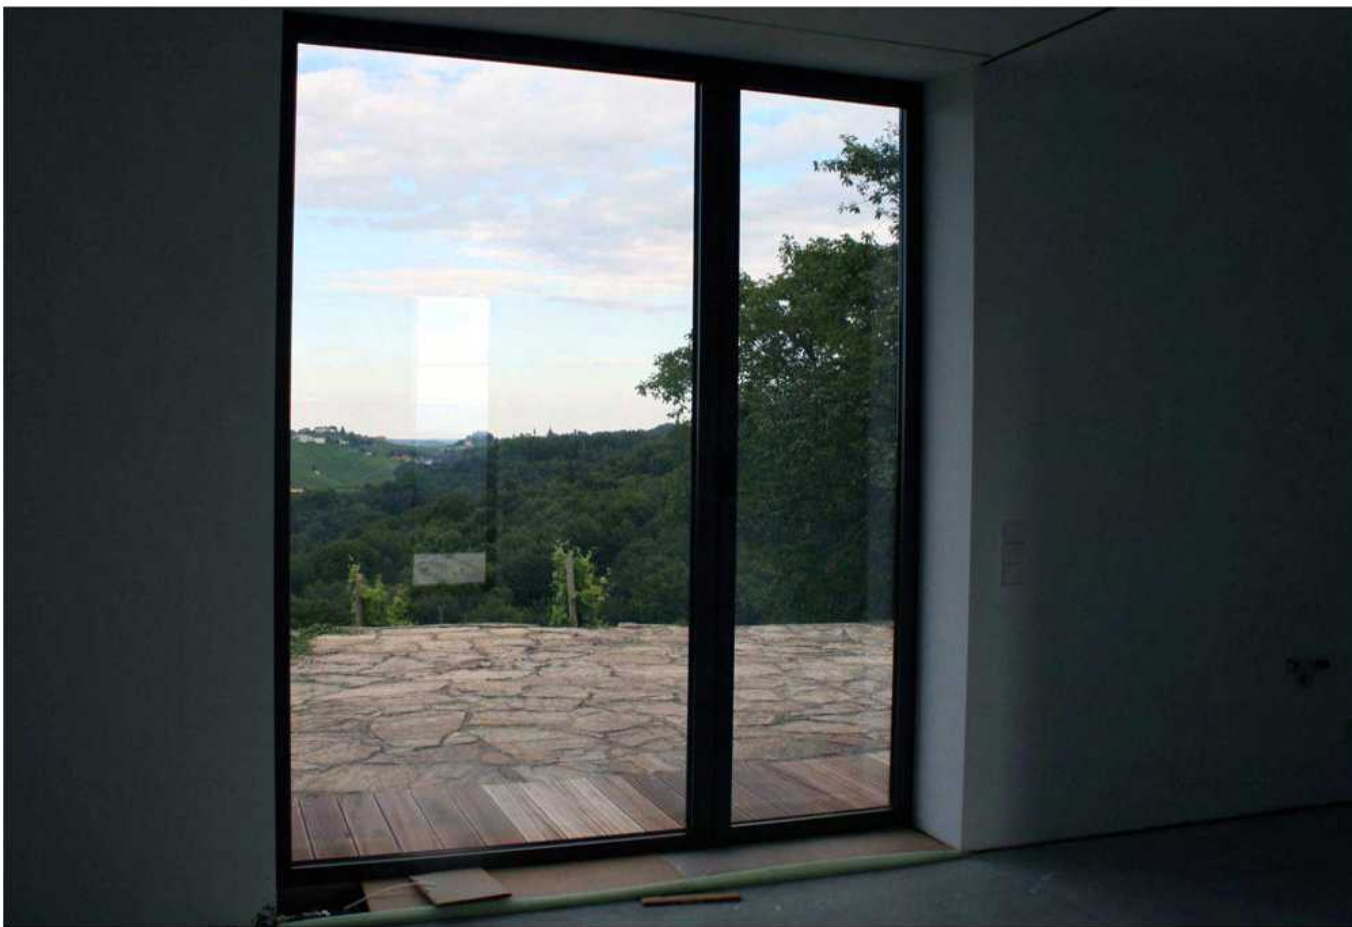
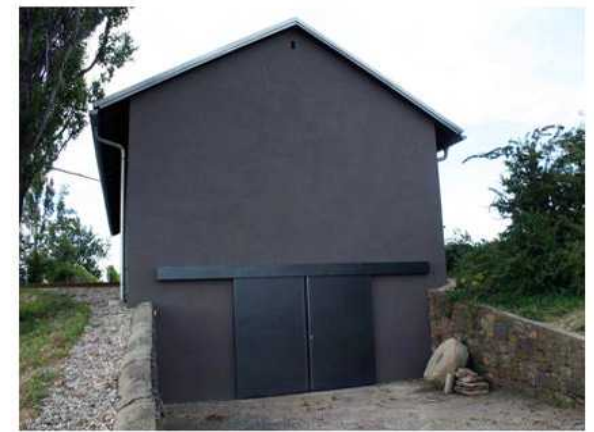
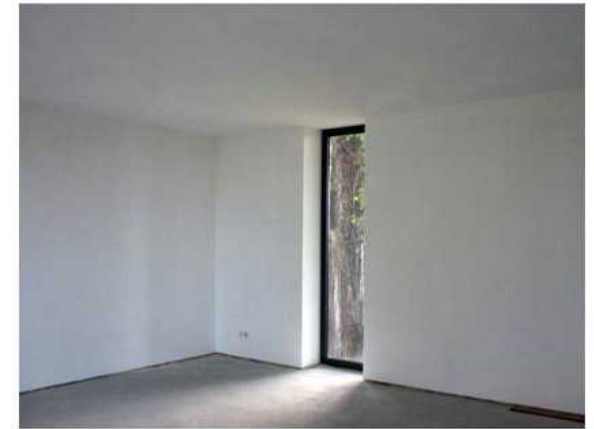
Offener flexibler Grundriss eingeschossig. Anthrazitfarbige Tür- und Fensterelemente. Eingangstür als bündig glattes Alupaneel ausgeführt. Große Wirkung mit einfachen Mitteln.

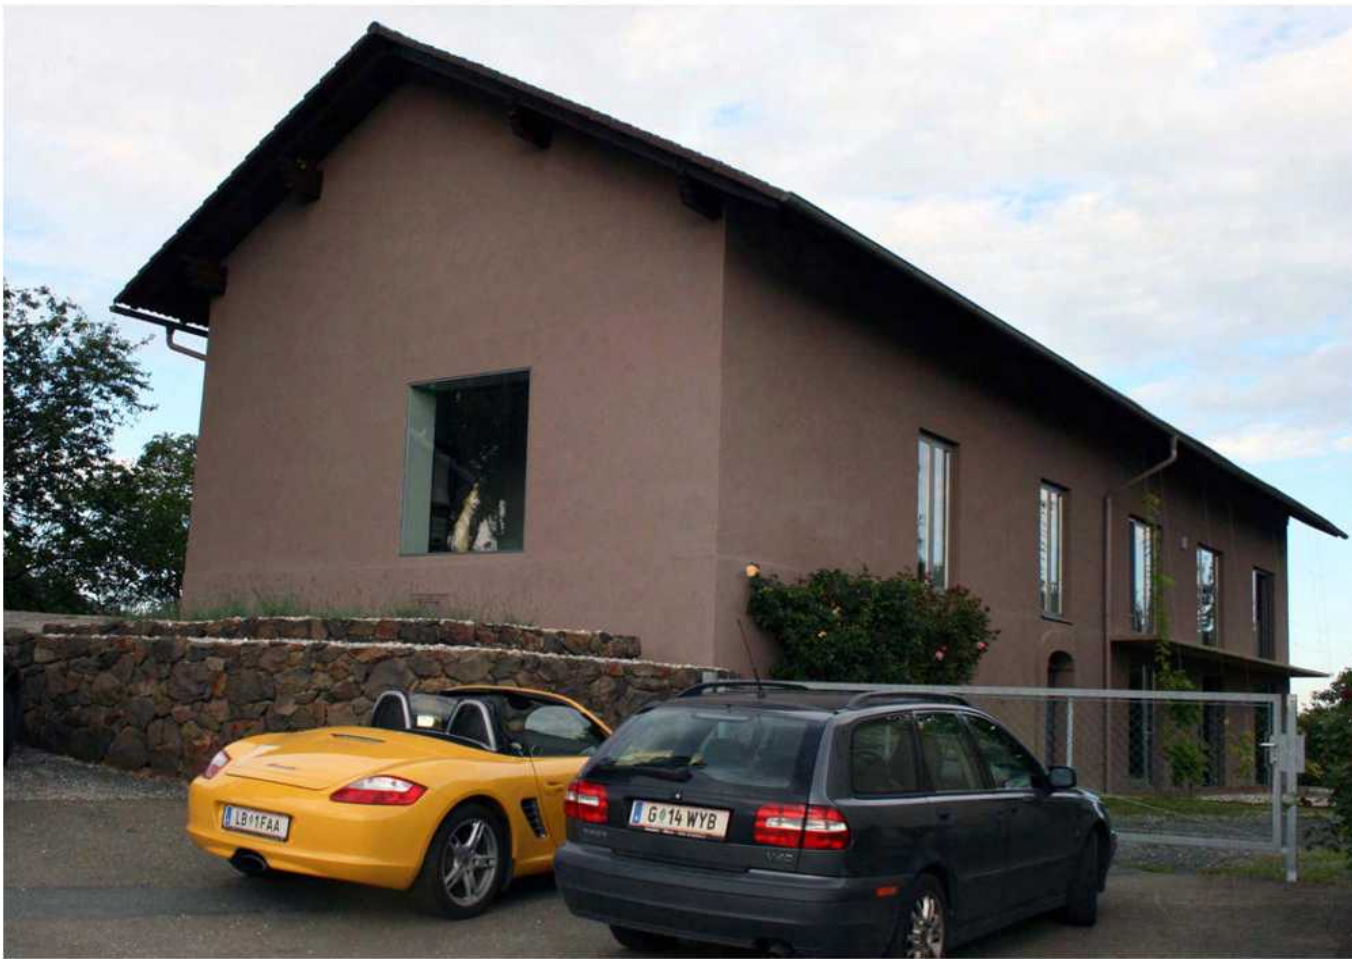
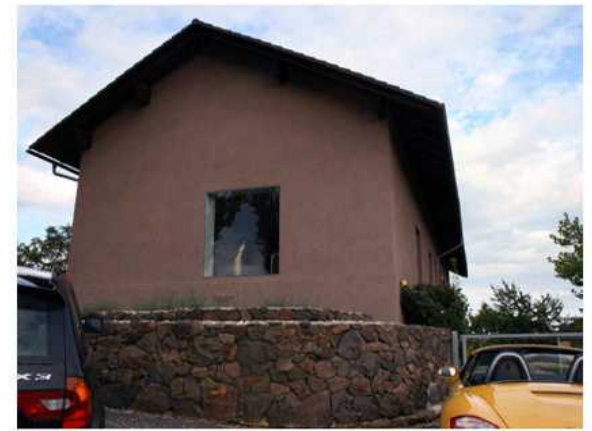
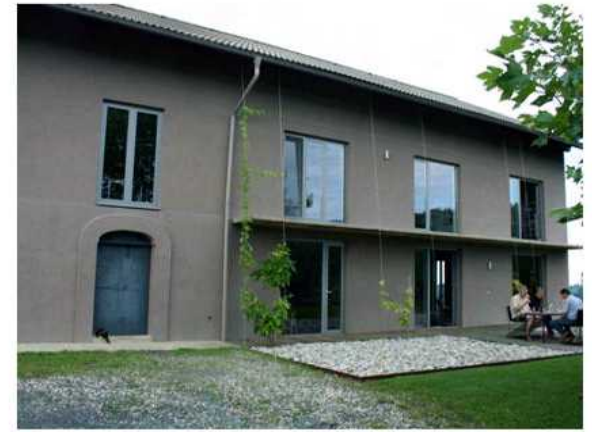
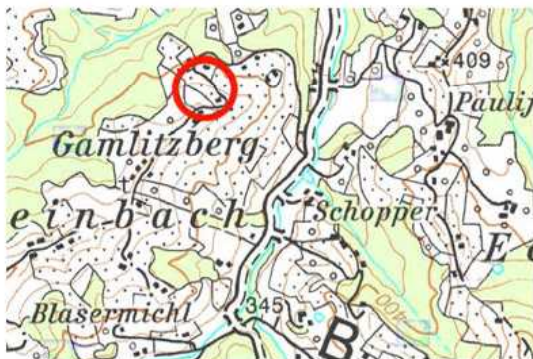
Einfaches Satteldachhaus als Teil einer Häusergruppe auf der Hügelkuppe mit markant dunklem Außenputz. Wirkung im Landschaftsbild ähnlich einem dunkel verwitterten Holzbaukörper.

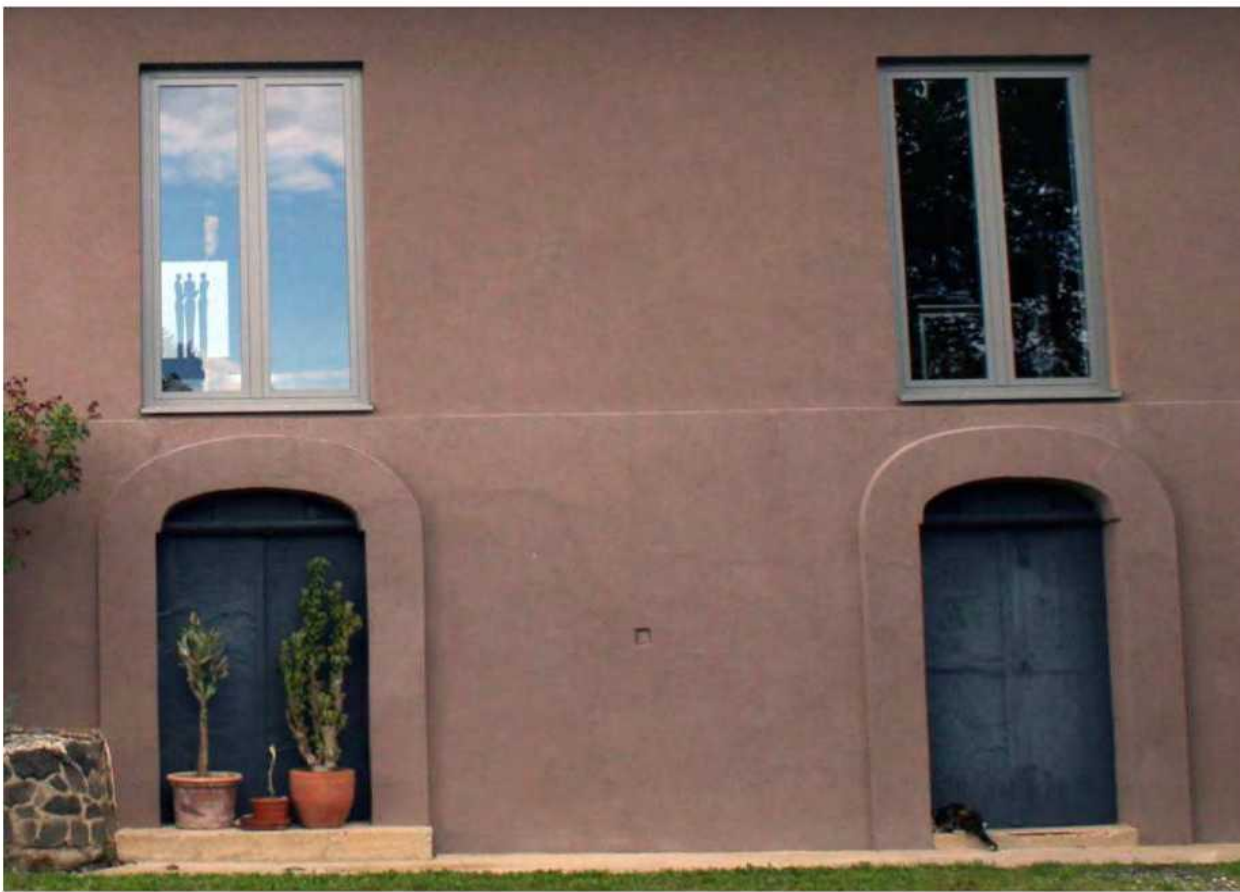
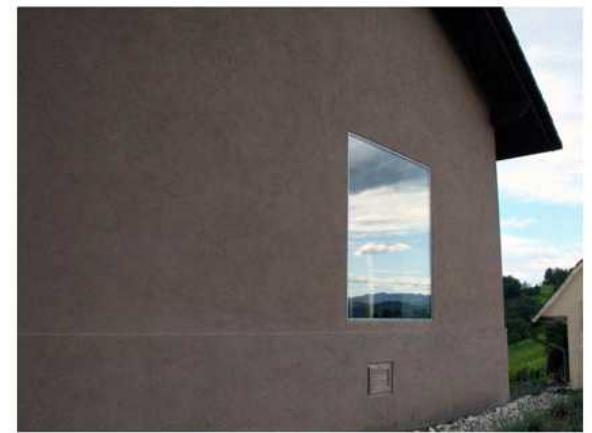
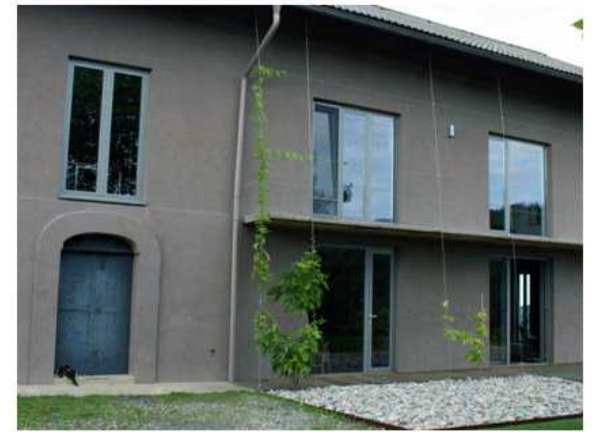
Interessantes Spiel mit Fensteröffnungen in der verputzten Fassade. Unterschiedliche Größen und Leibungstiefen der Öffnungen.

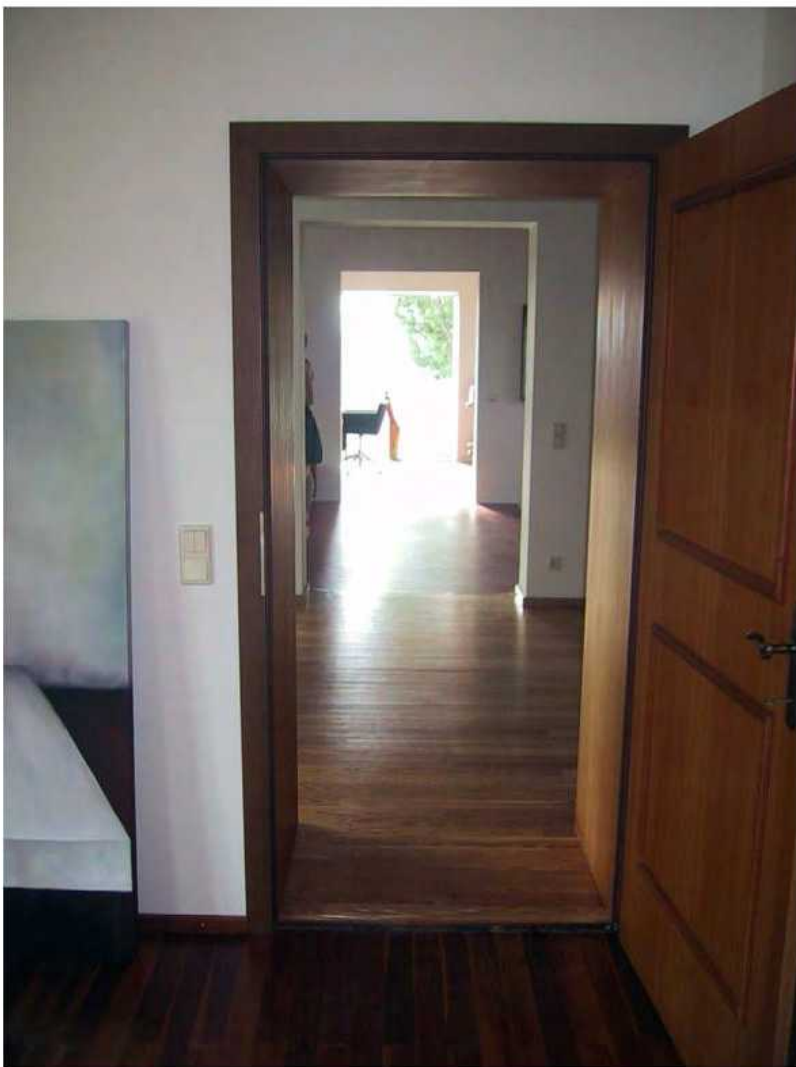
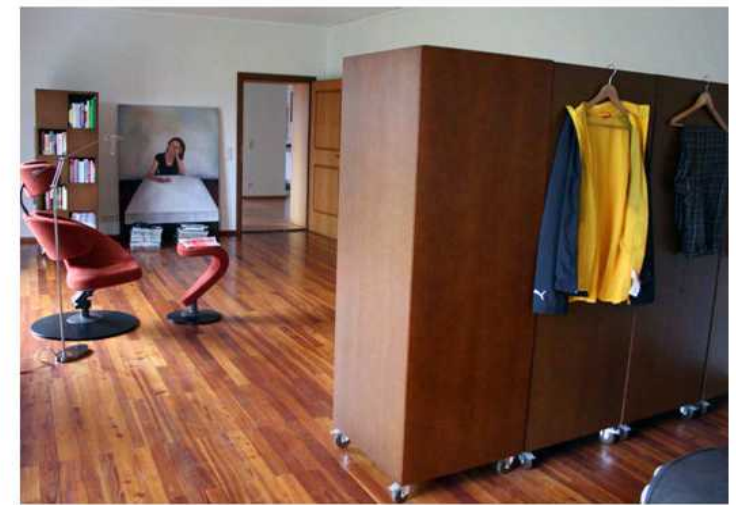
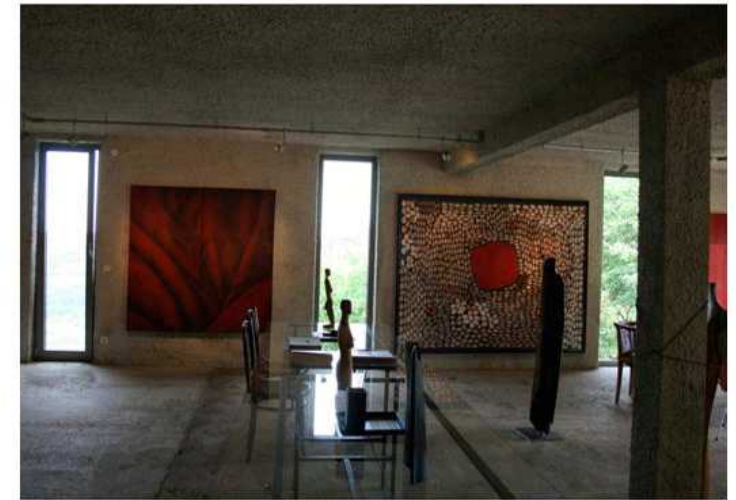
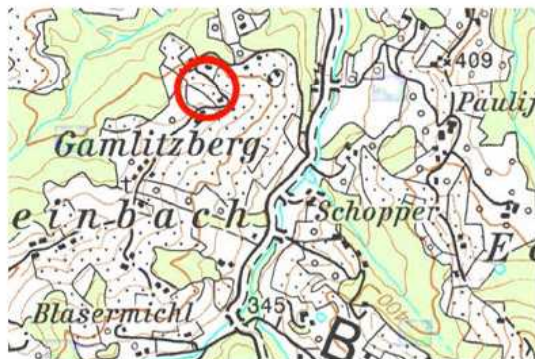
Untergeschoß: Künstleratelier als großer offener Raum mit Betonboden und Innenputz grob. Wohnebene (Bereich Masser): Interessante Raumabfolge mit axialen Durchgängen und Durchblick.
