**Baukultur im „Naturpark südsteirisches Weinland“
Fotodokumentation _ Juli 2009**

**baustelle land Pretterhofer_Schafler
Architekturvermittlung im regionalen Kontext**

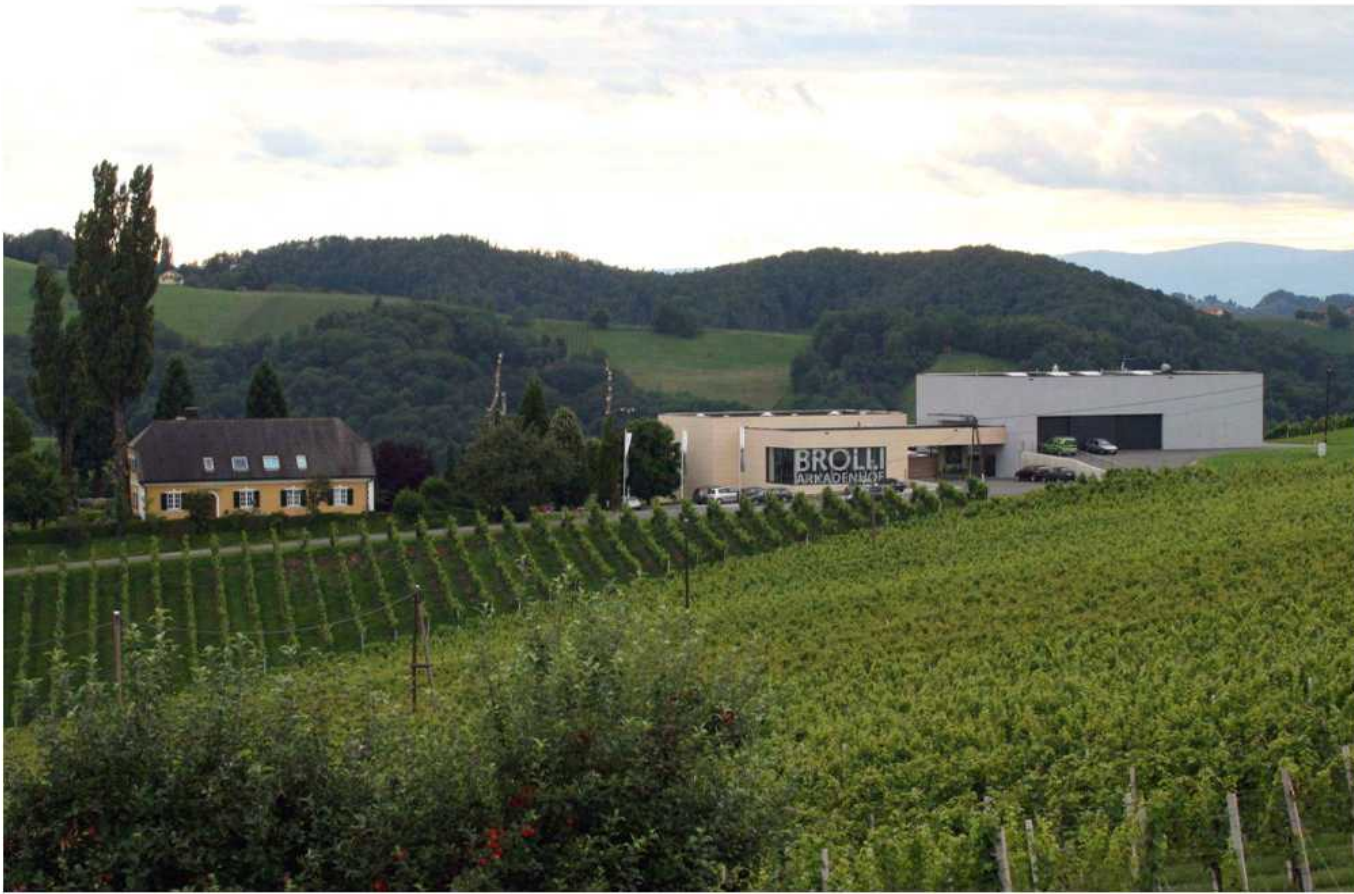
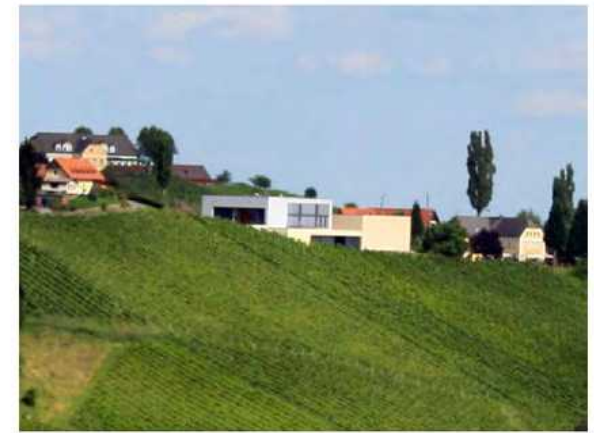
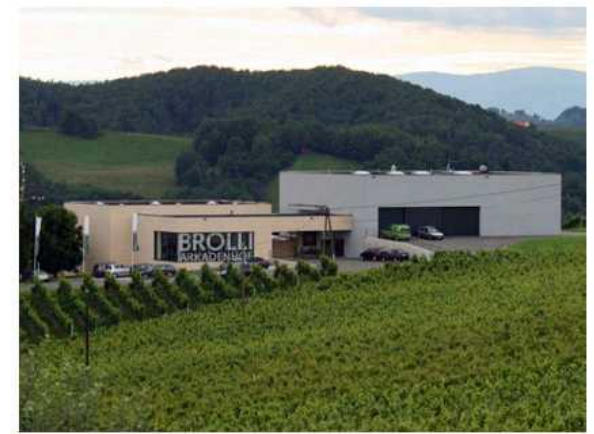
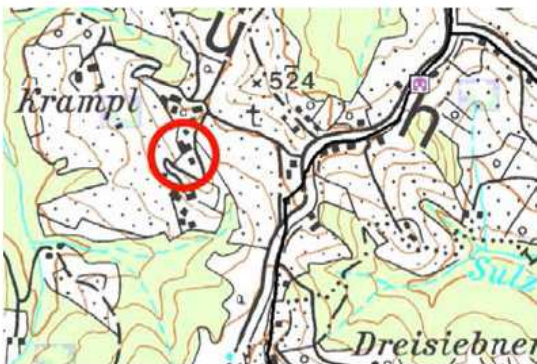
2 ineinander verschobene Kuben wirken in ihrer Farbgebung und Proportion als glatte Kisten. Damit Loslösung und keine Integration in die umgebenden Weinhänge.

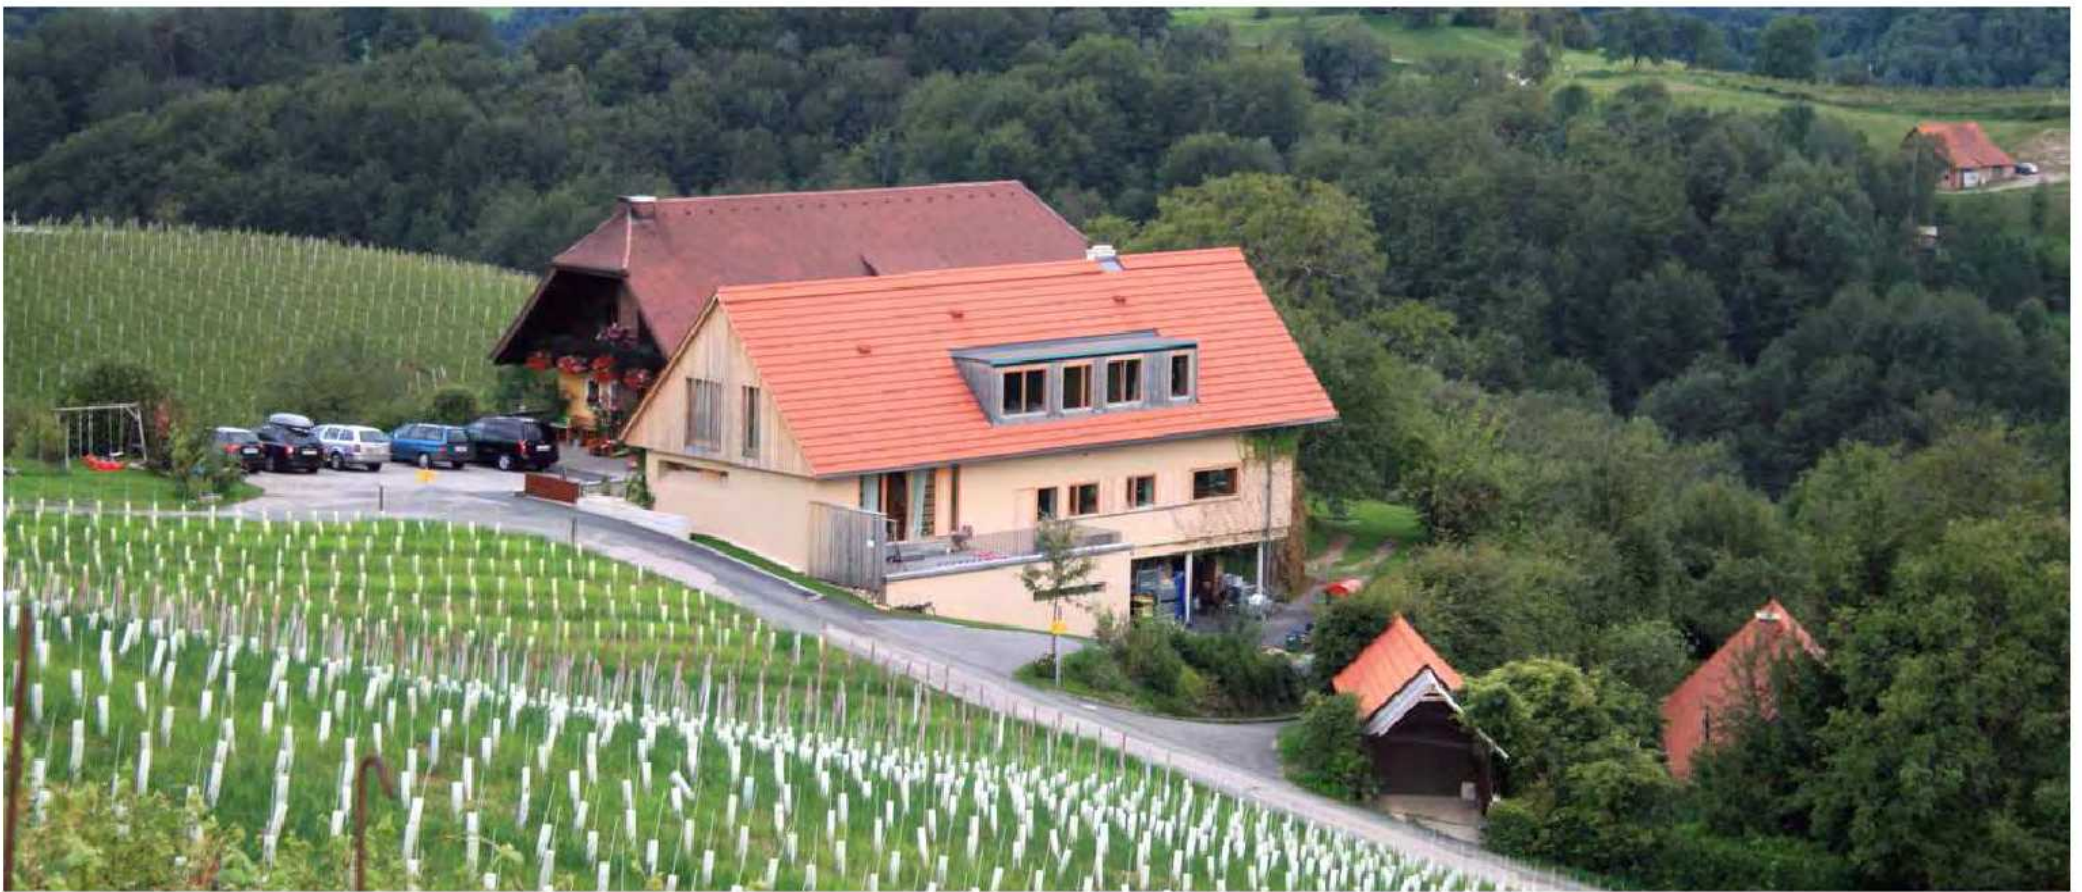
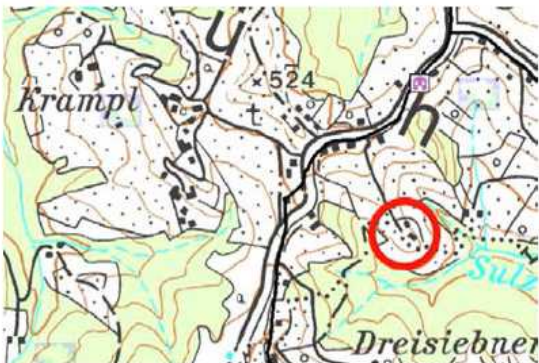
Neubau wie auch Bestand als 2 parallel in traditioneller Bauform angeordnete, aus dem Hang herausragende Bauvolumen mit schlichtem Satteldach.
Hofartiger, steil abfallender Freiraum zwischen den Häusern.

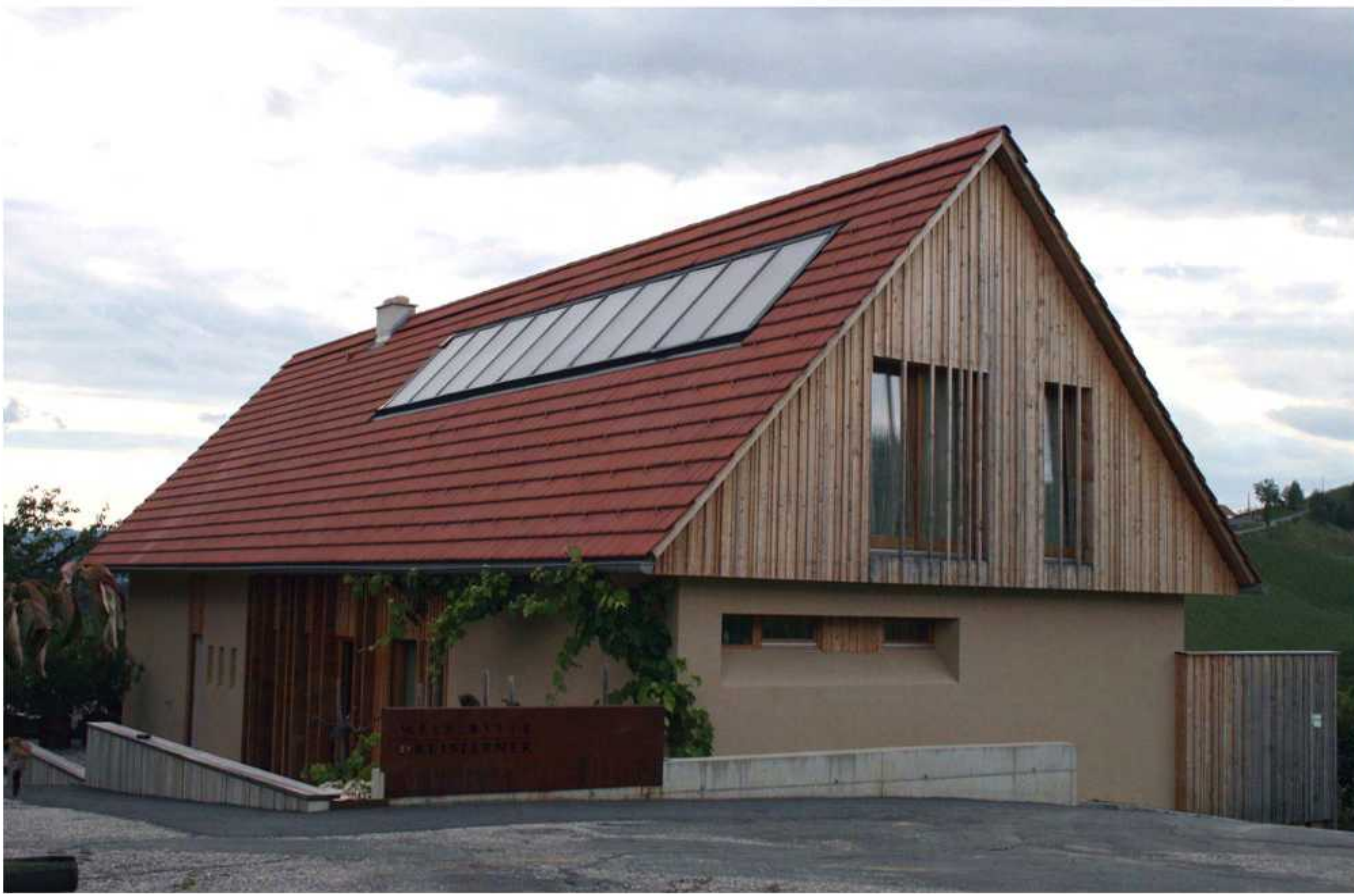
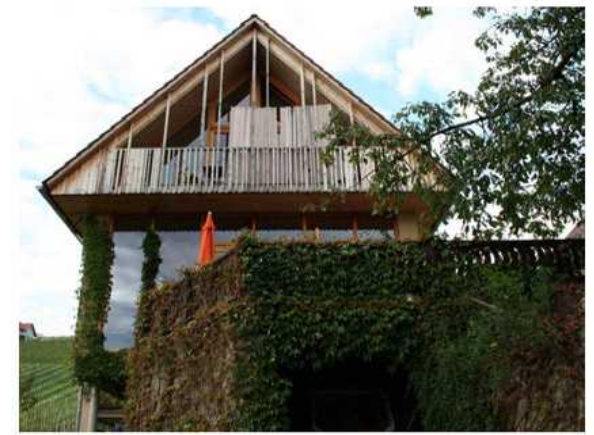
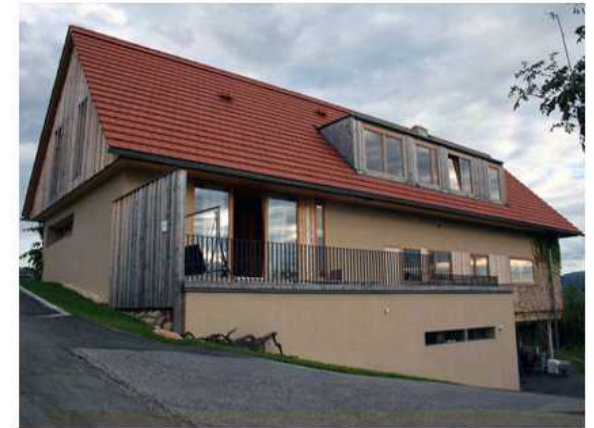
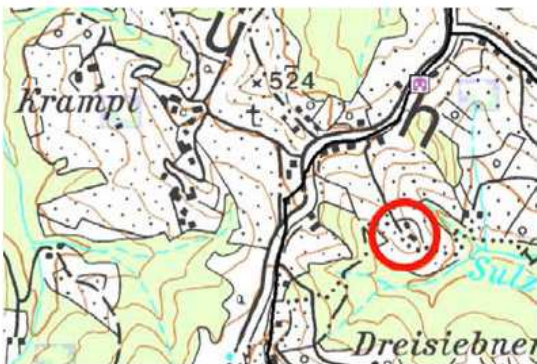
Neubau wie auch Bestand als 2 parallel in traditioneller Bauform angeordnete, aus dem Hang herausragende Bauvolumen mit schlichtem Satteldach.
Hofartiger, steil abfallender Freiraum zwischen den Häusern.

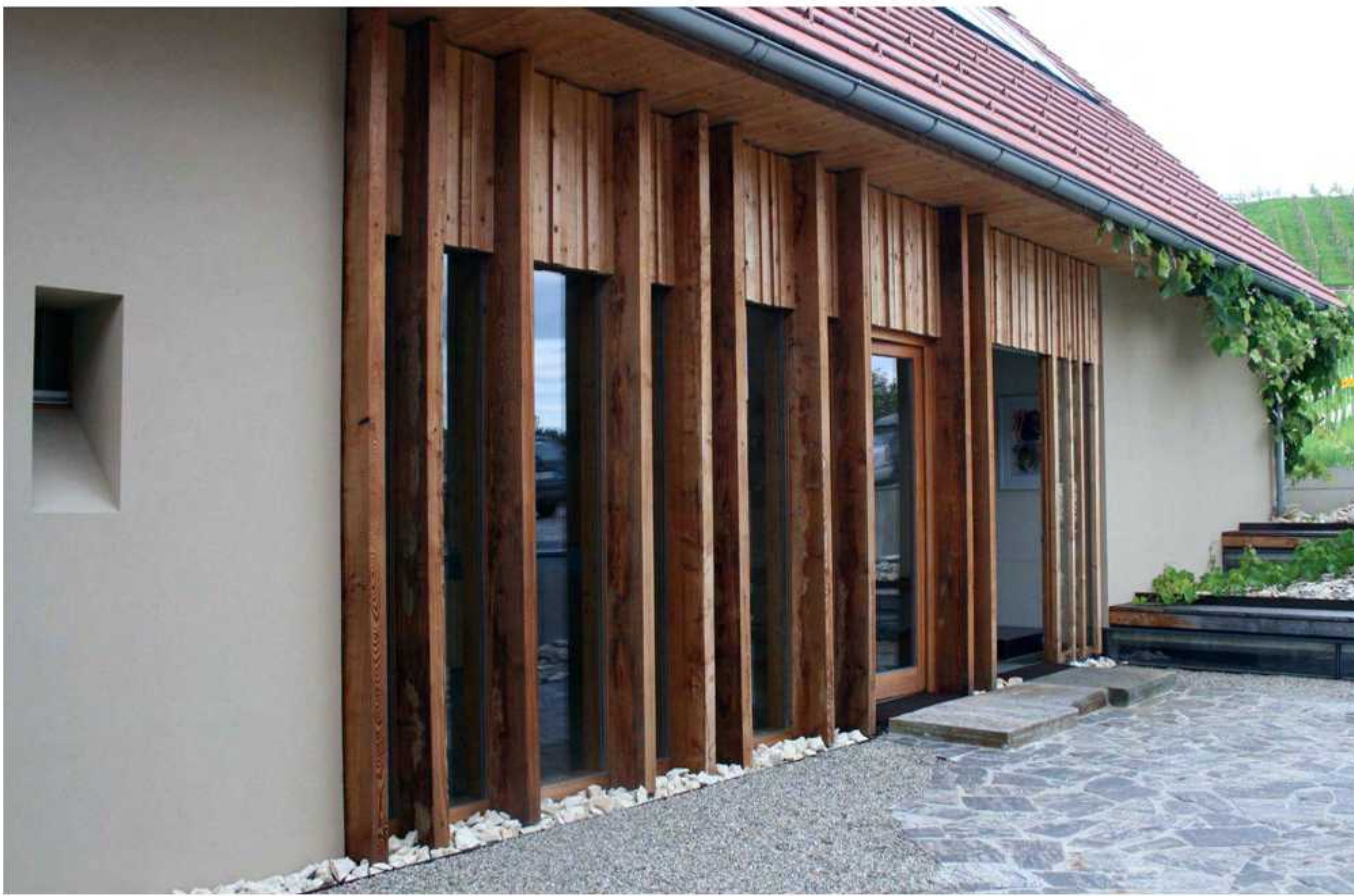
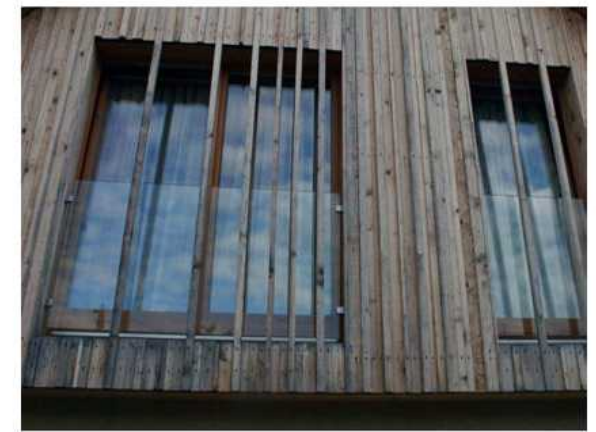
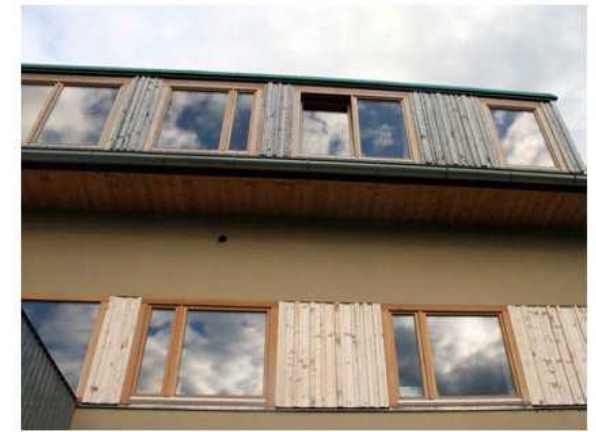
Der einfache geradlinige Baukörper besticht durch seine spezielle Thematisierung der unterschiedlichen Öffnungen. Verschiedene Leibungstiefen, Ausbildungen mit Holzlamellen und ein subtiler Wechsel zwischen verputzten und holzverkleideten Flächen prägen die Fassadenkomposition.

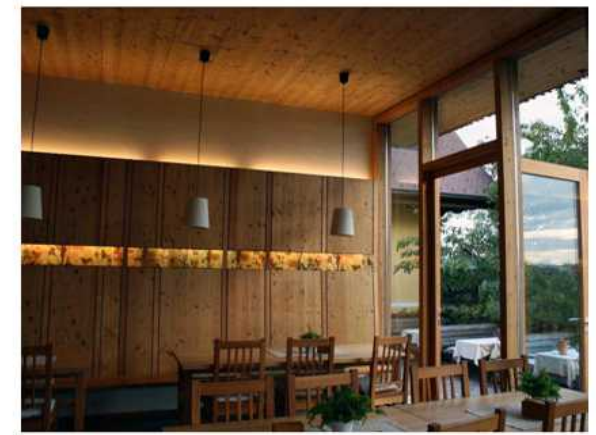
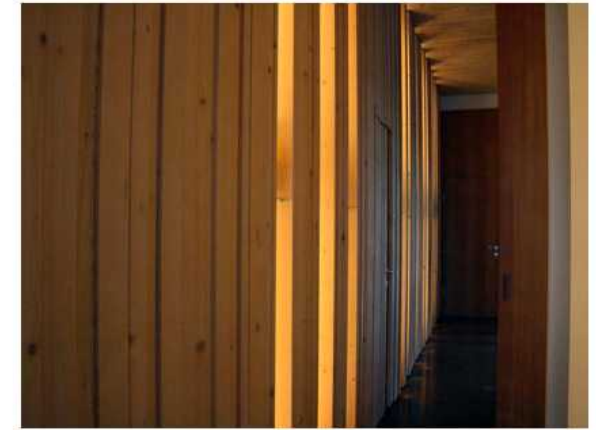
Gelungener Gasträum mit schlichter Holzarchitektur. Das Thema der Fassadenlamellen wird im Rezeptionsbereich fortgesetzt.

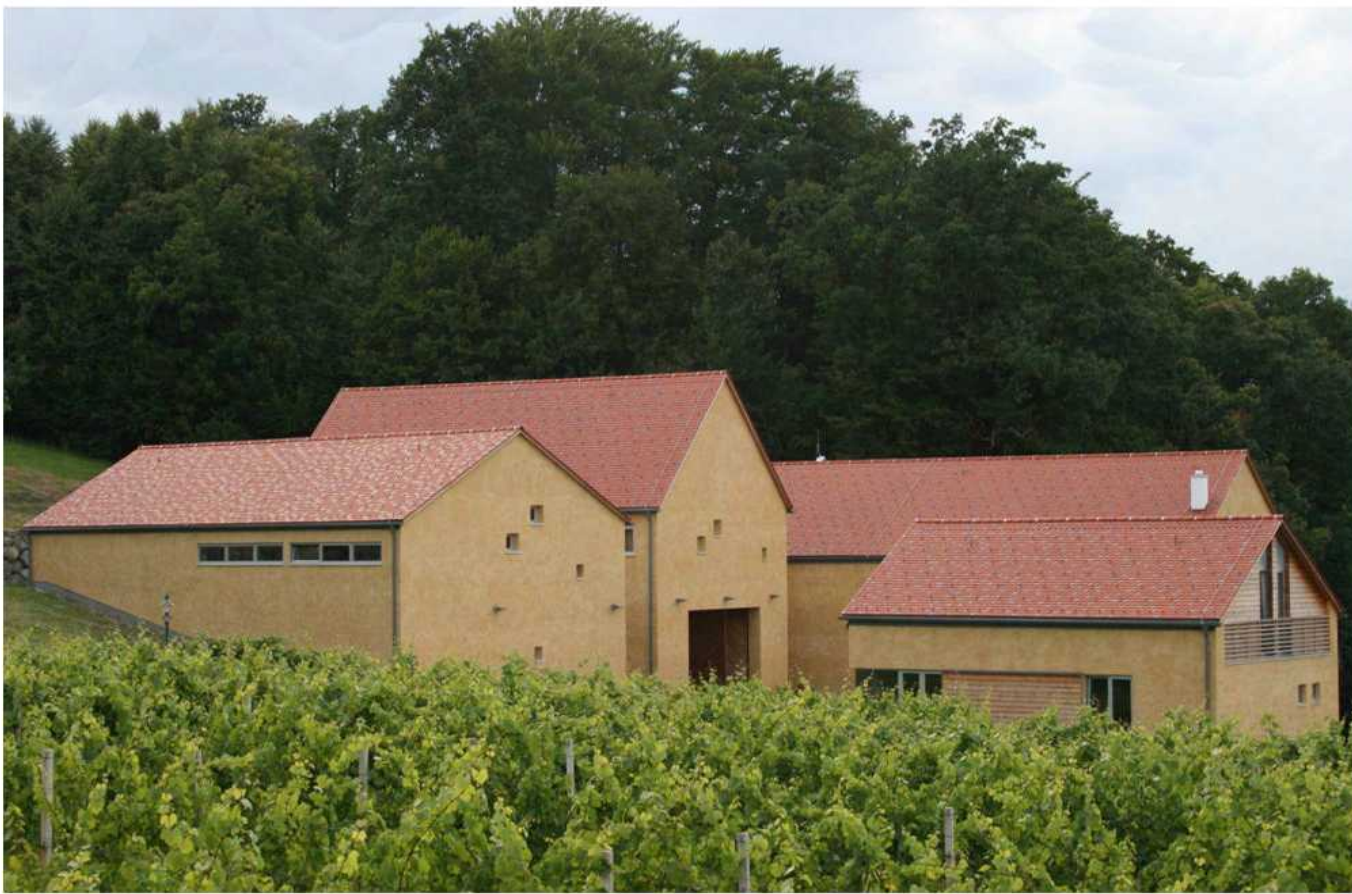
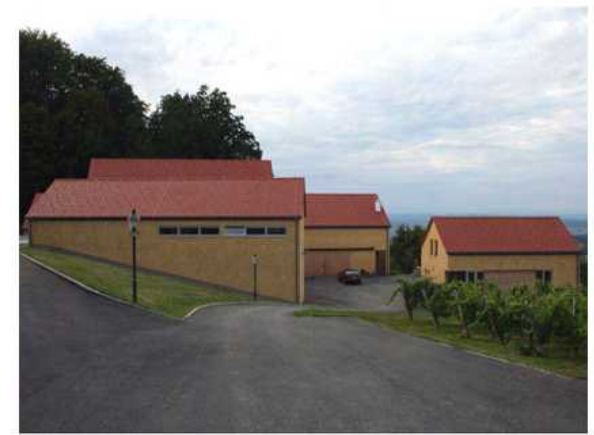
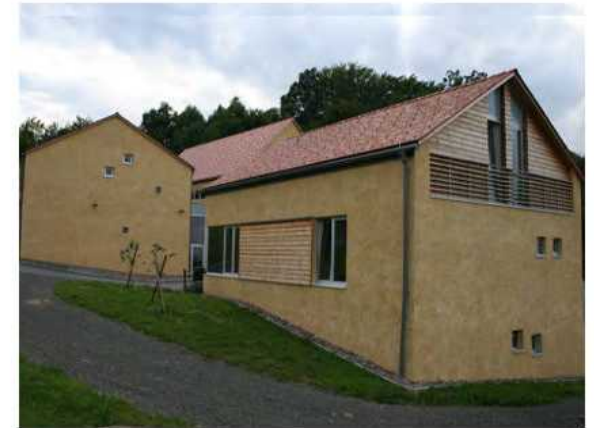
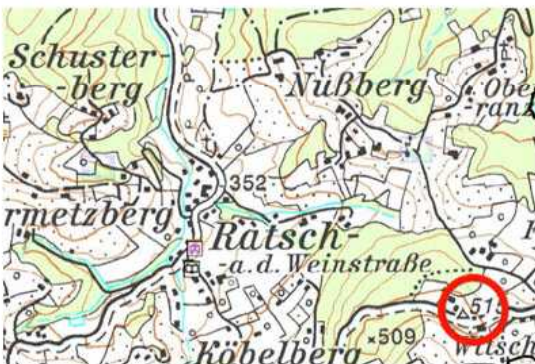
Vier gut aneinander gegliederte traditionelle Volumen mit unterschiedlicher Neigung der Satteldächer. Gute Einfügung in das abschüssige Gelände.
Landschaftskompatibler ockerfärbiger Grobputz.

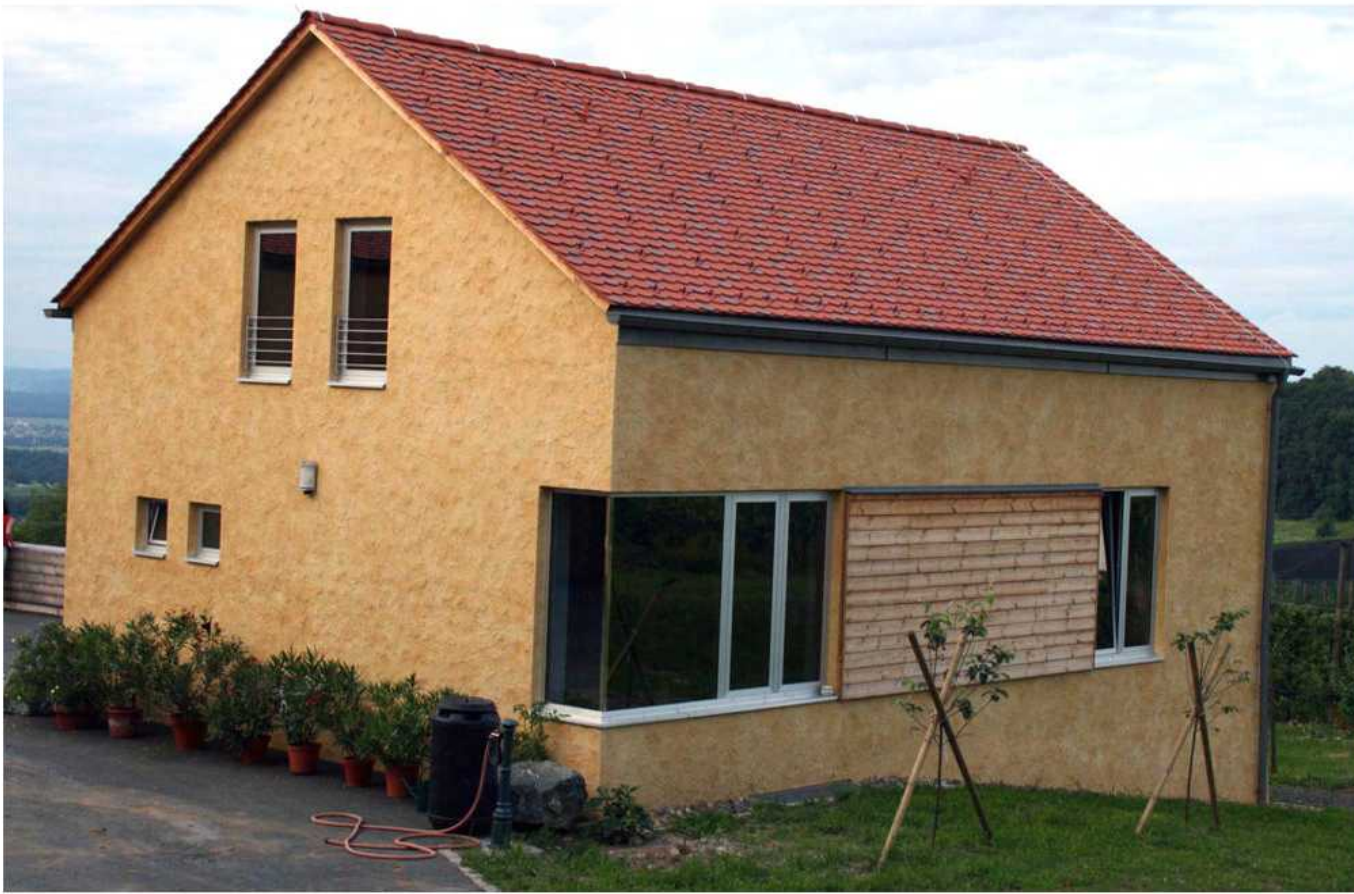
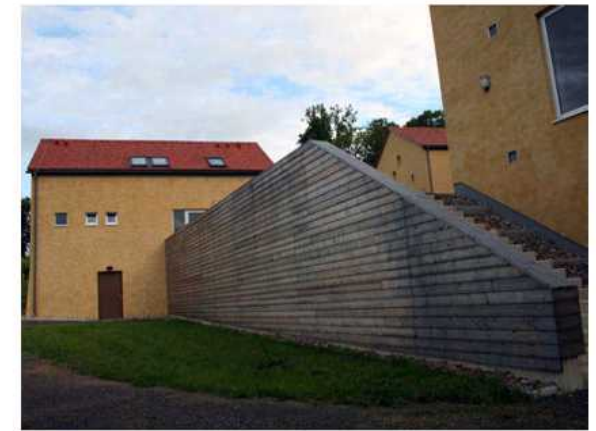
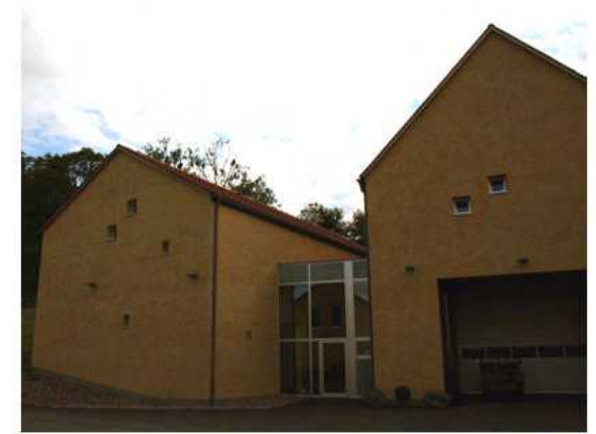
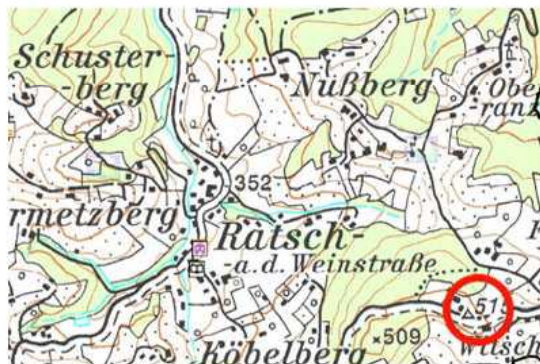
Details mit unterschiedlicher Qualität und Stimmigkeit:
 Teilweise schlicht (Schiebeelement Südfassade), teils
 postmodern (div. Fensteröffnungen) und zum Teil fragwürdig
 (Flacher Alu-Glas-Verbindungsteil zwischen verputzten
 Satteldachhäusern).

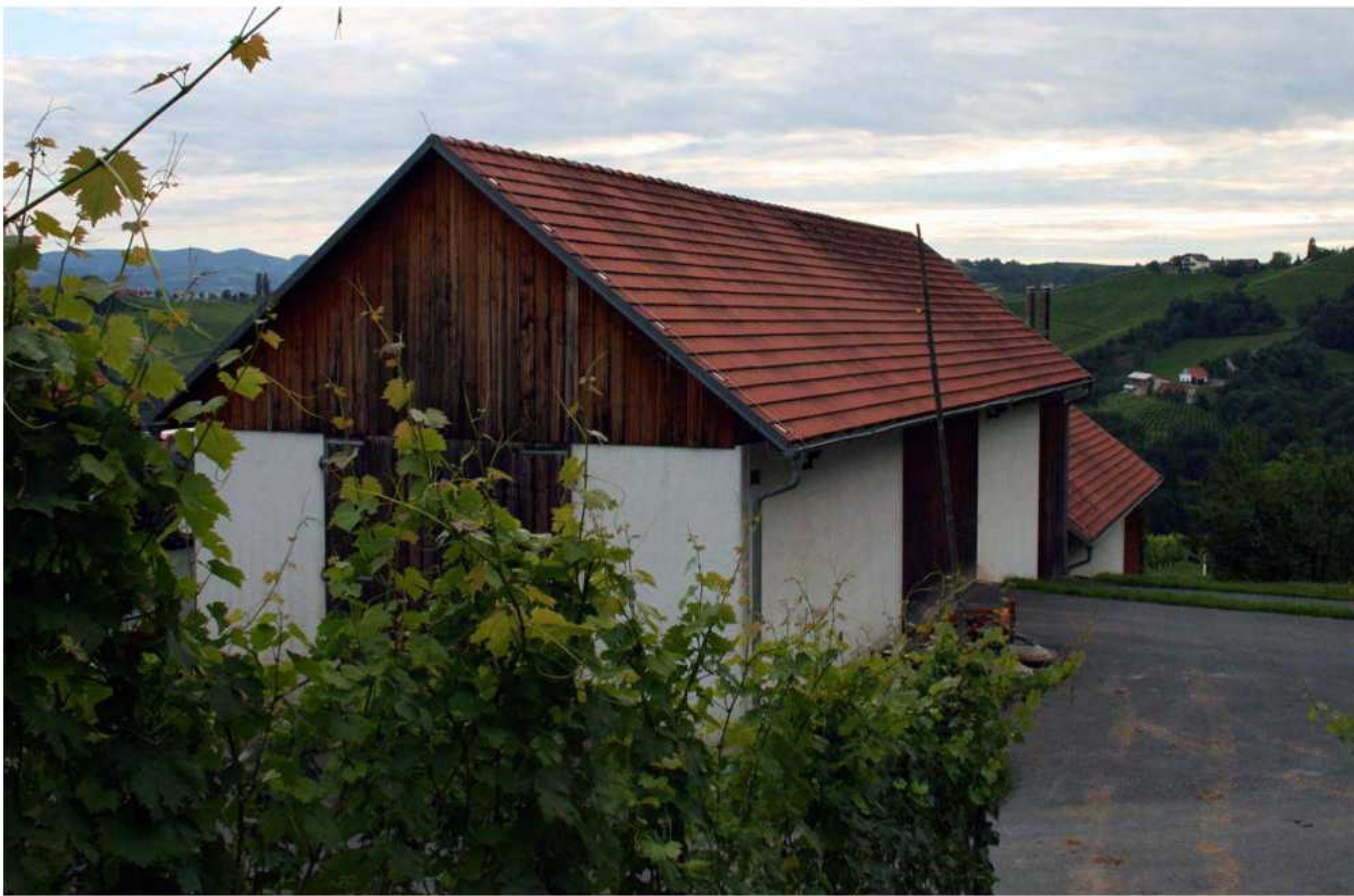
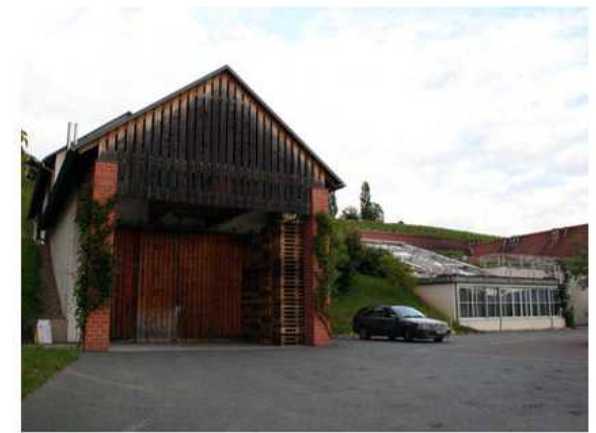
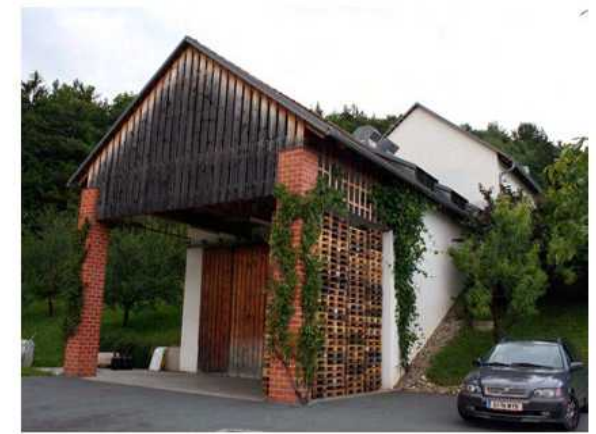
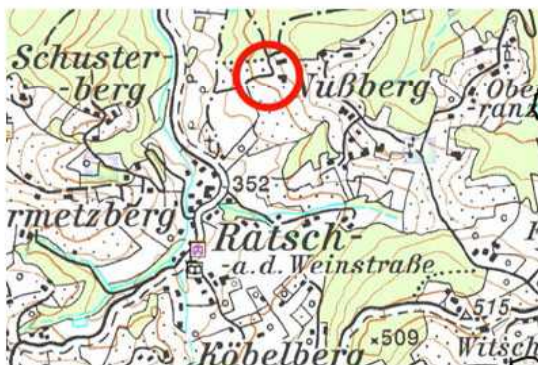
Gelungene Einbettung traditionell abgeleiteter Bauformen in die Hügellandschaft. Kompakte Gesamtwirkung des Ensembles trotz unterschiedlicher Bauphasen mit 2 verschiedenen Architekten. Fragwürdiger (untergeordneter) Degustations- und Verkaufsbereich als mittleres Bindeglied in Form einer Alu-Glas-Konstruktion.

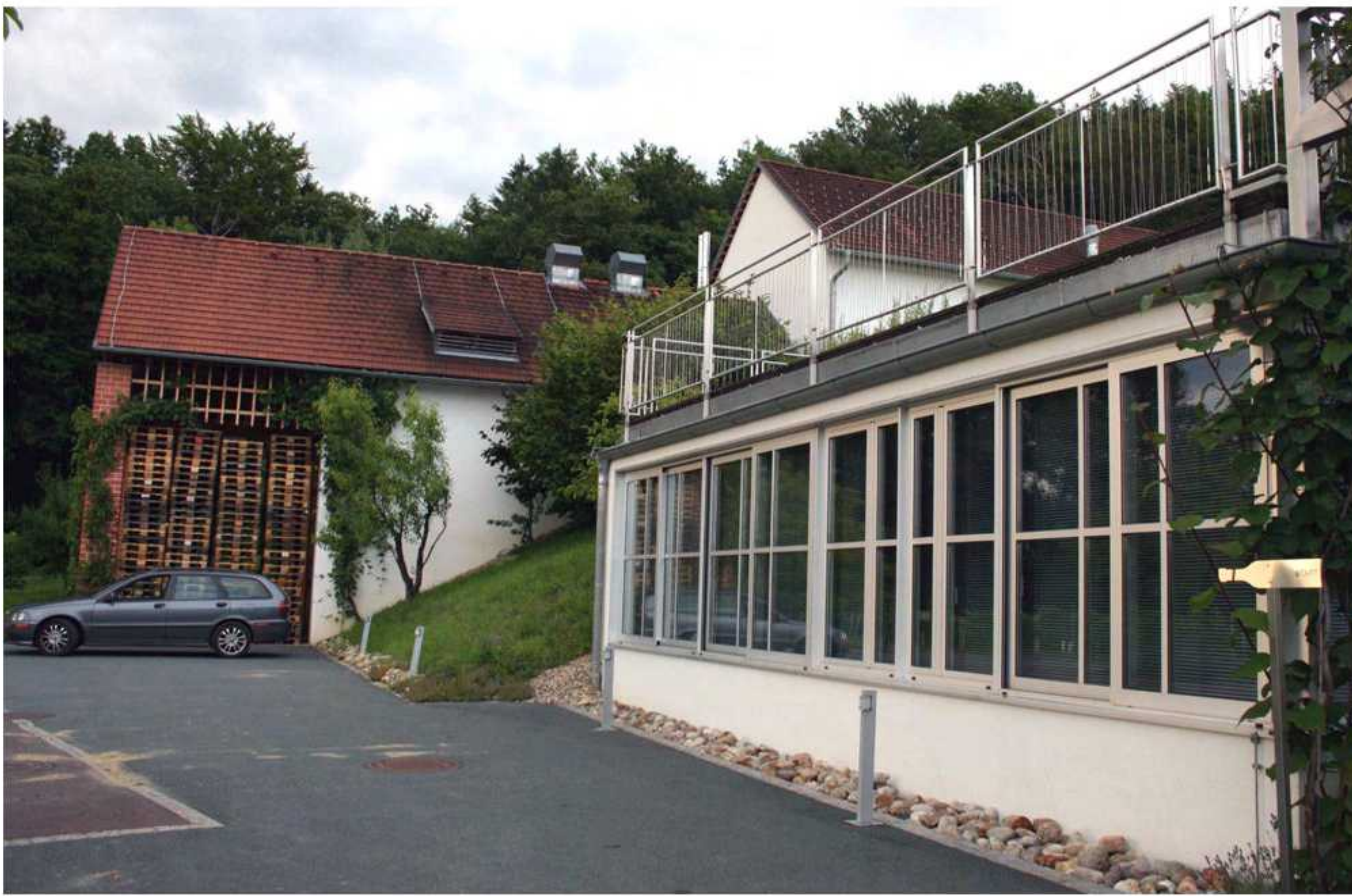
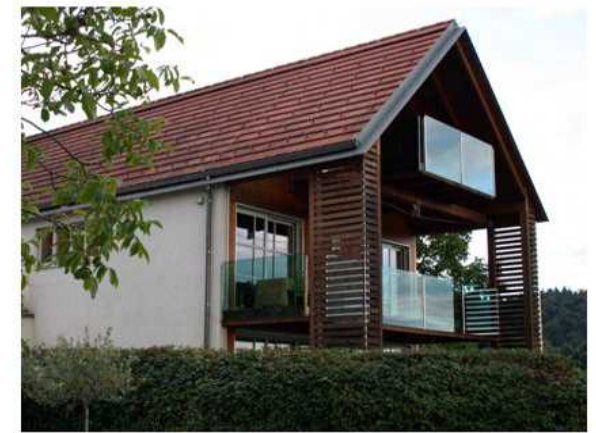
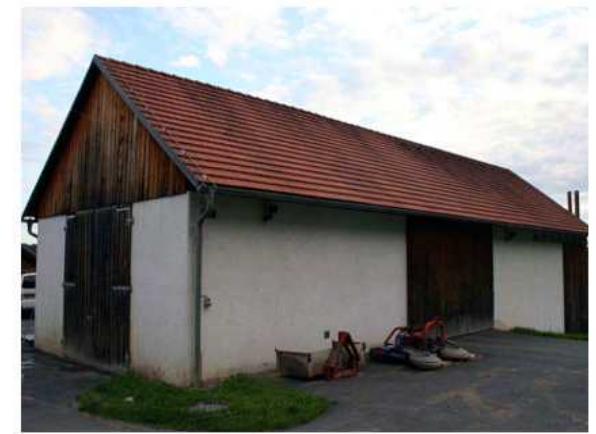
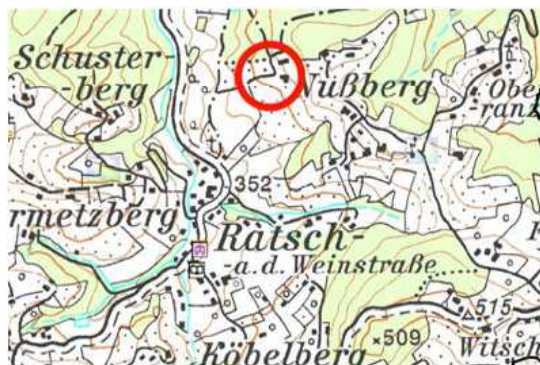
Teil 1 (älterer Teil = Weinkellerei/ Arch. Schüttmeier):
 Strenge Klarheit in der Ausformulierung eines traditionellen
 Bauvolumens des ehemaligen Assistenten von Franz Riepl.
 Teil 2 (jüngerer Teil = Wohnhaus/ Albertoni Architekten):
 Modernistisch verspielte Details und trotzdem innerhalb des
 Rahmens. Degustations- und Verkaufsbereich (Alu-Glas-
 Konstruktion) als kontrastierende Spange zwischen Teil 1
 und 2.

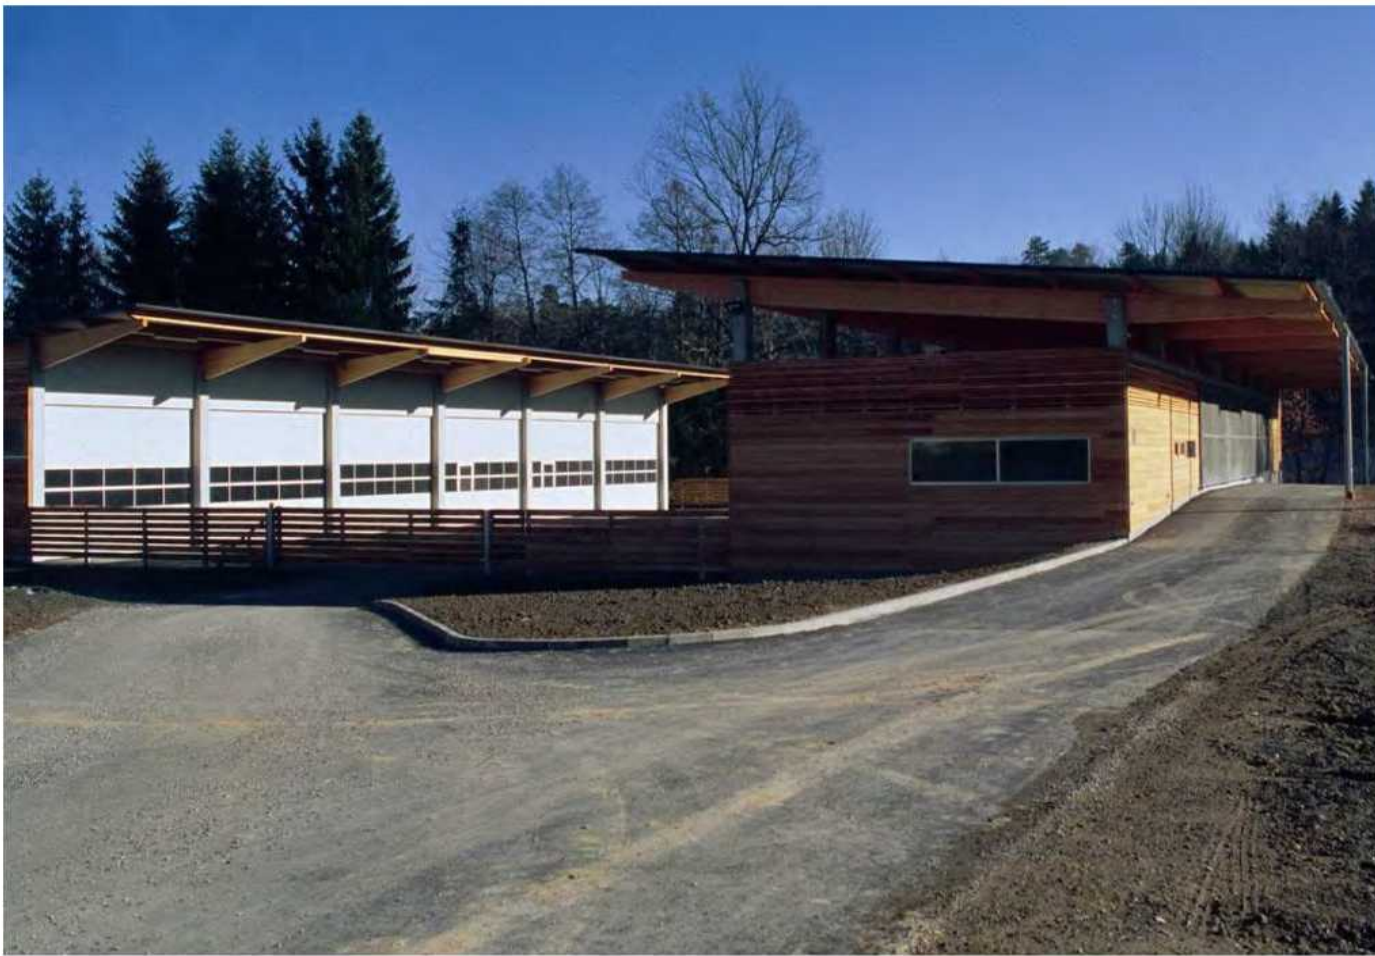
Das äußere Erscheinungsbild der Anlage ergibt sich aus den Abläufen rund um die Anlieferung und Sortierung des Abfalls. Zwei geradlinige Holzbaukörper stehen einander gegenüber: das Altstoffsammelzentrum mit Lagerbereichen für sortierte Müllarten und Sonderstoffe und einem eingeschobenen Büro sowie die Bauhofhalle mit Garagen für die Gemeindefahrzeuge mit Werkstatt und Waschplatz. Das Ensemble ist Teil des neu entstandenen Ortszentrums und nimmt die Maßstäblichkeit der umliegenden Einfamilienhausbebauung bzw. Bauernhöfe auf.

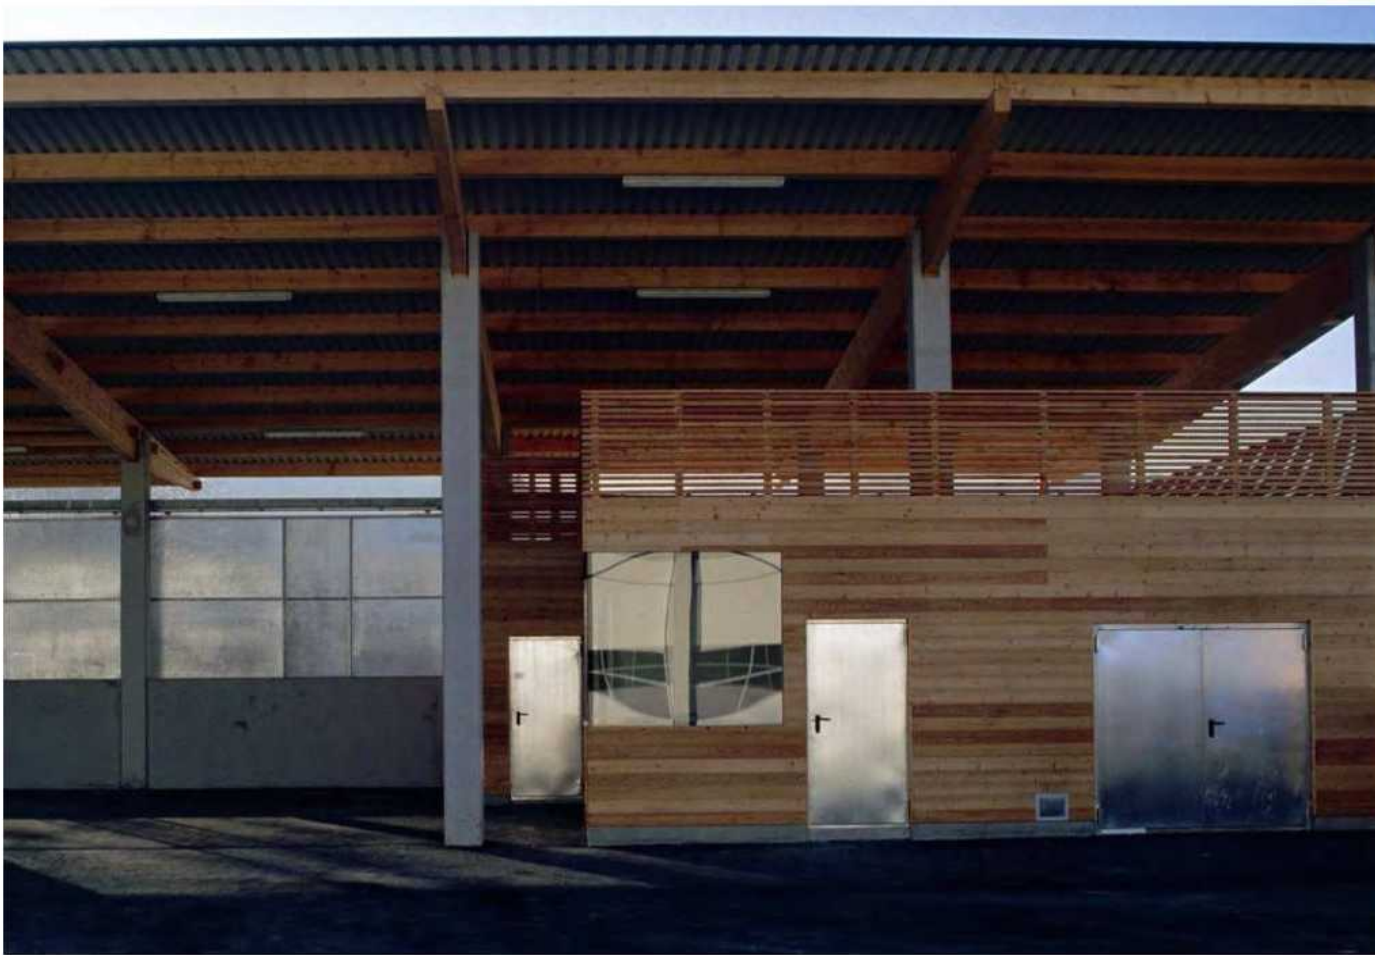
Die Konstruktion der Hallen basiert auf einer Verbindung von tragenden Betonfertigteilstützen, Leimbindern und Holzpfetten. Die Wände wurden in Holzriegelbauweise bzw. aus Betonfertigteilelementen mit Lärchenschalung hergestellt, welche am Bürobaukörper als glatte, feine Fassade ausgeführt ist, bei den Lagerbereichen hingegen als sägerauhe Stülpschalung.

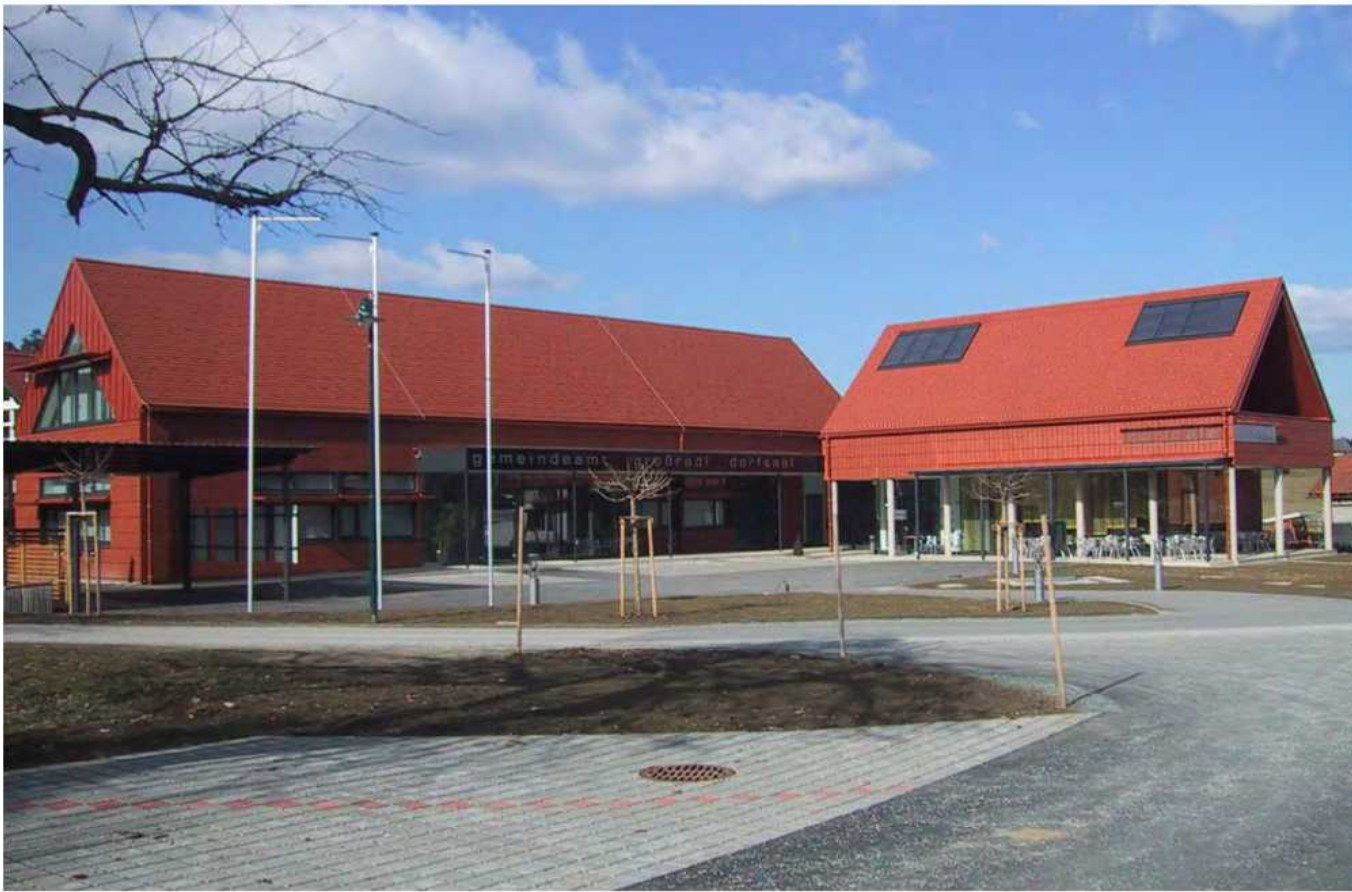
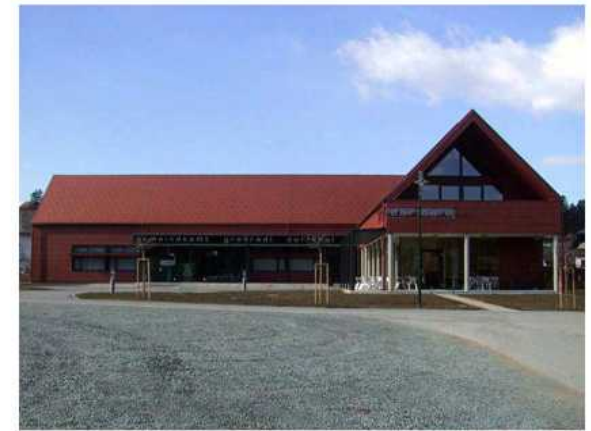
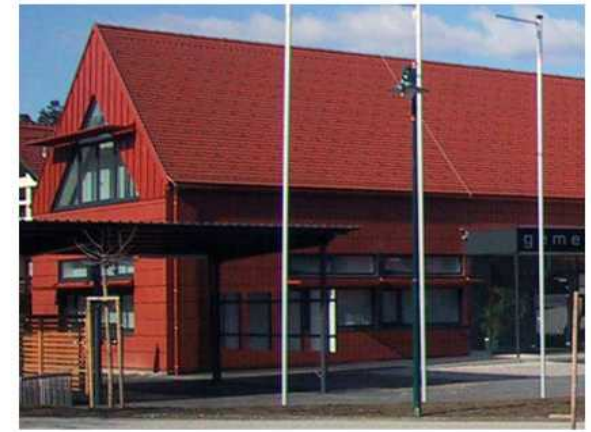
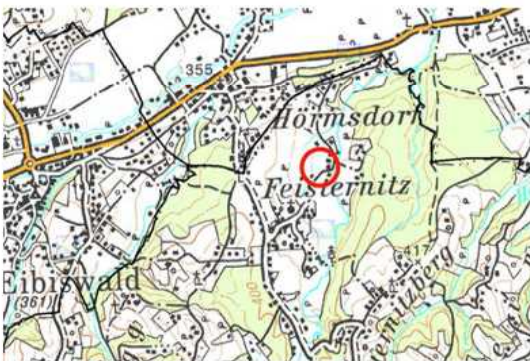
Baufgabe: **Gemeindezentrum Großradl**
 Thema: **Ensemble**
 Ort: 8552 Großradl/Eibiswald, Feisternitz 150
 Bauherr: Gemeinde Großradl
 Planer: Arch. Reinhard Schafner, Graz
 Bauzeit: 2007
 Foto: Klaus Schafner

Das Gemeindezentrum der grenznahen Gemeinde Großradl bei Eibiswald bildet gemeinsam mit der Sportanlage, dem ASZ-Bauhof und dem Kinderspielplatz den neuen öffentlichen Dorfmittelpunkt. 2 mit strengem Satteldach geplante Baukörper bilden den Rahmen für den nach Südosten offenen Gemeindevorplatz, wodurch eine einladende und serviceorientierte Geste erzeugt wird. Im Duktus der vorwiegend ziegelrot gedeckten umliegenden Gebäude besitzen die in Holzriegelbauweise konzipierten Häuser als Fassaden- und Dachdeckungsmaterial glatt

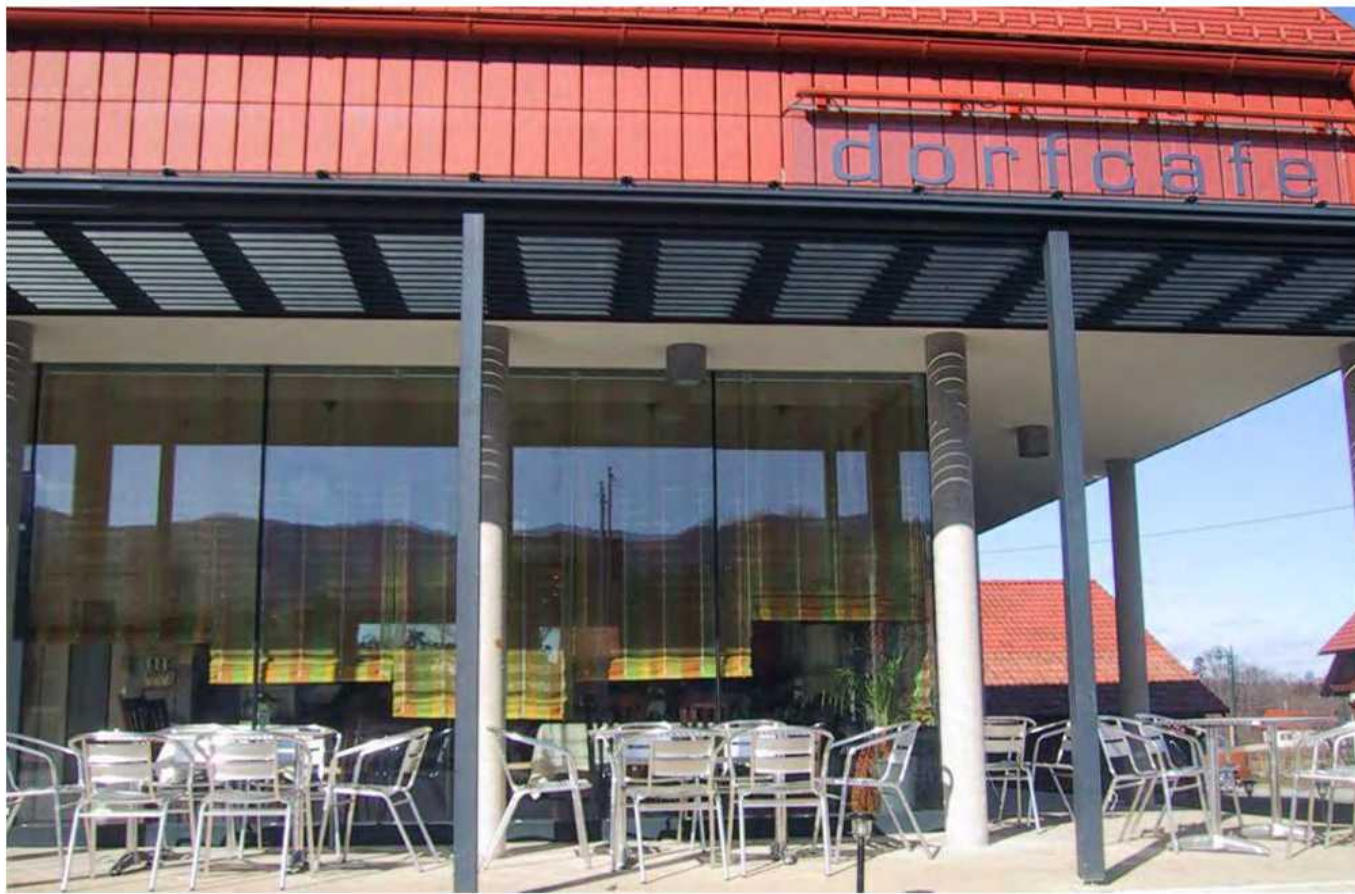
Die Vorzonen zum Dorfsaal, Gemeindeamt und Café sind als offene verglaste Raumelemente ausgebildet und erzeugen eine einladend helle Atmosphäre. Die Reduktion der Außenhülle auf 2 wesentliche Materialien (Tondachstein und Glas) unterstützt die Idee der Kompaktheit und klaren Ablesbarkeit eines öffentlichen Gebäudes. Eine Holzriegelkonstruktion bildet die Tragstruktur, der Tondachstein ist die Außenhaut des hinterlüfteten Aufbaus.
