**Baukultur im „Naturpark südsteirisches Weinland“
Fotodokumentation _ Juli 2009**

**baustelle land Pretterhofer_Schafler
Architekturvermittlung im regionalen Kontext**

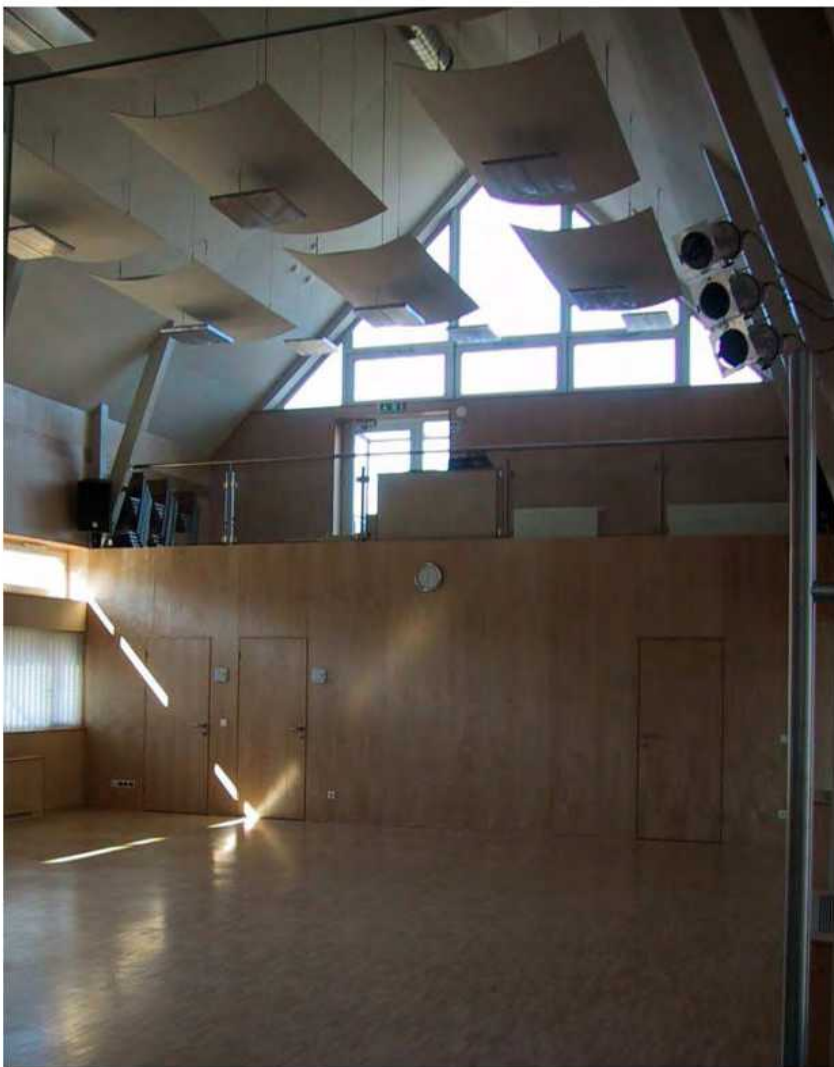
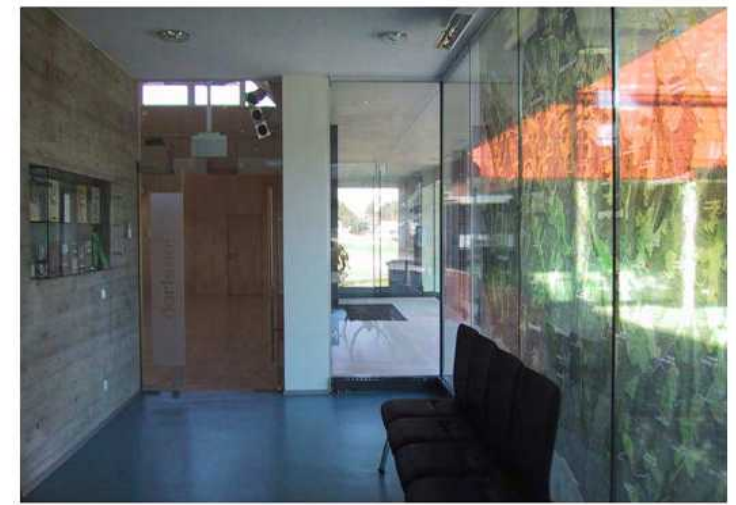
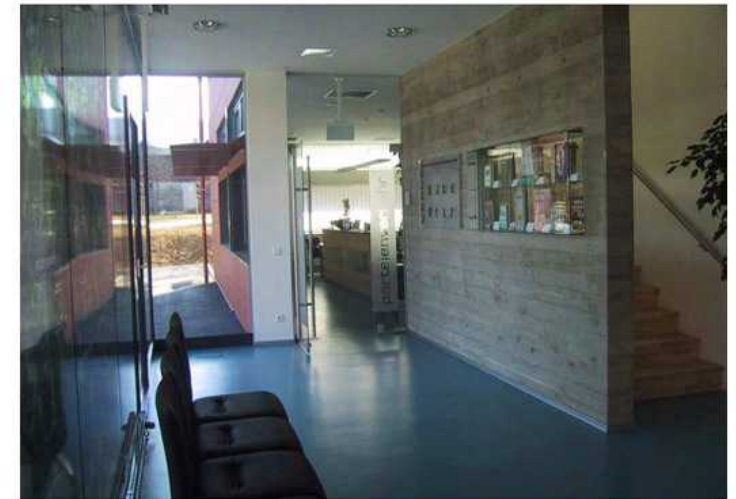
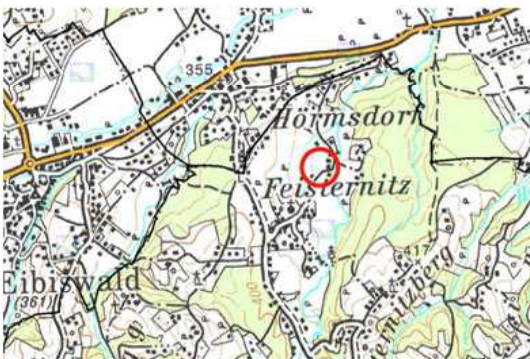
Baufgabe: **Gemeindezentrum Großradl**
 Thema: **Innenraum**
 Ort: 8552 Großradl/Eibiswald, Feisternitz 150
 Bauherr: Gemeinde Großradl
 Planer: Arch. Reinhard Schafner, Graz
 Bauzeit: 2007
 Foto: Klaus Schafner

Zentraler Bereich ist ein mit Sperrholz verkleideter und in seiner Raumhöhe bis zur Dachschräge reichender Dorfsaal für diverse Veranstaltungen innerhalb der Gemeinde. Direkte und verglaste Gänge stellen die kurze Verbindung zum Gemeindeamt und Dorfcafé her, Außen- und Innenraum werden abwechselnd erlebbar.

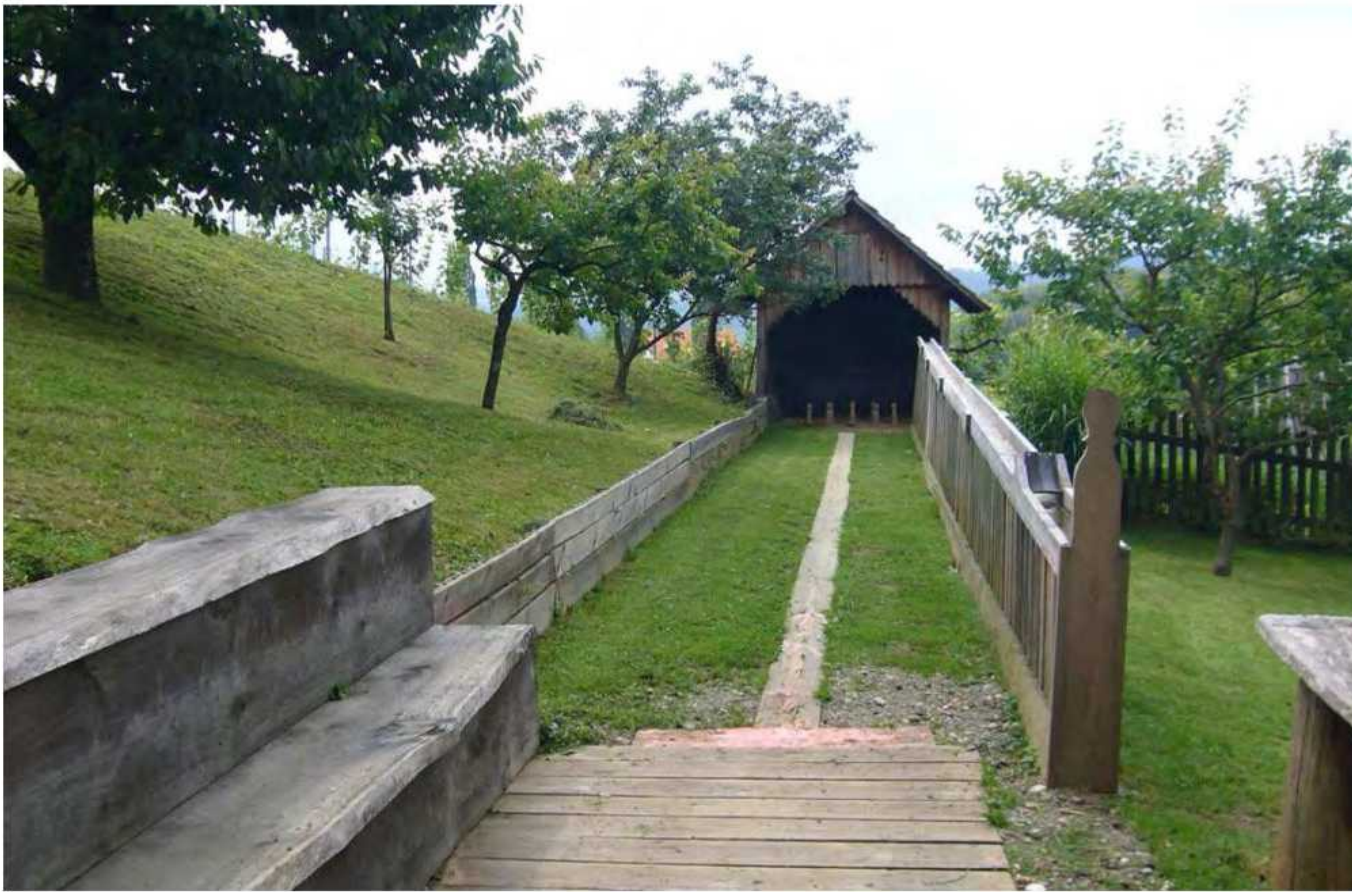
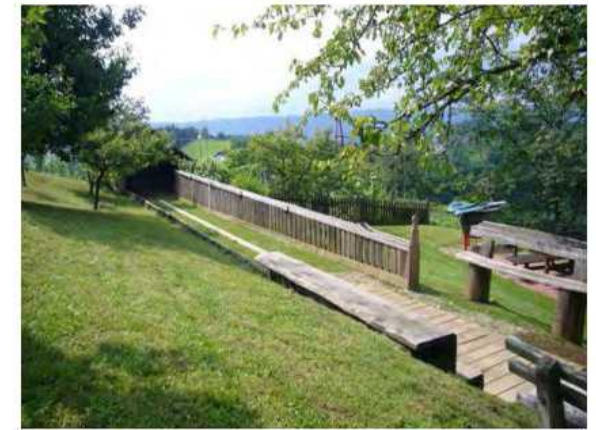
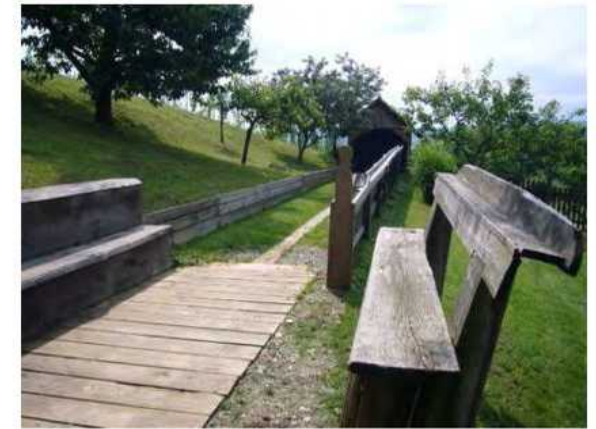
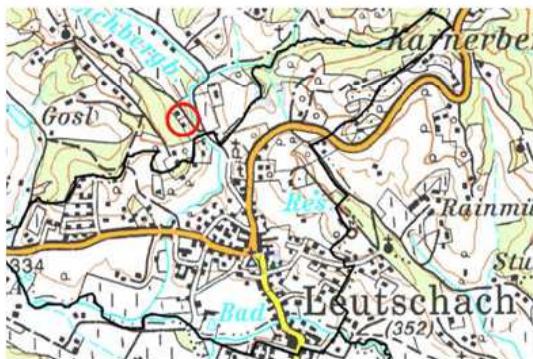
Baufgabe: **Naturkegelbahn Buschenschank Skringer**

Die freistehende Kegelbahn, eine heute kaum mehr erhaltene Form der „Kleinarchitektur“, bis in die Mitte des 20. Jh. sowohl im ländlichen wie im städtischen Kontext üblich, zeigt die Bandbreite der typologischen Elemente einer traditionellen Baukultur. Einfache Materialität, große Wirkung.
